Č.j.: **465/07/ZZ**

ZÁVĚREČNÁ ZPRÁVA

**o odborném zjišťování příčin incidentu
letounu Cessna T 210J, poz. značky OK-RAY
na letišti Karlovy Vary dne 17.10.2007**

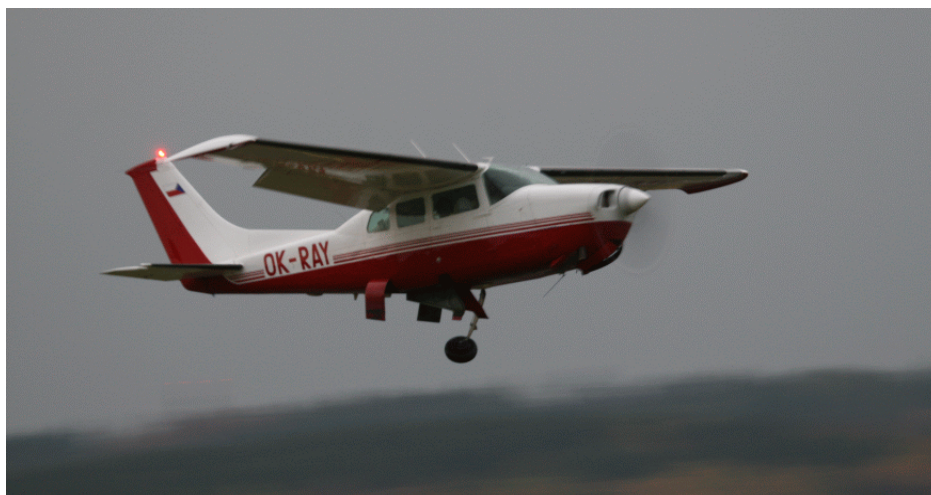
částečně vysunutá levá noha hlavního podvozku. Po telefonické konzultaci s provozovatelem letadla se pilot rozhodl, že provede přistání na letišti LKKV. Po příletu nad LKKV se znovu opakovaně pokoušel o vysunutí a zasunutí podvozku, ale neúspěšně. Poté několikrát vyzkoušel přiblížení na travnatý pás bez podvozku. Nakonec pilot provedl přistání na RWY 30 GRASS v severní části letiště. Během dosednutí došlo k zasunutí volně visící levé nohy hlavního podvozku do šachty a letoun dosedl na břicho. Při výběhu letounu nedošlo k žádnému vychýlení ze směru ani k náklonu. Pohonná jednotka letounu byla v chodu po celou dobu přistávacího manévru a dotykem přední části letounu se zemí došlo k násilnému zastavení motoru.

Letoun před přistáním v LKKV

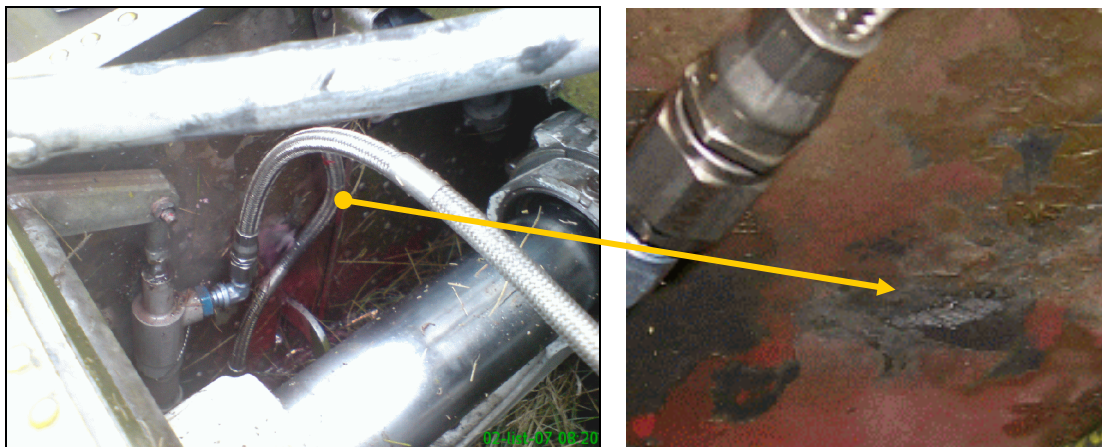
Po incidentu byl letoun demontován na hlavní letadlové celky a dopraven do autorizované údržbové organizace ke stanovení příčiny nesprávné funkce mechanismu podvozku a k přesné specifikaci poškozených letadlových celků. Po podrobné prohlídce šachty předního podvozku byla zjištěna netěsnost hadice P/N AE2460000E0110 hydraulického okruhu pracovního válce otvírání a zavírání dvířek šachty. Na pravé straně šachty bylo nalezena stopa po otlaku hadice na svislé stěně šachty. Otláčení bylo o rozměru 30 x 10 mm, bez ostrých hran s jasně viditelnou texturou opletení hadice. Prostor šachty byl kontaminován hydraulickou kapalinou.

místo otlaku hadice o stěnu šachty

Hadice spojuje úhlové nátrubky přívodu kapaliny pro otevření dvířek šachty podvozku. Montážní pozice hadice je do písmene „S“. Hadice v této pozici při otvírání dvířek vykonává pohyb cca 10-15 mm, od ostatních pohyblivých částí podvozku je vzdálena 95-100 mm.

K poškození hadice došlo vzájemným dotykem hadice a stěny šachty podvozku. Vzniklá netěsnost měla za následek únik hydraulické kapaliny ze systému ovládání podvozku, k úniku kapaliny došlo při vysouvání podvozku před přistáním na LKTB. Funkce vysouvání podvozku je řízena pomocí ventilů ve stanoveném pořadí, otvírání šachet předního a hlavního podvozku je první v pořadí. Únik hydraulické kapaliny při vysouvání podvozku způsobil ztrátu funkce hlavního a nouzového hydraulického systému podvozku a tím došlo pouze k otevření dvířek šachet předního a hlavního podvozku a k uvolnění levé nohy hlavního podvozku.

Ke vzájemnému dotyku hadice a stěny podvozkové šachty docházelo s největší pravděpodobností dlouhodobě, kdy vlivem tlaku v hadici došlo k jejímu „napružení“ a přichýlení ke stěně šachty podvozku. Kontrola vzájemné polohy součástí podvozku v poloze „podvozek zasunut“ je obtížná a je možná pouze po mechanickém odpojení pracovního válce od dvířek šachty předního podvozku. Tato kontrola není standardní a není obsažena v postupech pro údržbu letounu Cessna T 210J. Vliv na vznik defektu hadice měly i vibrace způsobené chodem pohonné jednotky.

Orgánům provádějícím dozor údržbových organizací v ČR doporučuji zavedení oběžníku FAA AC 43.13-1B a AC 43.13-2A „Acceptable Methods of Aircraft Repair“ do povinné dokumentace údržbových organizací.

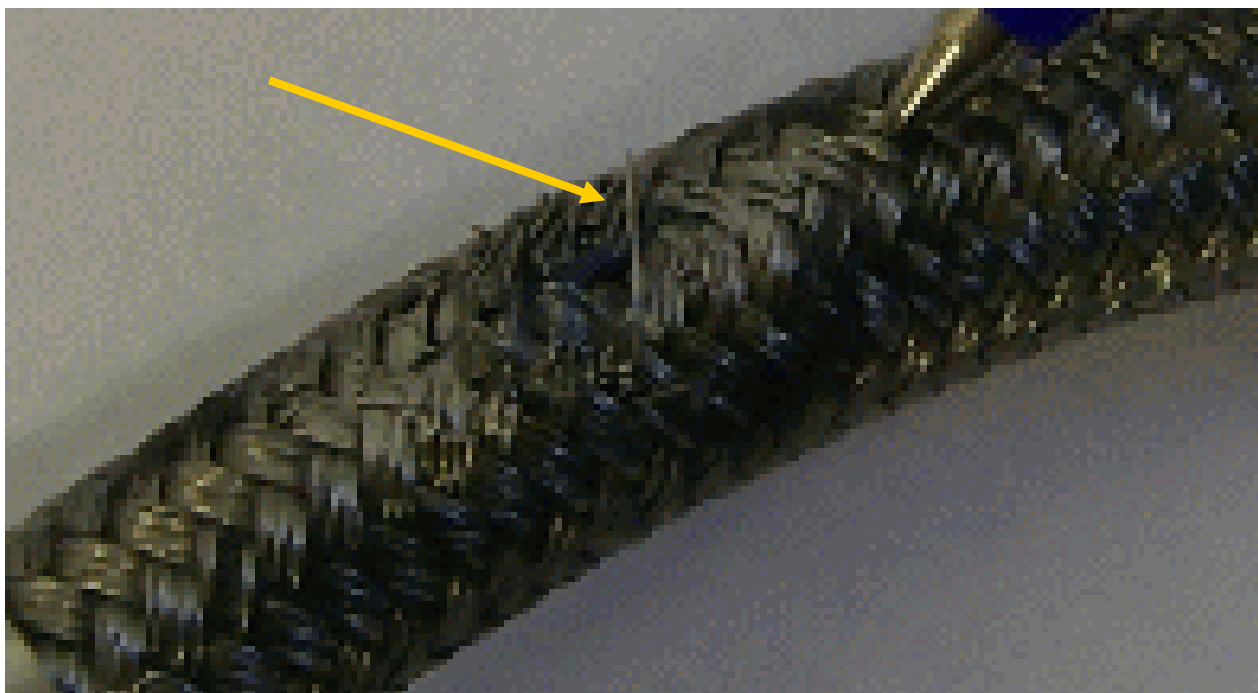
Hadice P/N AE2460000E0110 je hadice s teflonovou výplní, která je opletena síťovou kovovou bandáží, na koncích se zalisovanými kovovými 9/16'' koncovkami. Hadice je dlouhá 275 mm. Na povrchu je opatřena kovovým štítkem s údaji o hadici. Prohlídkou hadice bylo zjištěno povrchové přerušování třech svazků textury kovové bandáže a proražení teflonové výplně hadice. Toto poškození bylo způsobeno vzájemným mechanickým dotekem hadice se stěnou podvozkové šachty.

poškození hadice

Příčinou vzniku incidentu bylo porušení těsnosti hydraulické hadice P/N AE2460000E0110 a únik hydraulické kapaliny z okruhu vysouvání podvozku. Vzhledem k rozsahu poškození trupu letounu a vrtulových listů je událost je kvalifikována jako incident z technických příčin.

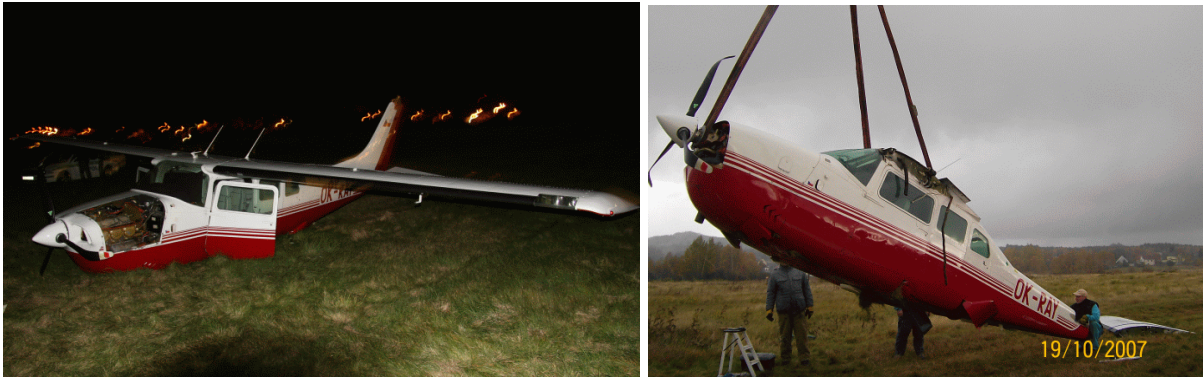
Při přistání nedošlo k destrukci primárních prvků konstrukce draku a křídla. Letoun byl lehce poškozen ve spodní části, byly mírně zohýbané kryty šachet hlavního podvozku. Konce všech listů třílisté vrtule pohonné jednotky byly ohnuty ve vzdálenosti 0,3 – 0,4 m od konce v úhlu cca 80-90° dozadu. Motor byl násilně zastaven.

Přistání bylo provedeno na RWY 30 GRASS LKKV. Poloha místa incidentu v zeměpisných souřadnicích N 50°12' 2.22; E 012°55'25.69, nadmořská výška 606 m. Na spodní části trupu letounu z prostoru šachty předního podvozku, byly zjištěny podélně orientované stopy zbytků olejovité kapaliny. Tyto stopy byly později specifikovány jako zbytky unikající pracovní kapaliny z hydraulického systému ovládání podvozku.

Letoun po přistání „na břicho“ a příprava k transportu
