ÚSTAV PRO ODBORNÉ ZJIŠŤOVÁNÍ
PŘÍČIN LETECKÝCH NEHOD
Beranových 130
199 01 PRAHA 99

CZ-07-502

ZÁVĚREČNÁ ZPRÁVA

**o odborném zjišťování příčin incidentu
letadla Hawker 800 - H25B
v TMA PRAHA
25. 11. 2007**

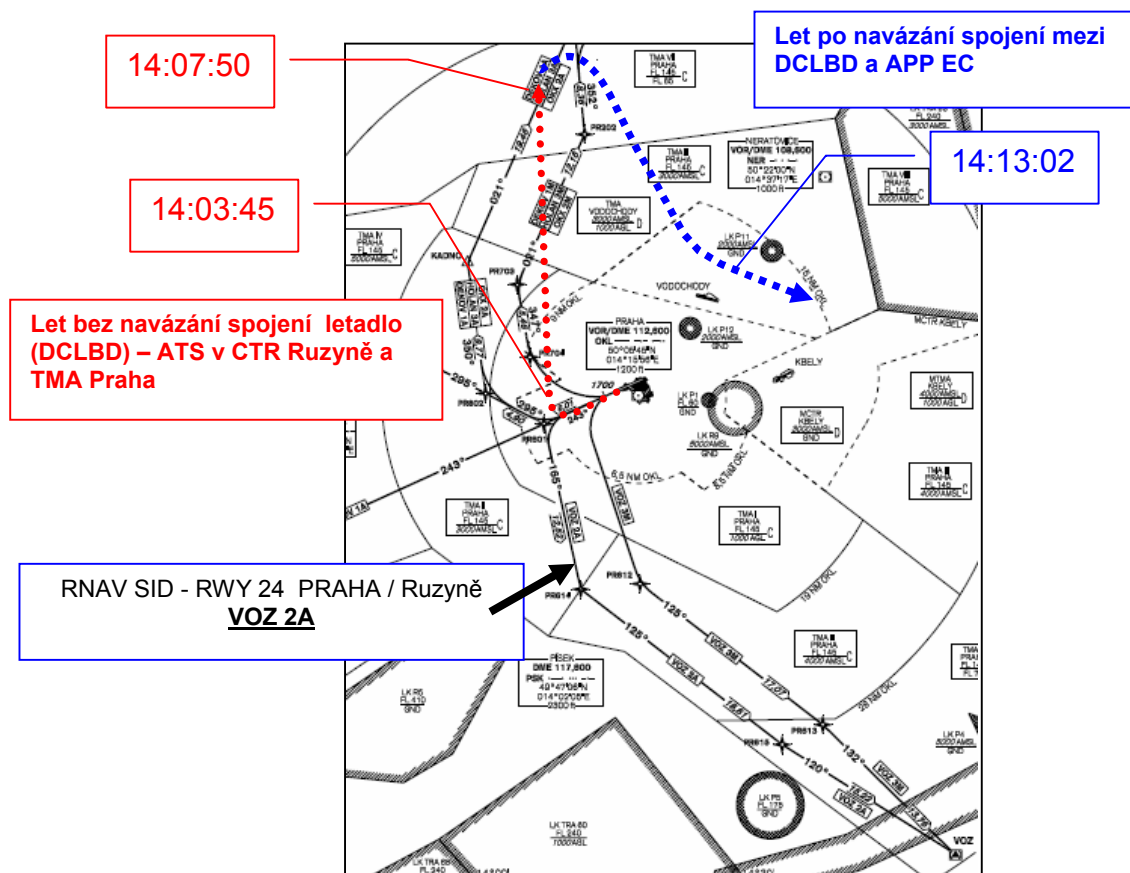
Obrázek 1- Průběh situace po vzletu

Ve 13:59 pilot potvrdil povolení ke vzletu z RWY 24 a instrukci přejít po vzletu na kmitočet 120,525 MHz. Podle záznamu radaru letadlo po vzletu z RWY 24 stoupalo do 5000 ft AMSL, poté provedlo zatáčku doprava do kurzu asi 360° a od 14:03 do 14:07:50 tímto kurzem pokračovalo až do vzdálenosti asi 25 NM severně letiště LKPR. Po celou tuto dobu posádka neodpovídala na opakovaná volání, jak na kmitočtu řídicího letového provozu APP Praha (APP EC), tak kmitočtu Ruzyně DELIVERY, kmitočtu Ruzyně TOWER, jiného letadla ve vzduchu a rovněž na tísňovém kmitočtu 121,5 MHz. Průběh letu je na obrázku 1.

Ve 14:07:50 pilot zareagoval na volání APP EC. Vzápětí obdržel od APP EC instrukci stoupat do FL 80 a točit doleva do kurzu 220°. Pilot instrukci potvrdil, ale provedl zatáčku doprava. APP EC na opačné zatáčení reagoval instrukcí: „DCLBD stop on heading one three zero“. Pilot oznámil, že již zatočil až do kurzu 150°. APP EC proto vydal pokyn pokračovat tímto kurzem. Potom vydal instrukce pokračovat ve stoupání na TBV a navázat spojení na kmitočtu příslušného sektoru ACC.

Let DCLBD byl v prostoru po vzletu identifikován. Průběh trati s kurzem přibližně 360° (odlišným o více než 180° od publikovaného kurzu 165°) a let bez navázání spojení na určeném kmitočtu po dobu od vzletu až do 14:08 ukazuje s velkou pravděpodobností na chybu posádky letadla při briefingu před vzletem. Postup posádky po vzletu byl v rozporu s publikovaným popisem určené a potvrzené SID.

- 4.1 V rámci ŘLP ČR s.p. provést seznámení řídicích letového provozu APP Praha s událostí.
- 4.2 Provozovatel letadla zaměřit pozornost posádek letadel na nutnost pečlivého briefingu před vzletem.
