ÚSTAV PRO ODBORNĚ TECHNICKÉ ZJIŠŤOVÁNÍ  
PŘÍČIN LETECKÝCH NEHOD  
Beranových 130  
199 01 PRAHA 99

Č.j.: 410/05/ZZ

# ZÁVĚREČNÁ ZPRÁVA

**o odborném zjišťování příčin incidentu  
neoprávněného narušení TMA II Praha a snížení stanoveného  
rozstupu mezi letadlem typu Z 142 poz. zn. OK-PNM a letadlem  
letecké společnosti Scandinavian Airlines System SAS 765  
dne 28.srpna 2005**

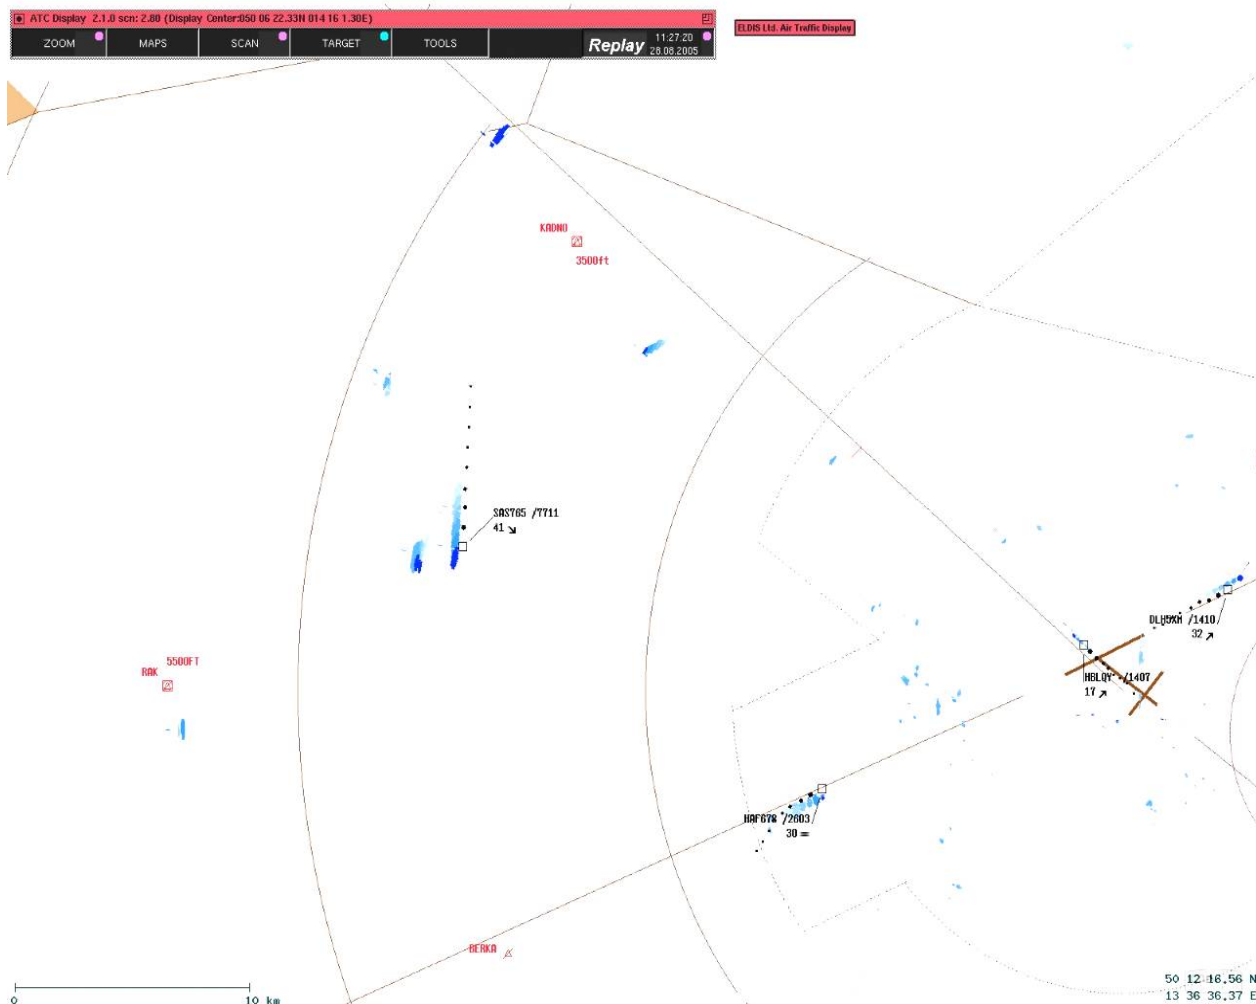
Ve 11:27:48 po obdržení instrukce od EC APP ke změně kurzu letu do 140°, posádka SAS 765 oznámila vizuální kontakt s neznámým VFR provozem na výšce 4000 ft AMSL ve vzdálenosti cca 2-3 NM. Následně pak v 11:28:56 posádka SAS 765 upřesnila že se jednalo o letadlo s kluzákem ve vleku. APP EC informaci potvrdil a pokračoval ve vektorování SAS 765 do ILS RWY 06 LKPR.

Ve stejnou dobu se v prostoru západně obce Nové Strašecí nacházelo letadlo Z 142 pozn. zn. OK-PNM provádějící převlek kluzáku z letiště Kladno (LKKL) do prostoru obce Lužná severovýchodně Rakovníka.
