CZ - 07 - 329

ZÁVĚREČNÁ ZPRÁVA

**o odborném zjišťování příčin letecké nehody
letounu L 60 S, pozn. zn. OK – NNH na letišti LKHC
dne 13.8.2007.**

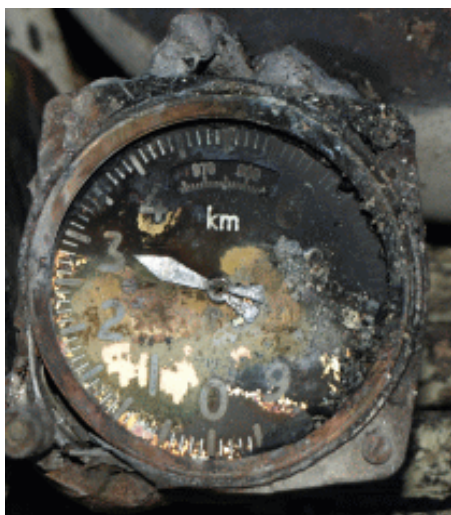
Výškoměr

Havarovaný letoun se nacházel 128 m vpravo od pravého okraje VPD 31. Příklad letounu směřovala v úhlu asi 30° doprava od osy VPD 31. Letoun byl silně poškozen následky požáru. V okruhu 10 m od místa dopadu se nacházely drobné oddělené části letounu (zasklení kabiny, krytky, úlomky vrtule apod.). Motor letounu byl zaryt do země do hloubky 0,30 m. Nebyly nalezeny žádné stopy po dopadu trupu letounu. Podle polohy příďe a motoru bylo zřejmé, že letoun narazil do terénu ve velmi strmém úhlu. Trup letounu byl v místě kabiny deformován a ležel na zemi v poloze „na břicho“. Dřevěné a plátěné prvky konstrukce byly vyhořelé, okrajové části vodorovných a svislých ocasních ploch byly částečně zachované. Ovládací prvky řízení a ovládání vyvážení byly ohořelé, ale byla zachována jejich celistvost. Mechanismus ovládání slotů byl v poloze „zasunuto“. Vyvažovací ploška podélného vyvážení byla nastavena na úhel 27° směrem dolů, čemuž odpovídá poloha podélného vyvážení „těžký na ocas“. V místě kabiny byl nalezen ovládací mechanismus konzoly podélního vyvážení na jehož ozubeném kole byla zafixována poloha řetízku vůči ovládacímu mechanismu. Mezi konci řetízku byla naměřena vzdálenost 280 mm. Po změření byl mechanismus demontován a zajištěn pro další zkoumání. Z přístrojového vybavení byl nalezen výškoměr LUN 1121 v.č. xx821. Na stupnici nastavení tlaku byla nastavena hodnota tlaku 975 mb. Dále byl nalezen rychloměr LUN 1106 v.č.07528 s údajem 60 km/hod. Ostatní přístrojové vybavení bylo zničeno požárem.

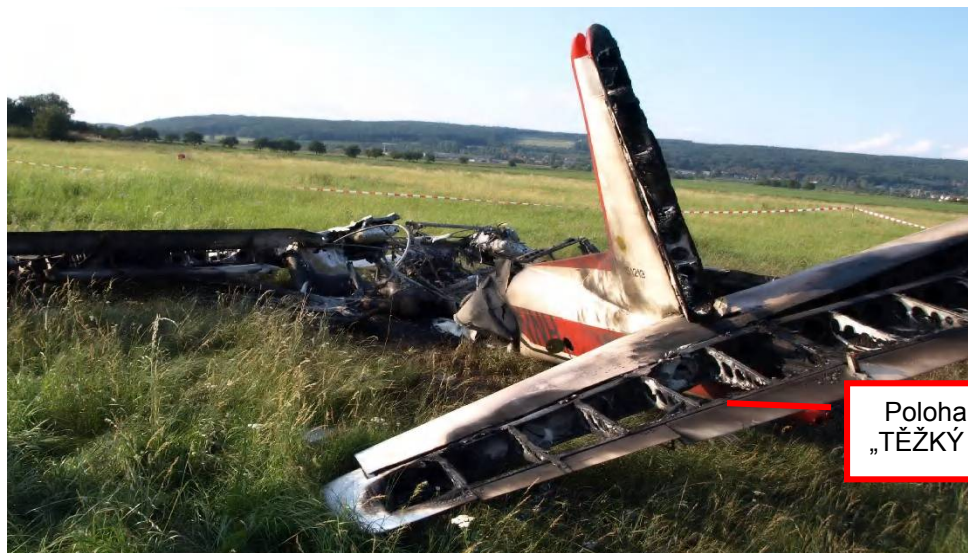
Trosky L 60 S

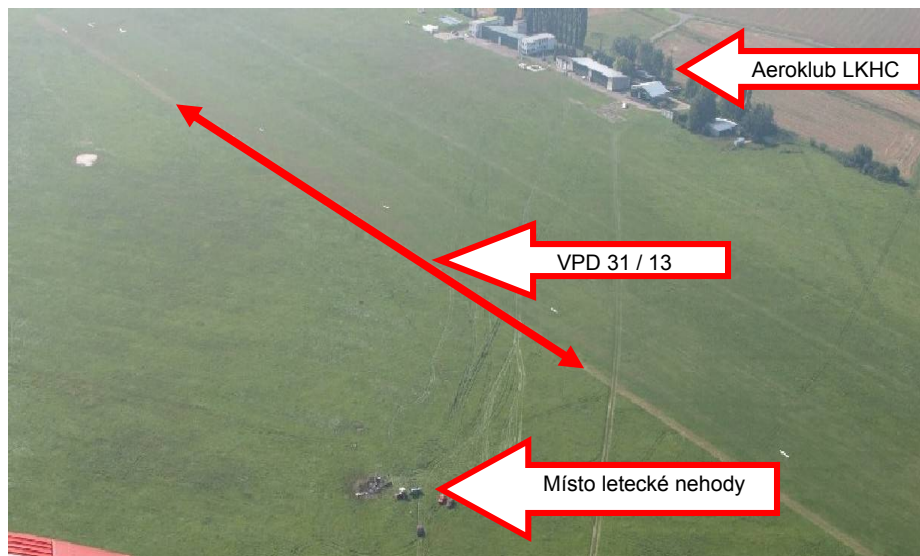
Letoun se nacházel na severozápadním okraji plochy letiště LKHC.
Zeměpisné souřadnice místa let. nehody : N 50° 21,526' / E 15°34,587'.

Místo letecké nehody letounu L 60 S

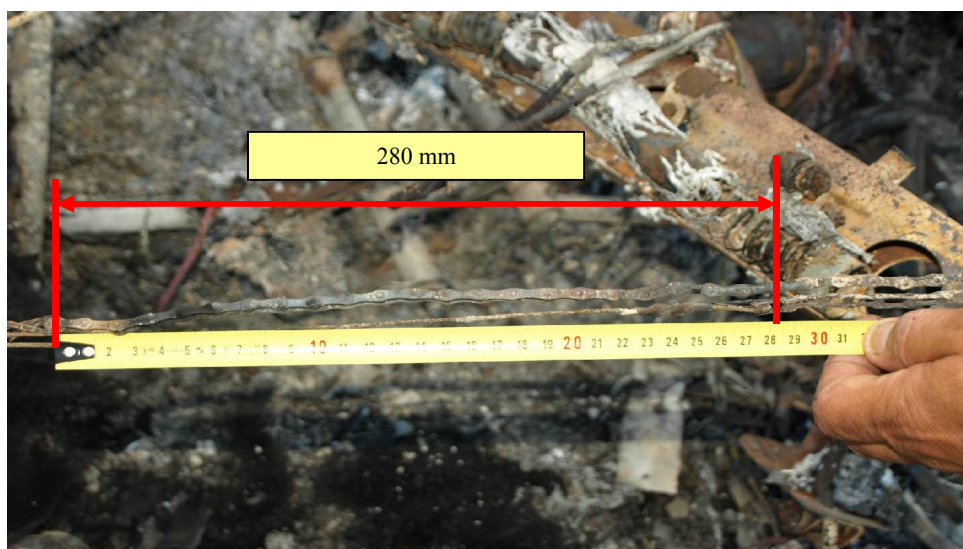
Rozdíl v naměřených hodnotách je dán individuálním nastavením mezi letouny. Z měření vyplynulo, že při nastavení vyvážení z neutrální polohy do krajní polohy „těžký na hlavu“ se konce řetízku k sobě přiblíží o 45 mm. Při nastavení do krajní polohy „těžký na ocas“ se konce vzdálí o 40 mm. Oba konce řetízku se od sebe vzdalují nebo přibližují v obou směrech rovnoměrně. Rozdíl vzdáleností mezi oběma koncovými polohami činí 85 mm resp. 83 mm. Konstrukčně je tento pohyb upraven pomocí převodové páky, čímž je dosaženo výchylky vyvažovací plošky 10° nahoru a 25° dolů s tolerancí -3°. Naměřená hodnota konců řetízku z havarovaného letounu v poloze „těžký na ocas“ je velmi podobná hodnotám naměřeným na srovnávacím letounu a lze tedy potvrdit nález komise, že letoun v době vzletu byl vyvážen na „těžký na ocas“.

Vzdálenost konců řetízku vyvážení výškového kormidla

- vyvážení výškového kormidla bylo při vzletu letounu plně funkční a v krajní poloze „těžký na ocas“. V řízení výškového kormidla vytvářelo sílu, kterou při rychlosti ve vzletovém režimu pilot s velkou pravděpodobností nebyl schopen překonat a současně se pokusit změnit polohu vyvážení;
- letoun přešel do strmého stoupání v pravé zatáčce, ale vzletový výkon motoru nebyl dostatečný pro udržení stálé, bezpečné rychlosti letu;
- po snížení rychlosti letu pod pádovou přešel letoun v zatáčce do pravotočivé vývrtky. Zvládnout vybrání vývrtky se pilotovi pro malou výšku již nepodařilo;
- na letounu došlo po nárazu na zem k protržení nádrží paliva a k požáru letounu.

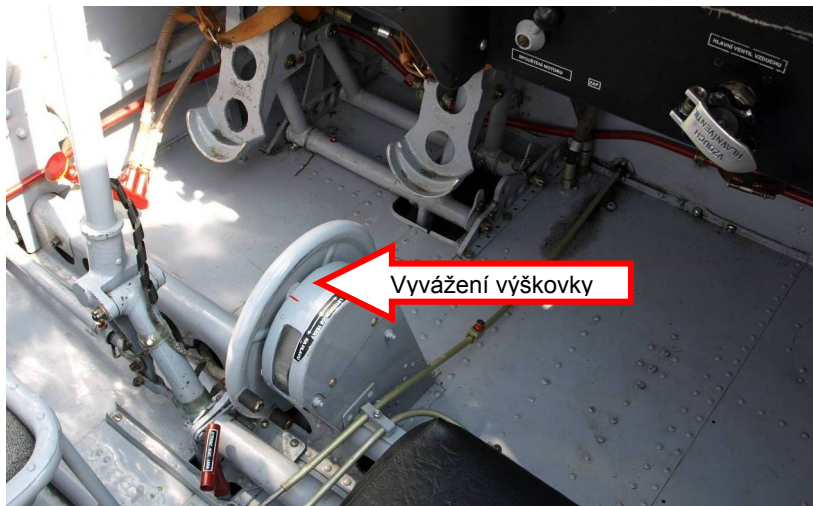
Konzola ovládání podélného vyvážení

Pro manipulaci s ovládním polohy plošky vyvážení výškového kormidla je nutné přemístit pravou ruku z řídicí páky na příslušný ovladač podélného vyvážení, který je umístěn na konzole uprostřed pilotní kabiny asi 30 cm nad podlahou.
