ZÁVĚREČNÁ ZPRÁVA

**o odborném zjišťování příčin letecké nehody
letounu Cessna 172P
dne 14. 8. 2009 na letišti Letňany**

Praha
listopad 2009

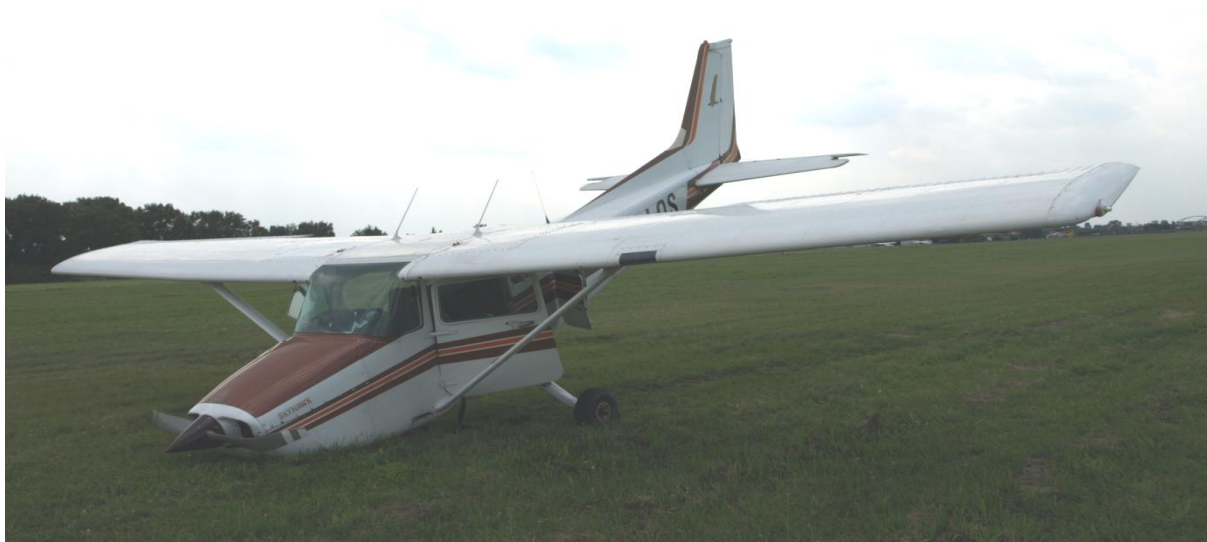
Letoun C 172, pozn. zn. OK - LOS, odstartoval z letiště Brno – Tuřany (LKTB) k přeletu na letiště LKLT. V závěrečné fázi přistání na RWY 05R LKLT se pilot dotkl hlavním podvozkem země rychlostí vyšší, než přistávací. Letadlo odskočilo a při dalším dotyku se zemí dopadlo na předový podvozek, který se zlomil. Došlo k poškození vrtule, krytů motoru a lehkému zranění pilota a cestujících.

Celkový pohled na letoun po přistání.

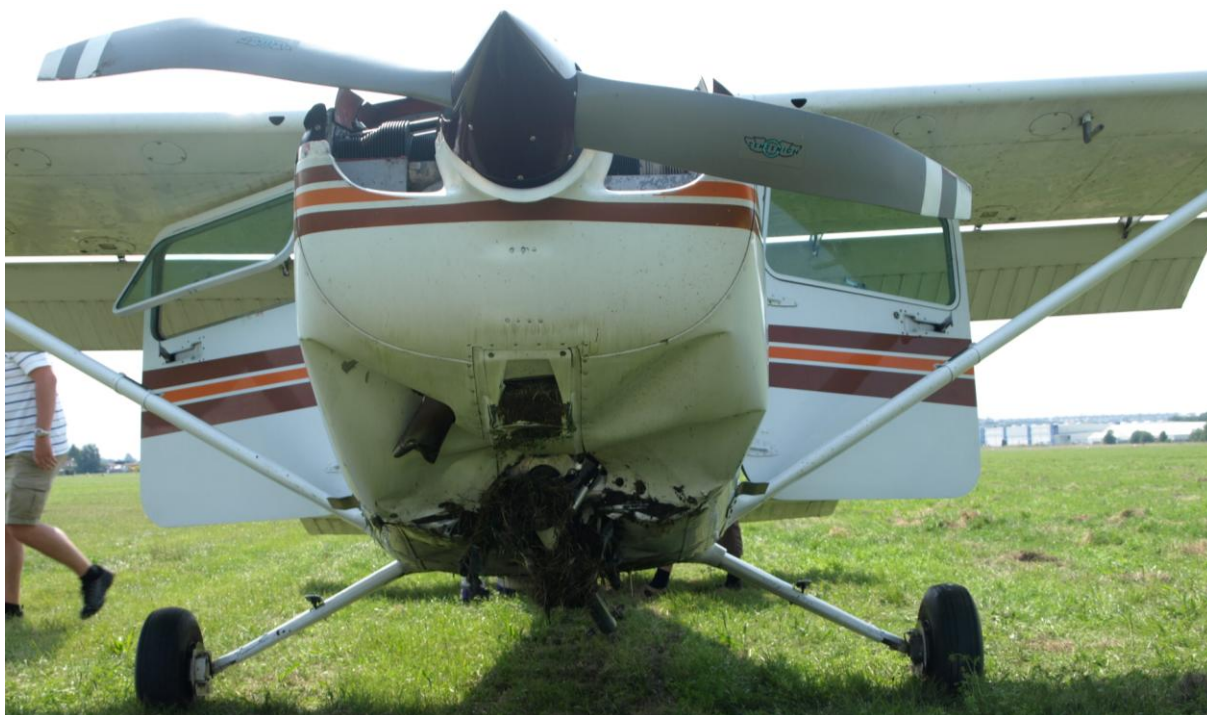
V průběhu přistání byl ulomen předový podvozek. Dále byla poškozena vrtule, spodní kryty motoru až po požární přepážku a výfuk. Došlo také k násilnému zastavení motoru.

Poškození přední části trupu letounu.

- svědecky popsaná výška letounu asi 70 metrů nad prahem RWY 05R nepříznivě ovlivnila vzdálenost bodu dotyku letounu ve třetí třetině LDA a tím pravděpodobně i rozhodnutí pilota o urychlení přistání s možností využít účinek brzdění koly hlavního podvozku;
- přistání rychlostí vyšší než přistávací vyvolalo odskok, který řešil pilot nepřiměřeným potlačením řízení výškového kormidla. Tím došlo k prudkému kontaktu předového podvozku s terénem a jeho ulomení.
