ZÁVĚREČNÁ ZPRÁVA

**o odborném zjišťování příčin letecké nehody
letadla Cirrus SR22 pozn. značky OK-OKO
na letišti MOST
dne 16.10. 2008**

Praha
červen 2009

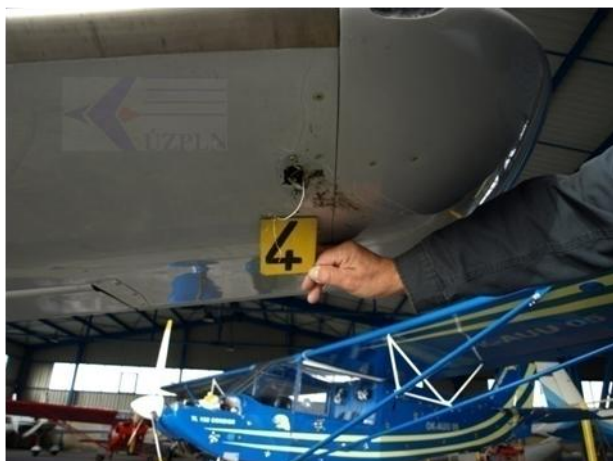
Při doteku křídla s povrchem letiště došlo k poškození jeho levého konce, kde byla umístěna Pitotova trubice, která byla kontaktem se zemí odtržena. Byl rozbitý kryt a žárovka levého polohového světla, koncový oblouk křídla byl popraskaný a byla narušena celistvost kompozitové konstrukce odtokové hrany levé poloviny křídla. Dále byl poškozen závěs předového podvozku a aerodynamické kryty obou kol hlavního podvozku. Listy vrtule byly poškozeny asi 20 cm od jejich vnějších okrajů.

Obr.1 Umístění Pitotovy hubice

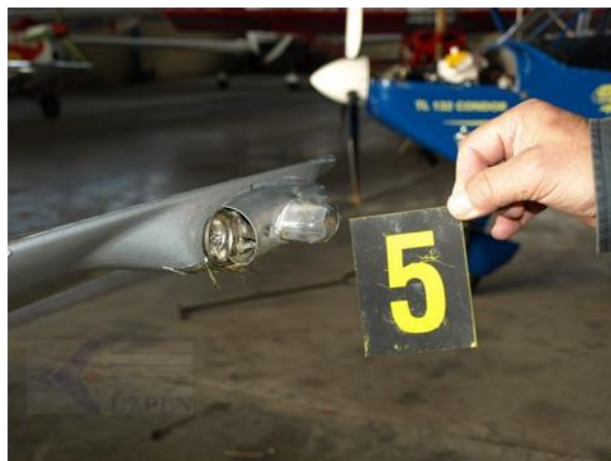
Obr.2 Levé polohové světlo

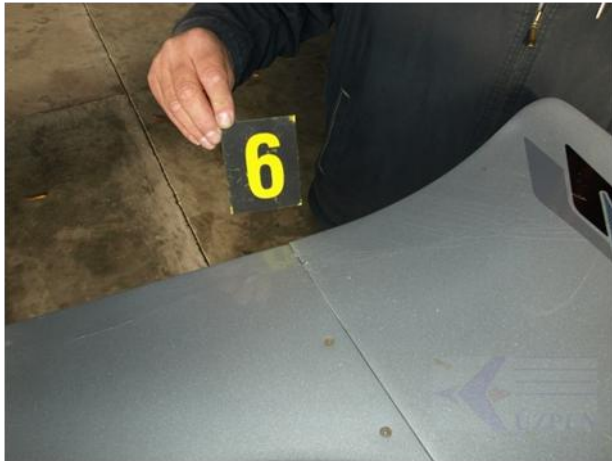
Obr. 3 Odtoková hrana a koncový oblouk

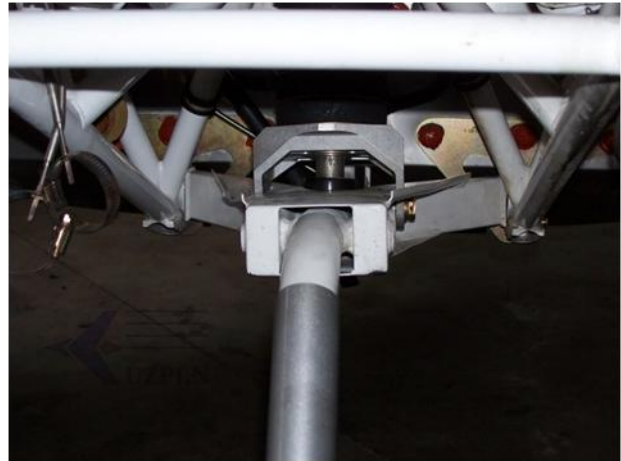
Obr. 4 Poškozený závěs předového podvozku

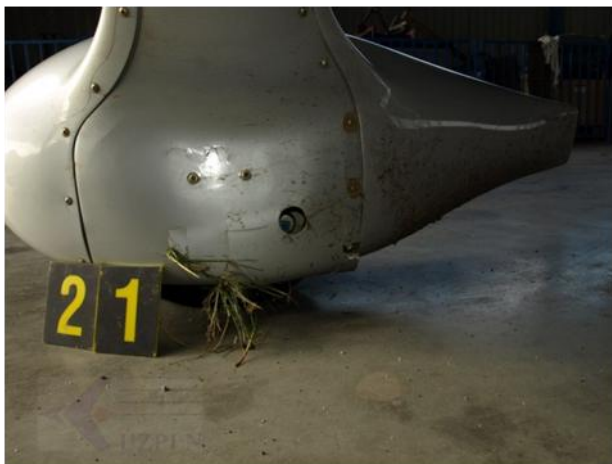
Obr. 5 Kryt pravého podvozku

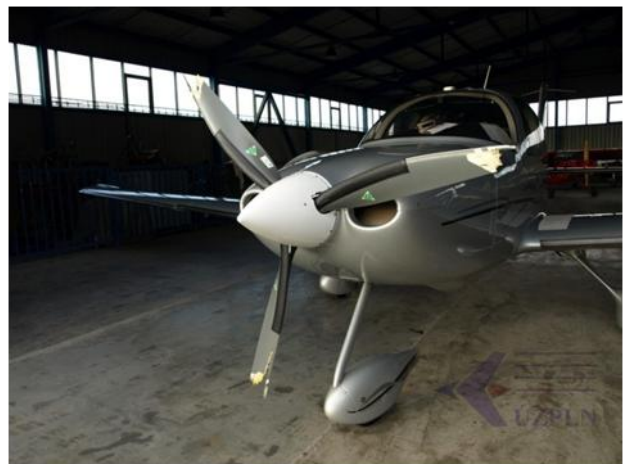
Obr. 6 Poškozená vrtule

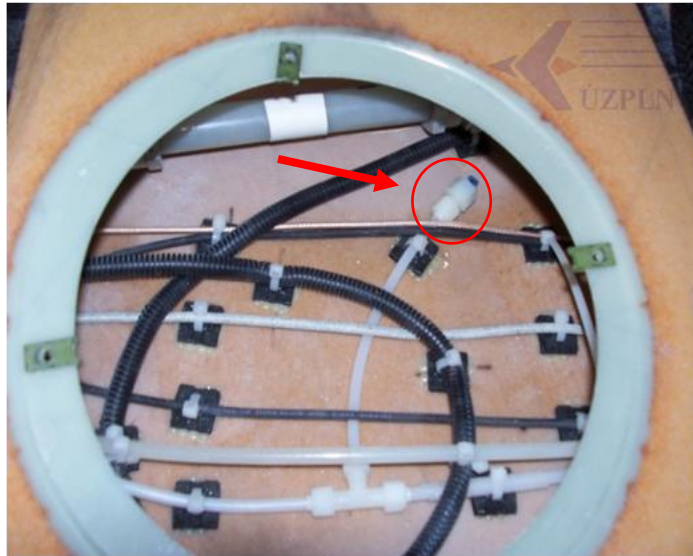
Pilot po letecké nehodě deklaroval nesprávnou indikaci rychlosti, a proto byla provedena kontrola průchodnosti Pitotovy trubice a kontrola znečištění odkalovací nádobky pitot-statického systému. Provedené kontroly neprokázaly nesprávnou funkci systému indikace rychlosti.

Obr. 7 Umístění odkalovací nádobky pod podlahou letounu
