CZ-09-145

ZÁVĚREČNÁ ZPRÁVA

**o odborném zjišťování příčin letecké nehody
vrtulníku R 22
na letišti Skuteč
15. 5. 2009**

Praha
červenec 2009

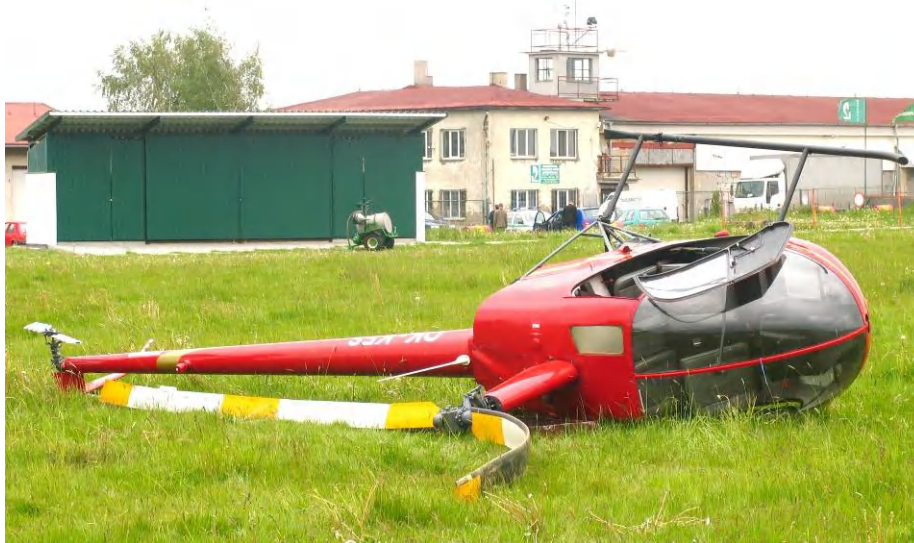
Při následujícím, čtvrtém samostatném letu po okruhu, ve fázi zavisení se svislým přistáním, došlo po doteku se zemí znovu k odpoutání vrtulníku od země, následnému rozkývání a převrácení na pravý bok. Nárazem listů nosného rotoru do země se zastavil motor. Po převrácení vrtulníku pilot-žák otevřel dveře na levé straně a opustil vrtulník. Vrtulník zůstal převrácen na pravém boku asi 14 m od THR RWY 13, obrázek 1.

Obr. 1 Místo letecké nehody vrtulníku OK-KFS

Vrtulník dosedl a následně se převrátil na travnatý povrch letištní plochy na místě vzdáleném asi 14 m před THR RWY 13 a 30 m do levého okraje RWY 13.

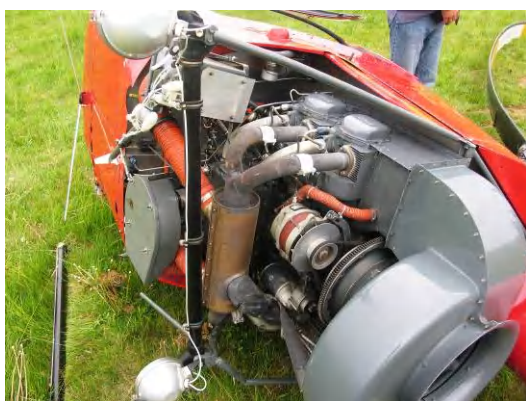
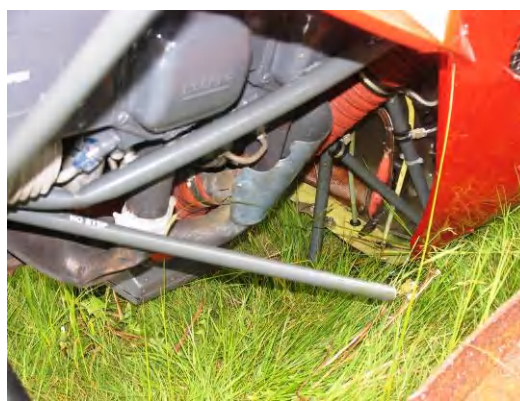
Vrtulník byl při převrácení na pravý bok poškozen. Trup byl deformován ve spodní a pravé části vylomením pravé přední vzpěry a části ližiny. Trubková příhradová konstrukce na pravé straně byla rozlomena a ohnuta, výfukové potrubí bylo deformováno nárazem zadní spojovací trubky ližin. Potah trupu byl na několika místech poškozen. Průhledný kryt kabiny byl na pravé straně prasklý.

Oba listy nosného rotoru byly zničeny, hlavní hřídel rotoru byl deformován. Ocasní nosník a stabilizátor byly nárazem ohnuté.

Obr. 2 Místo letecké nehody – poškozený vrtulník OK-KFS
