ÚSTAV PRO ODBORNĚ TECHNICKÉ ZJIŠŤOVÁNÍ
PŘÍČIN LETECKÝCH NEHOD
Beranových 130
199 01 PRAHA 99

ZÁVĚREČNÁ ZPRÁVA

**o odborném zjišťování příčin vážného incidentu
snížení stanoveného rozstupu
mezi EEZ 1978 a OK-RMA
v CTR/TMA LKPR
dne 22. dubna 2005**

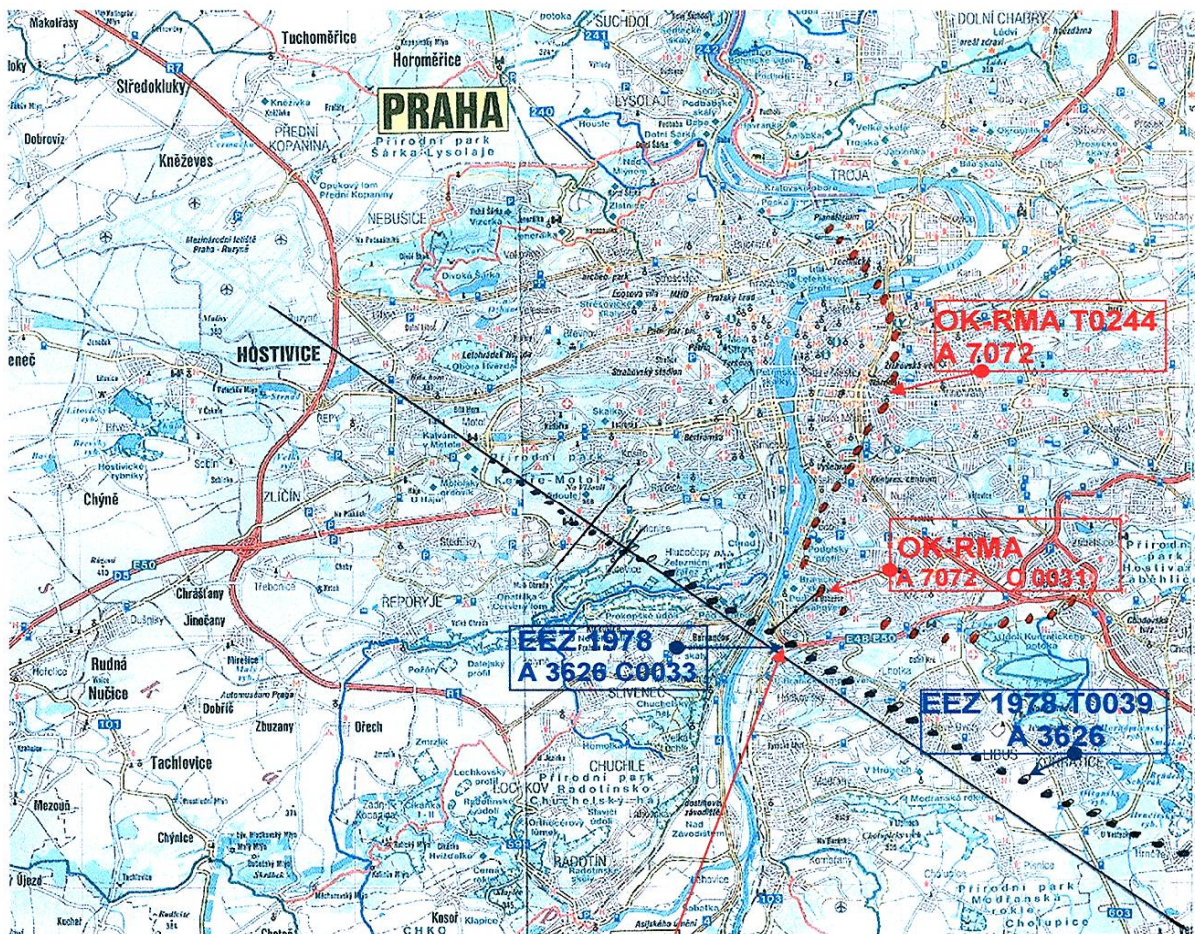
Ve vzdálenosti cca 6,2 NM od THR RWY 31 došlo ke snížení minima stanovených rozstupů mezi EEZ 1978 a OK-RMA na 0,87 NM horizontálně a 200 ft vertikálně.

Snížení stanoveného rozstupu v 11:41:50 UTC. Hodnota rozstupu byla 0,87 NM horizontálně a 200 ft vertikálně

Po obdržení informace od PIC OK-RMA (levá zatáčka východně Vltavy), vydal IEC APP Praha instrukci ke klesání do 2500 ft ALT. Vydané povolení nezajistilo stanovený rozstup od EEZ 1978, provádějící VOR/DME přiblížení na RWY 31.

- IEC APP Praha při vydávání povolení ke změně výšky letu pro OK-RMA nevzal v úvahu změnu třídy vzdušného prostoru a povinnost zajistit stanovený rozstup letům IFR vůči letům VFR.
