ZÁVĚREČNÁ ZPRÁVA

**o odborném zjišťování příčin letecké nehody
kluzáku, poz. značky D-2802
dne 1.8.2008**

Název provozovatele: aeroklub, Německo
Výrobce a model letadla: PDPS Bielsko-Biala, Polsko, typ SZD-51-1 Junior
Poznávací značka: D-2802
Místo: západně obce Strážné
Datum a čas: 1.8.2008, 11:04 (všechny časy jsou UTC)

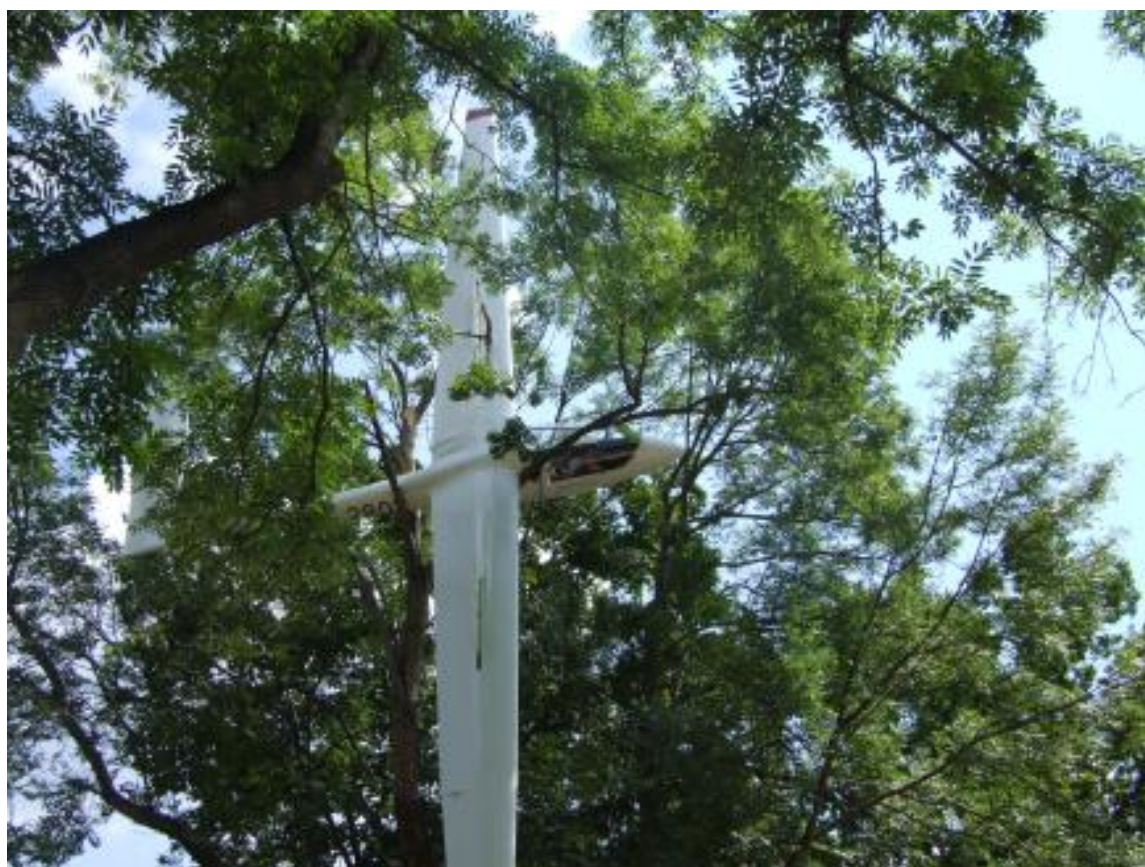
Celková délka letu od vzletu až do vzniku letecké nehody byla 1:51 hod. Podle svědků kluzák narazil do jednoho ze skupiny stromů o výšce cca 15 m a na jednom z nich zůstal zaklíněn. Asi po 30-ti minutách se kluzák samovolně uvolnil a dopadl na tvrdou plochu pod stromem. V důsledku dopadu kluzáku na zem došlo ke zranění pilotky a kluzák byl zničen.

Kluzák na stromě

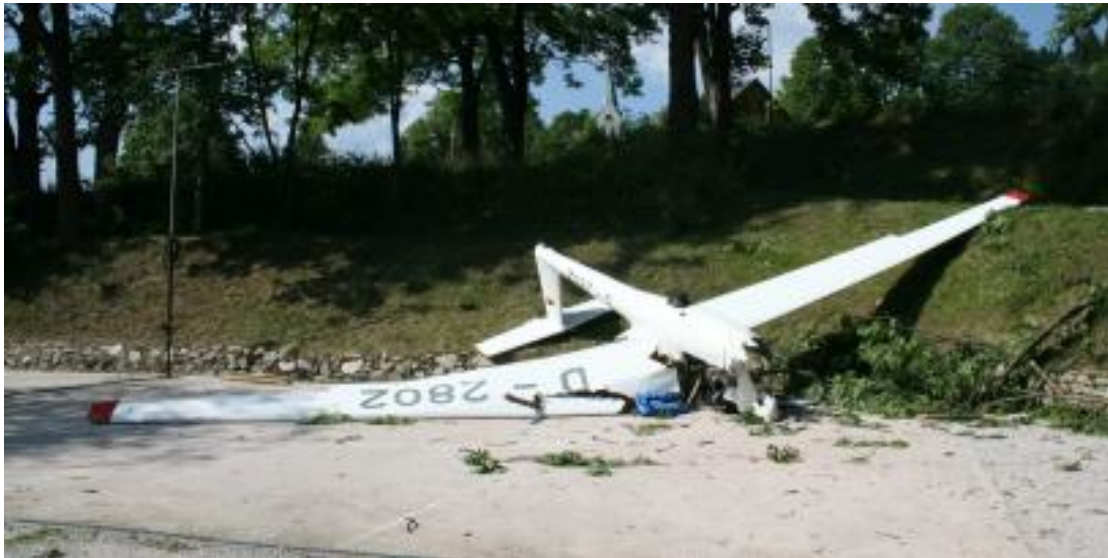
Kluzák na zemi

Po dopadu na zem se kluzák nacházel v poloze na zádech. Přední část trupu byla silně poškozena nárazem, levá polovina křídla byla vytržena ze závěsu. Poutací pásy byly rozepnuty. Záchranný padák byl připojen k postroji a nebyl použit. Na obou polovinách křídel byly vysunuty vzdušné brzdy, tomu odpovídala i poloha ovládací páky v kabině. Podélné vyvážení kluzáku bylo v poloze mírně „na hlavu“.

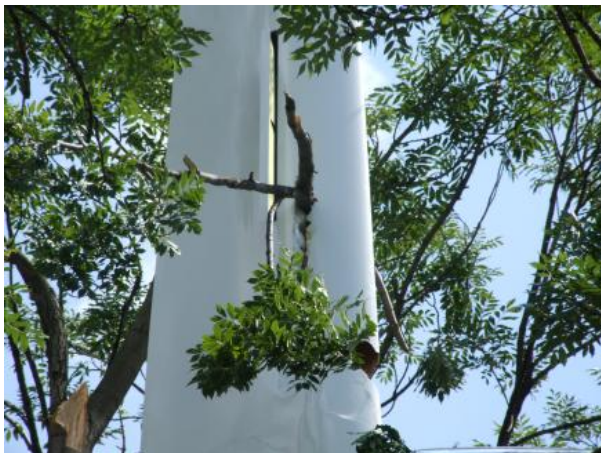
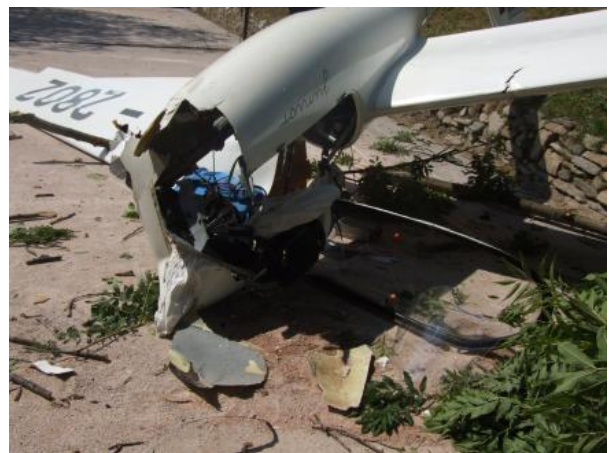
V důsledku střetu kluzáku se stromem došlo k poškození povrchu obou polovin křídla a narušení primární konstrukce levé poloviny křídla a dále k nalomení konstrukce trupu za křídlem. Při dopadu došlo k vytržení překrytu kabiny, k destrukci přední části trupu a vytržení závěsu levé poloviny křídla. U ocasních ploch nedošlo k porušení primární konstrukce, potah byl mírně poškrábán.

Poškození kluzáku

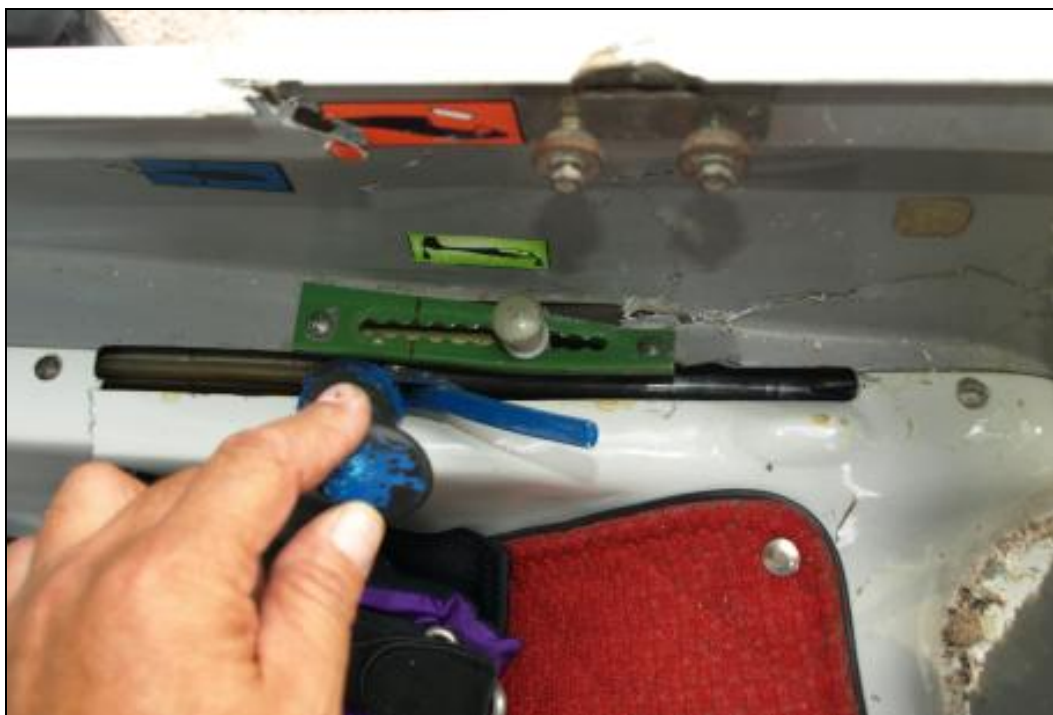
Poloha páky ovládání vzdušných brzd a podélného vyvážení

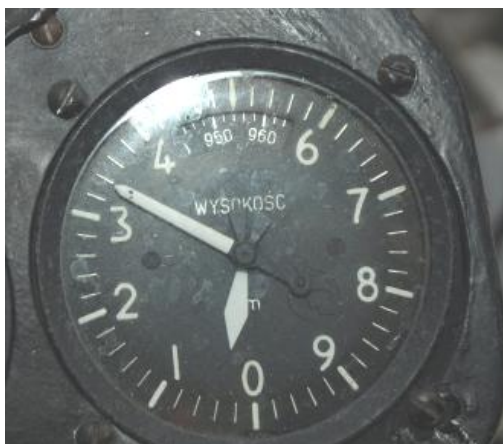
Výškoměr

Hodnota odečtená ze stupnice nastavení barometrického tlaku byla 952 mb a ručičkový údaj výšky na výškoměru byl 340 m.

- na výškoměru byl pravděpodobně nastaven tlak QFE na LKVR platný pro 09:00 h, tedy v době vzletu;
- rozbořením záznamu poslední fáze letu bylo zjištěno, že způsobem a provedením letu došlo ke ztrátě výšky cca o 150-200 m a výška letu nad obcí Strážné již neumožňovala dosažení letiště LKVR . Na přímé trati od Strážného na letiště LKVR se nacházejí vrcholy Strážná Húra (824 m n.m) a Jankův kopec (694 m n.m), které jsou vyšší, než byla reálná výška letu kluzáku;
- podle vysunutí vzdušných brzd pilotka pravděpodobně chtěla ukončit let přistáním do terénu.
