CZ-08-363

ZÁVĚREČNÁ ZPRÁVA

**o odborném zjišťování příčin letecké nehody
letounu, poznávací značky OK-IWB
dne 2.8.2008**

Název provozovatele:	Piper OK a.s., Česká republika
Výrobce a model letadla:	Piper Aircraft Corporation USA, model PA38-112
Poznávací značka:	OK-IWB
Místo:	letišť Zbraslavice
Datum a čas:	2.8.2008, 08:50 (všechny časy jsou UTC)

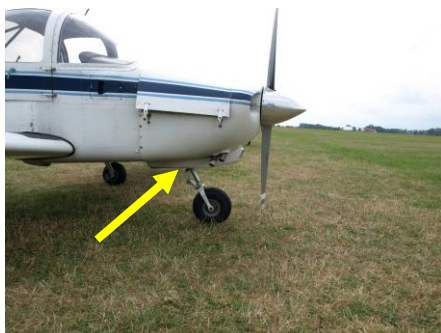
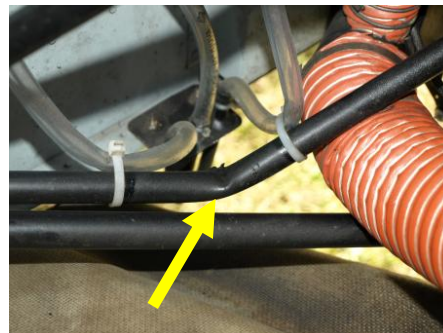
Byl poškozen potah trupu v okolí průniku stojiny přední podvozkové nohy. Přímka proložená kolmým průmětem náboje vrtule směřovala k motorovým krytům a vizuálně bylo zjištěno pohnutí celé pohonné jednotky. Po odkrytí motorových krytů bylo zjištěno poškození uchycení přední podvozkové nohy a ohnutí výztuže motorového lože. Dále byl zjištěn zaklesnutý svazek trávy v brzdě pravého kola a mírné zvlnění potahu v místě uchycení stojin hlavního podvozku do trupu. Listy vrtule nebyly poškozeny.

Poškození letounu

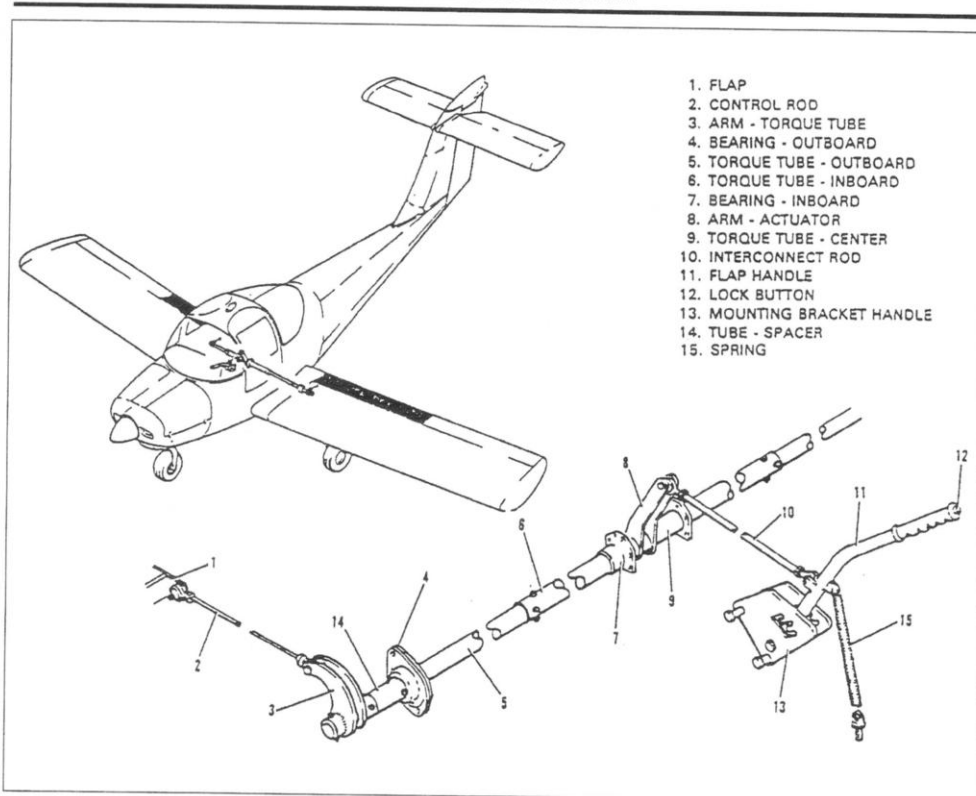
Figure 27-12. Flap Control System

Stav systému ovládání klapek byl ověřen v údržbové organizaci v rámci nálezu o poškození dalších částí letounu. Ovládací mechanismus pro volbu polohy klapek nevykazoval funkční nedostatky. Vzhledem k demontáži křídel od trupu nemohla být provedena prověrka celého systému obsahující změřeni výchylek klapek v polohách „1“ a „2“. Tato prověrka byla provedena v rámci posledních údržbových prací ze dne 18.7.2008. Po vzniku události byla na místě provedena funkční zkouška ovládání a aretace páky klapek ve zvolených polohách s výsledkem bez závad.

Příčinu letecké nehody se nepodařilo objasnit, neboť na letounu nebyla shledána technická vada v systému ovládání vztlakových klapek. Pravděpodobně mohlo dojít k omezení chodu ovládací páky dotykem s pravou nohou pilota a nezajištění páky v poloze „2“. Konečnou fázi vzniku kritické situace pilot zvládl dle svých schopností daných dosaženým výcvikem a možnostmi použitého typu letounu.
