CZ-08-118

ZÁVĚREČNÁ ZPRÁVA

**o odborném zjišťování příčin letecké nehody
ULLa poznávací značky OK – GUR 26
dne 22.4.2008
u obce Staré Oldřůvky.**

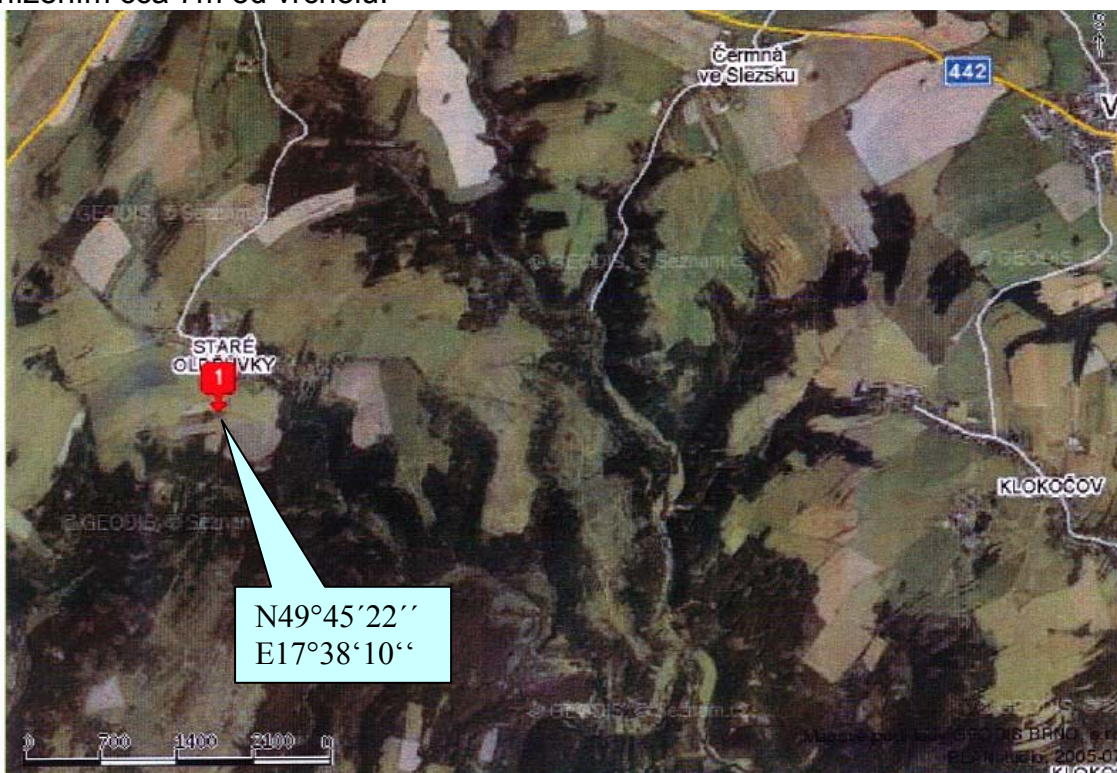
Místem LN byla louka na jihovýchodním svahu zvlněného, částečně zalesněného terénu v nadmořské výšce 531m /1680ft ve vzdálenost cca 150 m a s přenížením cca 7m od vrcholu.

Snímek prostoru LN

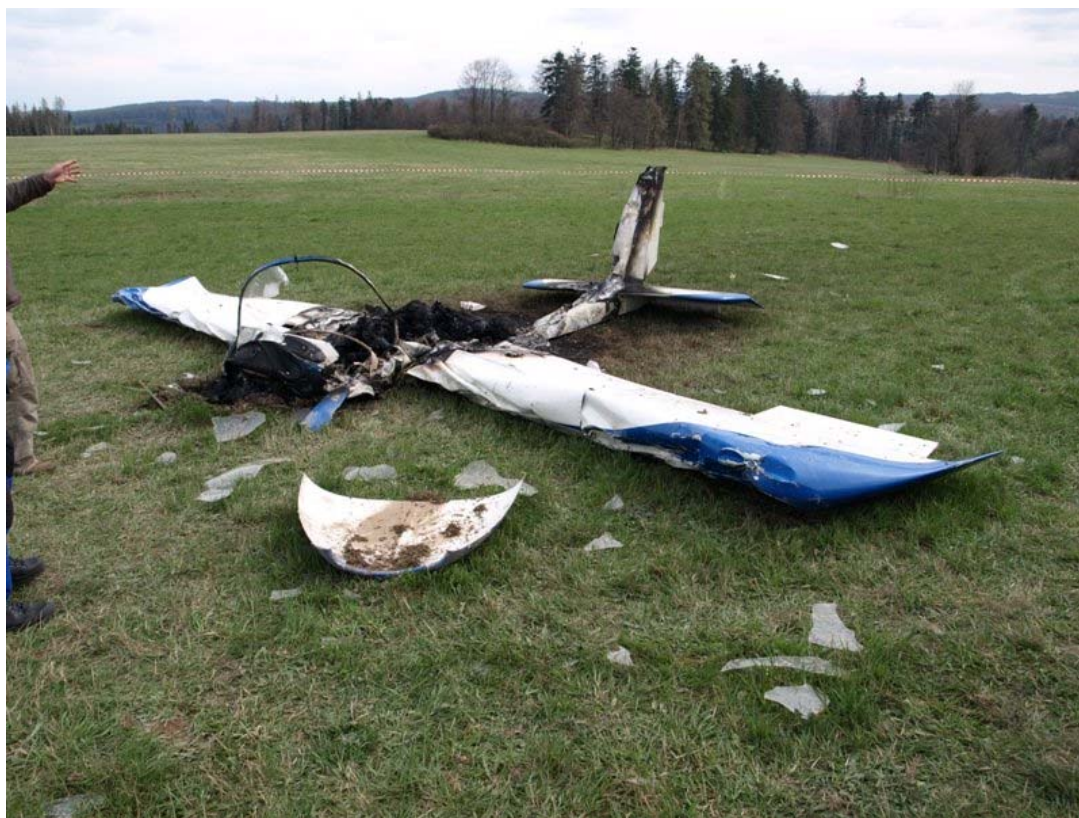
Náraz letounu do země byl pod úhlem 10°-20°, kurzem 030°-040° jeho přední částí, následně náběžnou hranou křídla. Podle otisků na zemi bez náklonu. Destrukci byly poškozeny obě poloviny křídla. Trup a zejména kabina posádky byly poškozeny následným požárem po dopadu. Motor byl zaražen do země do hloubky 30-40 cm. Trup, křídlo i ocasní plochy zůstaly po dopadu v jednom celku.

a) na troskách, které nebyly zničeny destrukcí nebo požárem nebyla zjištěna nefunkčnost.

b) stav ovládacích prvků v kabině nebylo možné pro daný stupeň destrukce nárazem a zejména následným požárem zjistit (některé kovové komponenty byly roztaveny).

Trosky OK-GUR 26

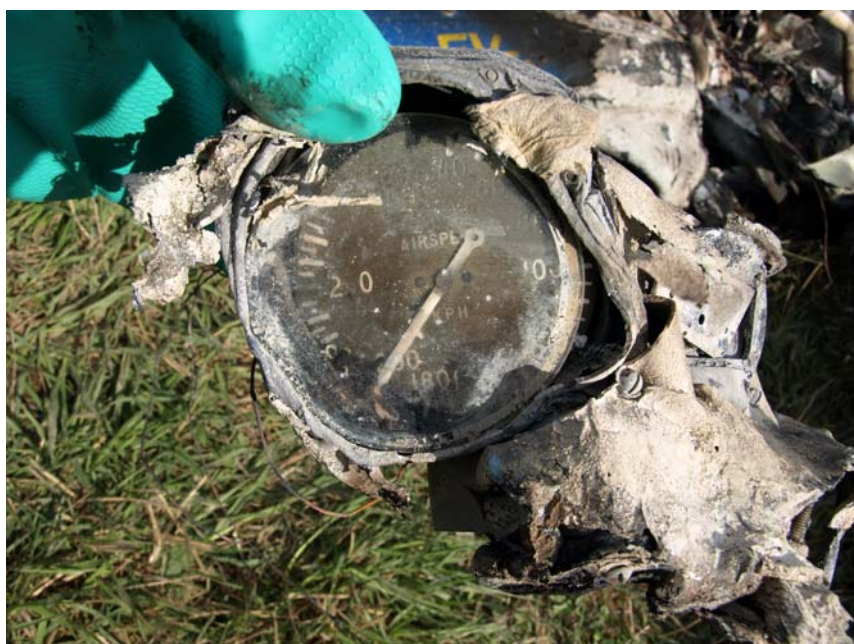
Rychloměr s ručkou ukazatele údaje zablokovanou na stupnici přístroje po nárazu na hodnotě 200 kmh^{-1}

Naměřené hodnoty za letu při IAS 200 kmh^{-1} odpovídaly hodnotám odečteným z nalezených přístrojů a ze zjištěného úhlu dopadu letounu na místě LN.

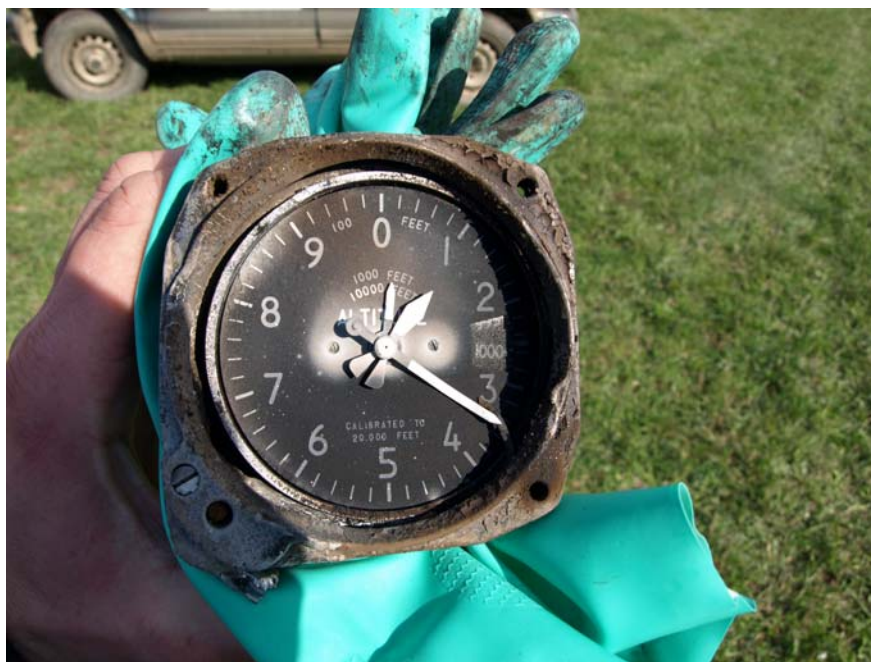
Výškoměr s nastaveným tlakem v okénku 999. Hodnota indikovaná na stupnici přístroje byla 1350 ft.

- piloti měli nastaven výškoměr na tlak 999 hPa;
- tento tlak odpovídal regionálnímu QNH, který obdrželi od TWR LKKU.

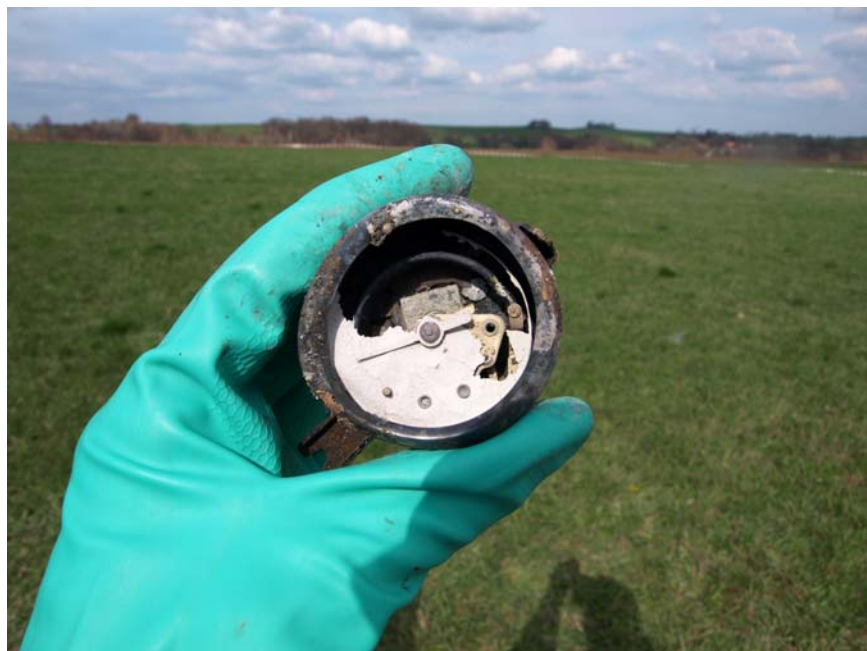
Tlakoměr paliva, poškozený požárem. Poloha ručky na přístroji odpovídá tlaku paliva nízkého režimu chodu motoru.
