CZ-12-446

ZÁVĚREČNÁ ZPRÁVA

**o odborném zjišťování příčin letecké nehody
letadla Cessna C152,
poznávací značky OK-AVI,
na letišti Roudnice,
dne 16. 9. 2012.**

Praha
září 2013

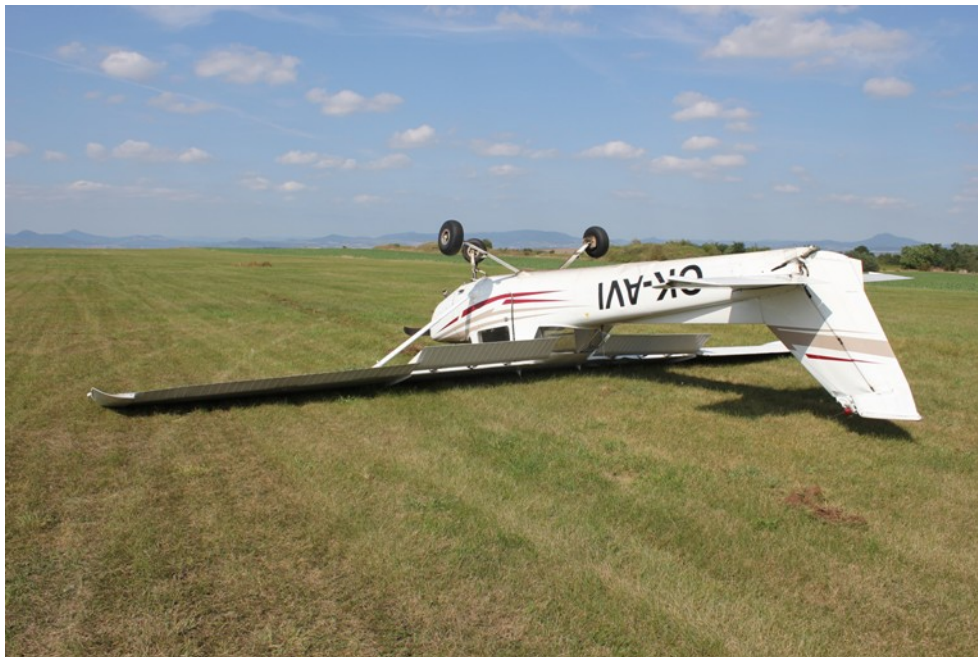
Vlivem nárazu přední podvozkové nohy do země a následným převrácením letounu přes vrtuli do polohy „na záda“ došlo k rozsáhlému poškození jednotlivých konstrukčních celků.

Trup letounu byl poškozen hlavně v přední a střední části. Na několika místech došlo ke zvlnění a promáčknutí potahu trupu. Přední motorový kryt, laminátové konstrukce, byl zdeformován a popraskán. Spodní kryt motoru byl vytržen a popraskán a převážná jeho část byla oddělena. Příďový podvozek byl vylomen. Oko spojující pravé táhlo ovládání příďového podvozku s nohou bylo v závitě zlomeno. Na čelním skle pilotní kabiny byla v přechodovém oblouku nahoře prasklina přes celou jeho šířku. Významně zdeformovaná byla i spodní část trupu za pilotní kabinou. Potah obou polovin křídla byl zvlněn. Levá polovina křídla byla významně poškozena především v kořenové části zvlněním potahu na horní i spodní straně. Snímatelný kryt na horní straně byl v zadní části částečně vytržen. Vztlakové klapky byly v poloze „PLNĚ VYSUNUTO“ bez významnějšího poškození. Horní část kýlu byla zdeformována a na několika místech na náběžné hraně byl kýl popraskán. Horní zábleskový maják byl vylomen. Směrové kormidlo bylo ve vrchní části ohnuté vpravo.

Obr. 1 Poloha letounu po přistání
