CZ-13-288

ZÁVĚREČNÁ ZPRÁVA

**o odborném zjišťování příčin letecké nehody
kluzáku Rolladen-Schneider LS1-c,
poznávací značky D-7106,
u obce Ostrov u Lanškrouna,
dne 7. 7. 2013**

Praha
prosinec 2014

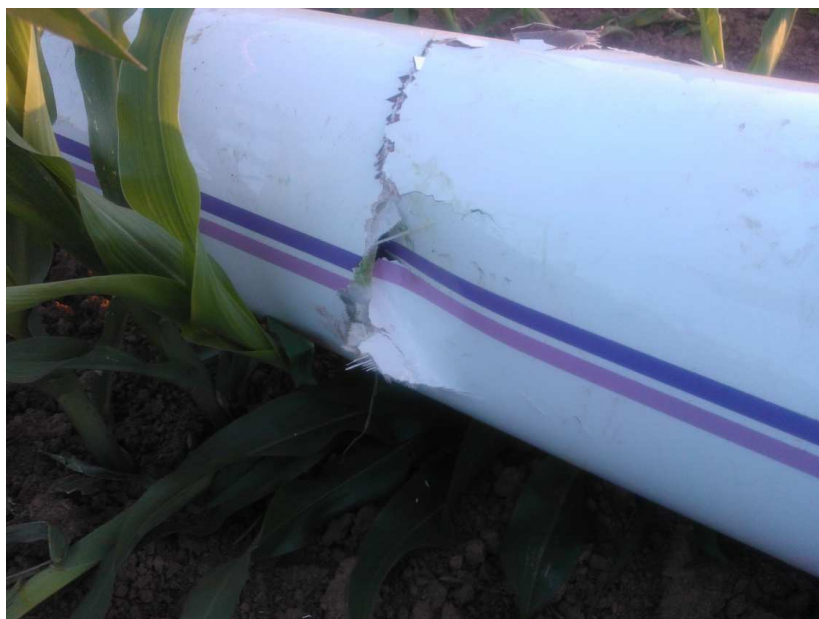
Vlivem nárazu zadní části trupu do země při prudkém zbrzdění a otočení kluzáku okolo svislé osy došlo k významným poškozením především na konstrukci trupu a podvozku.

Nejvýznamnější poškození bylo zlomení zadní části trupu v místě cca 1 m před kořenem kýlu. S tímto poškozením souvisí poškození táhla výškového kormidla,

lanovodů řízení směrového kormidla, vedení přístrojové instalace a elektrického vedení antény radiostanice.

Obr. 1: Zlomení zadní části trupu

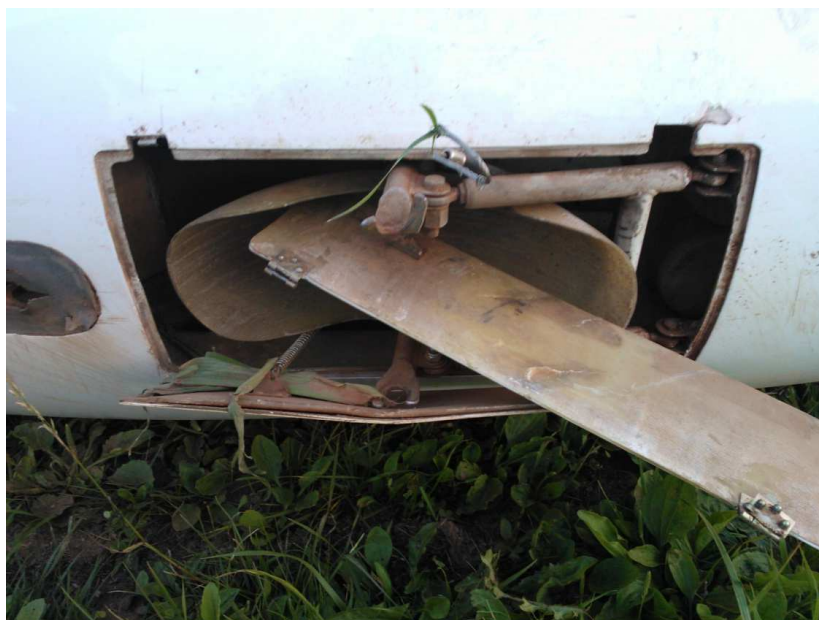
Vlivem pohybu kluzáku ve smyku bylo vylomeno a poškozeno kolo podvozku. Tím došlo současně k poškození vidlice zasouvacího mechanismu. Levý kryt podvozkové šachty byl utržen a pravý poškozen včetně poškození pružin krytů. Spodní část trupu v okolí podvozkové šachty byla poškrábána. Poškozena byla rovněž botka ostruhy.

Obr. 2: Pohled na poškození krytů podvozkové šachty bez kola podvozku

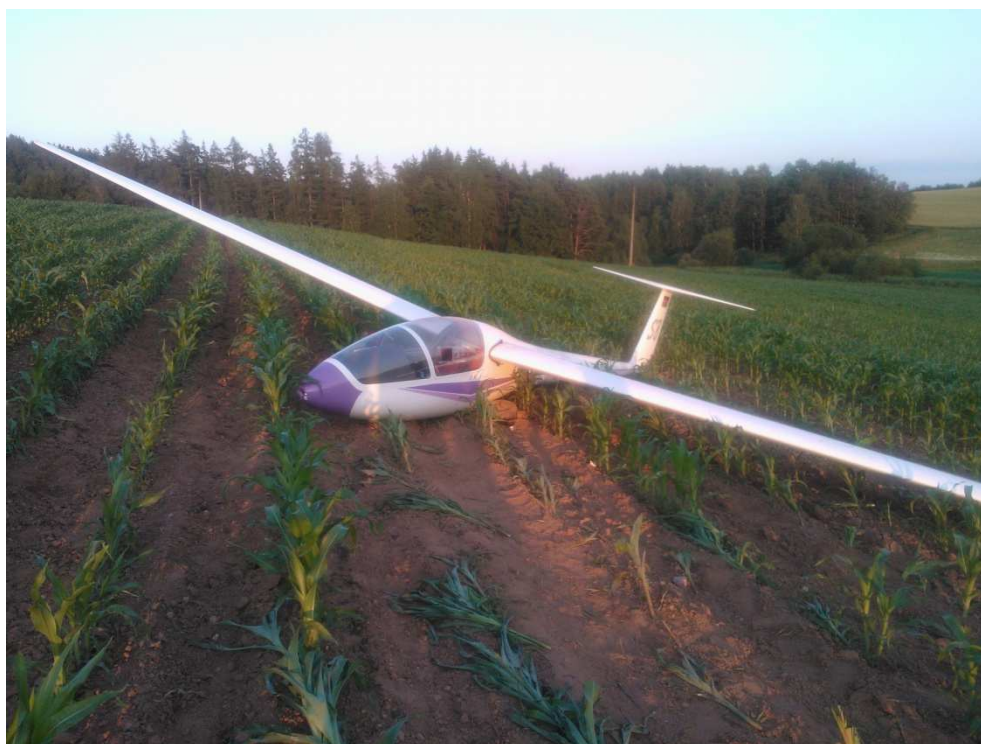
Obr. 3: Kluzák po přistání do terénu

Kluzák ležel po přistání na poli na spodní části trupu. Kolo podvozku bylo vylomeno a leželo na levé straně trupu. V cca 1/3 od konce zadní části trupu bylo viditelné popraskání a proražení potahu téměř po celém obvodu kornoutu, především v spodní a horní části.

Příčinou letecké nehody byl neřízený pohyb kluzáku po přistání do terénu způsobený nerovností terénu a měkkou půdou.
