ZÁVĚREČNÁ ZPRÁVA

**o odborném zjišťování příčin letecké nehody
SLZ typu VL 3, pozn. značky OK-LUU05,
dne 15. 8. 2014
západně obce Třebovice, okr. Ústí nad Orlicí.**

Praha
Prosinec 2014

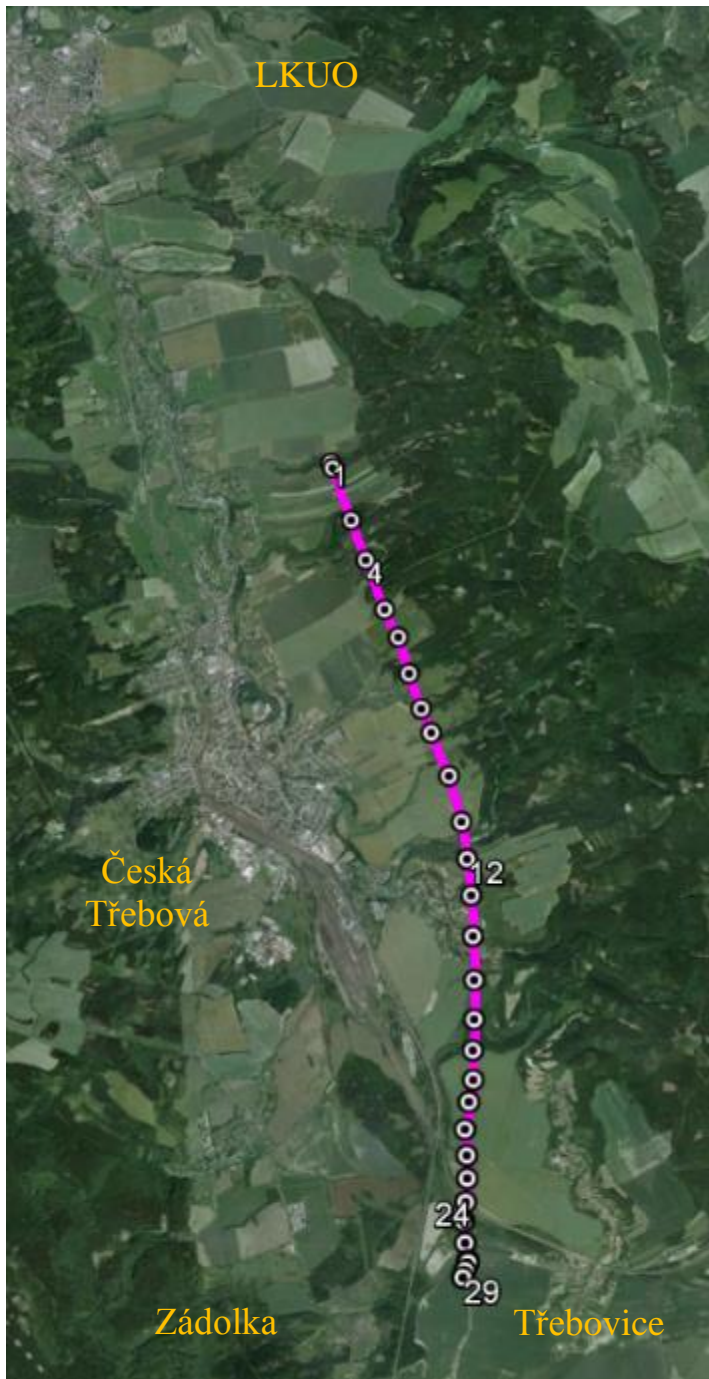
Obr. 1: Trať letu.

- S odpovídajícím režimem chodu motoru nastoupal do výšky GPS 855 m, cca 382 m AGL (poloha odpovídá bodu 12 obr. 1).
- Z tohoto bodu pokračoval jižním směrem se sníženými otáčkami motoru a se snižující se rychlostí na 80-81 km.hod⁻¹. Tuto rychlost dosáhl cca v bodě 21 před průletem nad vedením VN na výšce cca 236 m AGL.

- Rychlost klesání z bodu 12 do bodu 24 se po celou dobu pohybovala v rozmezí 2 - 3 m.sec⁻¹.
- Z bodu 24 do bodu 26 byl krátký úsek, cca 16 sec, téměř horizontálního letu, na kterém se průměrná rychlost GPS zmenšila na 77 km.hod⁻¹ a opět zvýšila na 82 km.hod⁻¹.

- Od bodu 26 letoun pokračoval v dalším klesání, průměrnou vertikální rychlostí cca 8 m.sec⁻¹, se zvyšující se rychlostí GPS na 89 km.hod⁻¹ a na poslední zaznamenanou rychlost GPS 80 km.hod⁻¹ na výšce cca 154 m AGL.

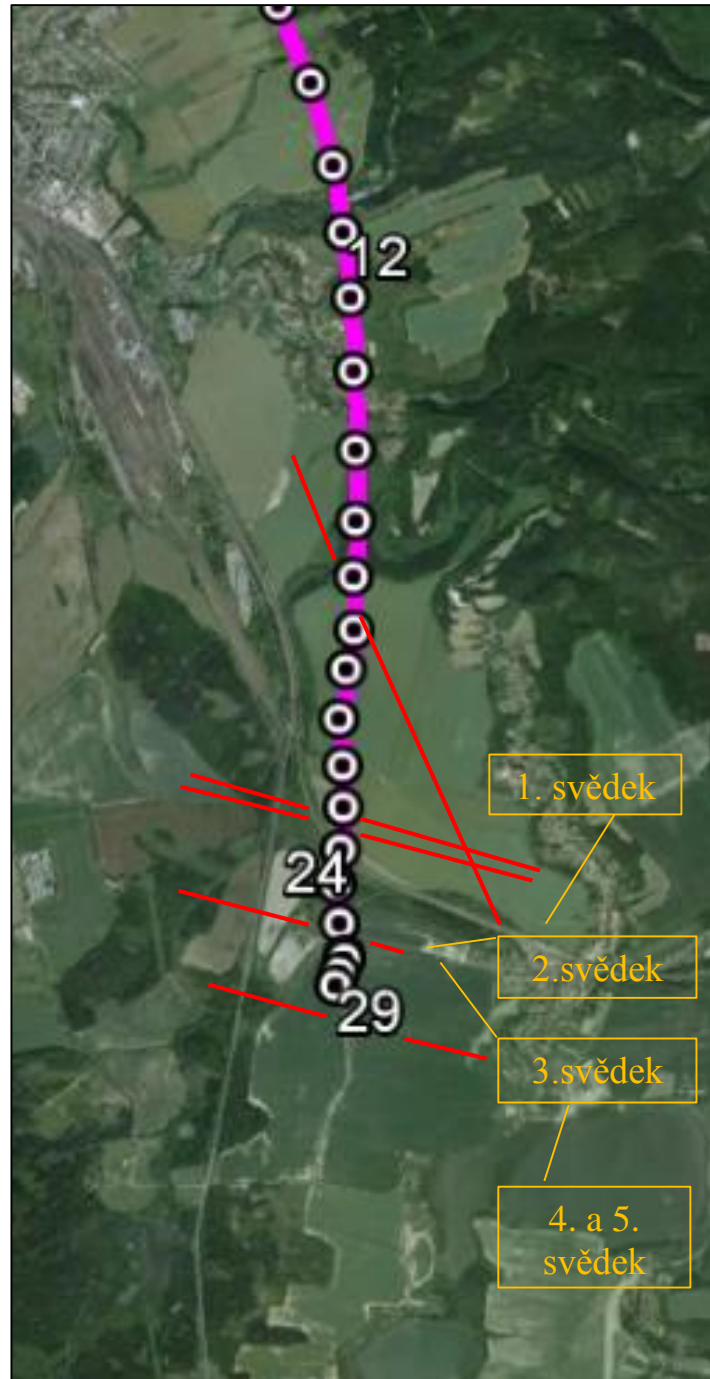
Obr. 2: Místa svědků.

Elektrická vedení VN jsou červeně zvýrazněna. Vedení VN ve směru cca 150x330° je zavěšeno na ocelových stožárech vysokých cca 30 m. Ostatní jsou zavěšena na sloupech vysokých cca 10 m.

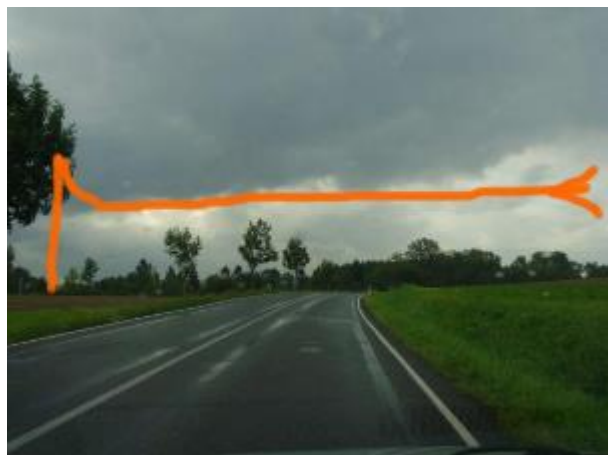
1. svědek, který jel v osobním automobilu z Třebovic do České Třebové, viděl na horizontu ultralehké letadlo ve vzdálenosti cca 200 m, které v té době letělo rovně, ale velmi nízko nad stromy, ve výšce cca 30 m. Letělo od České Třebové směrem na obec Zádolka. To odpovídalo kurzu cca 180°. Rychlost letadla odhadl na 70 km.hod⁻¹. Letadlo udělalo rychlý manévr, kdy se vzneslo přídi kolmo do výšky asi tak o 20 m výše a poté šlo přes záda, celé se přetočilo a následně šlo čelem kolmo dolů. Potom již letadlo neviděl. Náraz neslyšel. Domníval se, že letadlo přeletělo mezi stromy. Dále se domníval, z výšky jeho letu, že letadlo muselo přeletět dráty vysokého napětí, které v tomto místě jsou. Nevybavil si žádný zvuk, který by letadlo vydávalo. V automobilu měl zavřená okna. Výška pozorování svědka byla o cca 10 m vyšší než místo LN. O nehodě se dozvěděl až o několik hodin později.

Obr. 3: Snímek zaslaný svědkem č. 1. Pohled z místa pozorování (automobilu) na směr a výšku letu letounu. Směr pohledu svědka (jízdy automobilu) byl cca 270°.

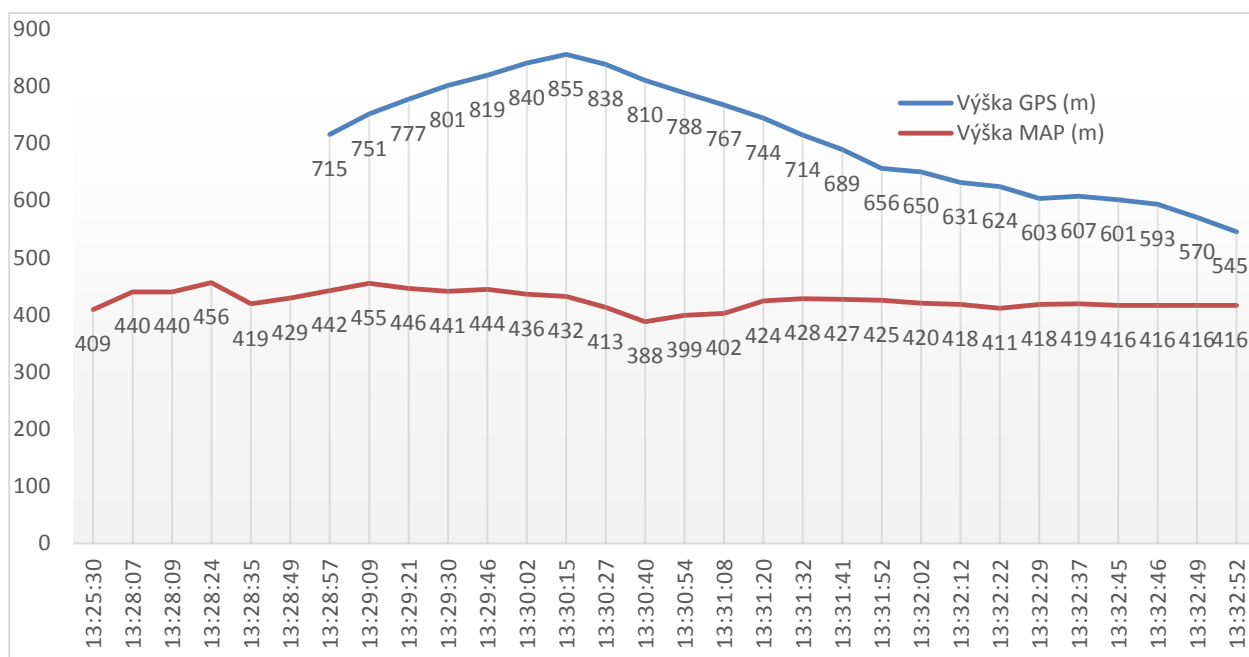
Graf výšky GPS a výšky MAP

- Záznam GPS tratě letu začíná v bodě 1, který je od LKUO ve vzdálenosti cca 5460 m a výška GPS odpovídající výškám MAP v bodě 6. Tato disproporce byla s největší pravděpodobností způsobena tím, že pilot zapnul GPS až po vzletu nebo nedostatečným družicovým signálem.

- Poslední záznam o výšce GPS je 545 m, tj. cca 129 m AGL bez údaje o rychlosti.
- Svědkové popsali náhlou změnu trajektorie letu předtím, než jim letoun zmizel z dohledu. Někteří svědkové zaznamenali změnu režimu motoru během letu.

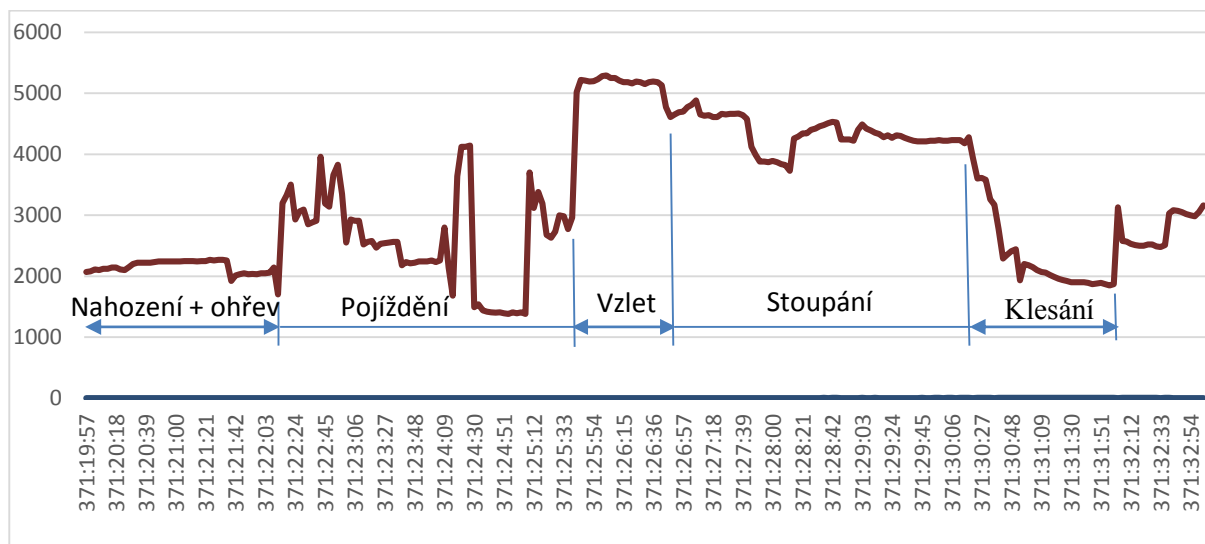
Otáčky motoru (n.min⁻¹)

Odečtená doba letu od přidání otáček motoru na vzletu do konce záznamu je 7min 21 sec.

- Ze záznamu TL-3724_RTX lze konstatovat, že motor pracoval v době letecké nehody na otáčkách vyšších než volnoběžných.
- Z charakteru poškození vrtule a jejích trosek, lze předpokládat, že vrtule před stykem se zemí pracovala na otáčkách vyšších než volnoběžných.

- V této fázi letu pilot zvýšil otáčky motoru na režim umožňující horizontální let a hned je stáhl na režim zvýšeného volnoběhu na dobu cca 30 sec. Následně opět zvýšil otáčky motoru na přibližně předchozí hodnotu.

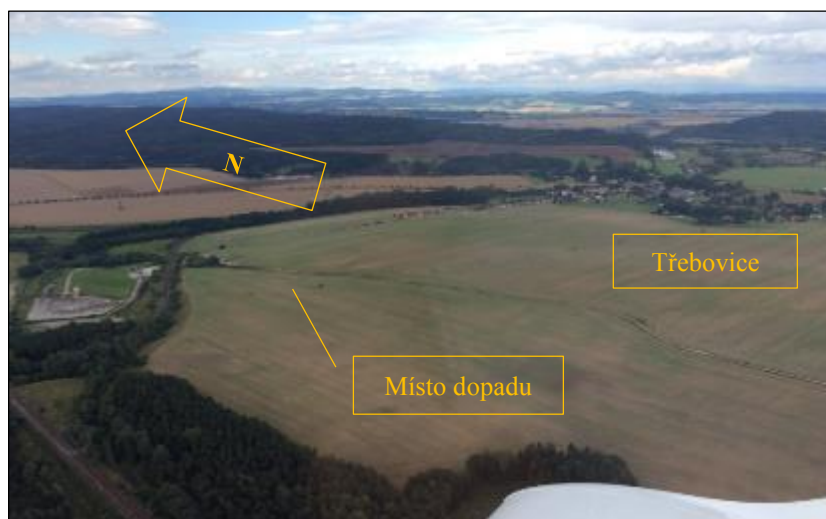
Místem LN bylo zvlněné pole oseté zemědělskou kulturou o výšce do 5 cm se souřadnicemi 49°51'21.95N, 16°28'54.61E v cca 416 m AMSL.

Obr. 3: Místo LN. Foto pořízeno svědkem č. 6 asi jednu hodinu po pádu letounu.

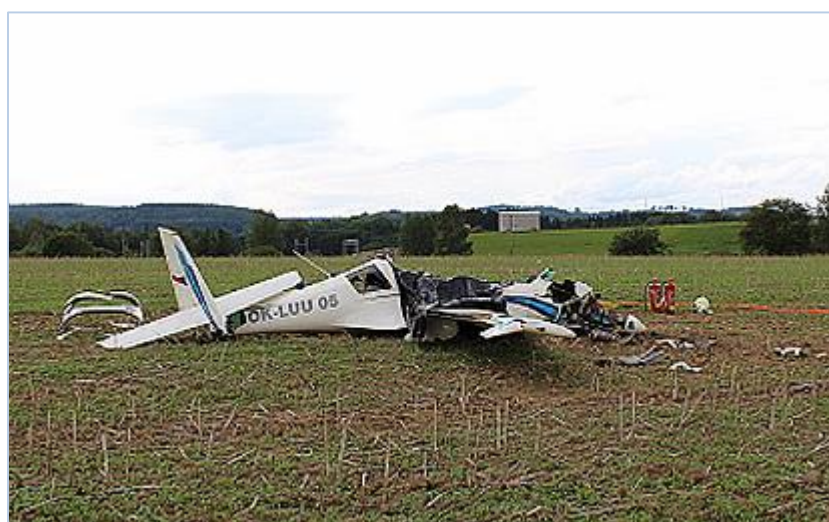
Obr. 4: Trosky letounu na místě LN

Letoun ležel v poloze na břiše, přídí ve směru cca 360°, na jednom místě. Obě poloviny křídla byly silně poškozeny. Trup byl v prostoru pilotní kabiny zlomen, ocasní plochy byly od trupu odlomeny. Přídový podvozek byl vlomen dozadu do trupu. Vzpěry hlavních podvozkových kol byly vraženy do spodní strany křídla. Motor byl z motorového lože vylomen. Poškozený překryt pilotní kabiny ležel na úrovni odlomených ocasních ploch vlevo od troskek letounu. Menší trosky letounu byly v okruhu do cca 5 m. Přístroj GPS byl nalezen cca 1,5 m vlevo za odtrženými ocasními plochami.

- Z charakteru poškození letounu, motoru a stop na zemi, lze úhel dopadu letounu odhadnout na cca 30°, v kurzu téměř opačném směru příletu do místa LN.
