ZÁVĚREČNÁ ZPRÁVA

**o odborném zjišťování příčin letecké nehody
MPK 1 km SW Petrovice u Karviné dne 13.3.2014.**

Praha
Září 2014

Majitel a provozovatel:	Fyzická osoba
Výrobce a model letadla:	Nirvana Systém, Nirvana Instinct NS 200
Poznávací značka:	OK-TGB04
Místo:	1 km SW Petrovice u Karviné
Datum a čas:	13. 3. 2014, cca 17:00 SEČ

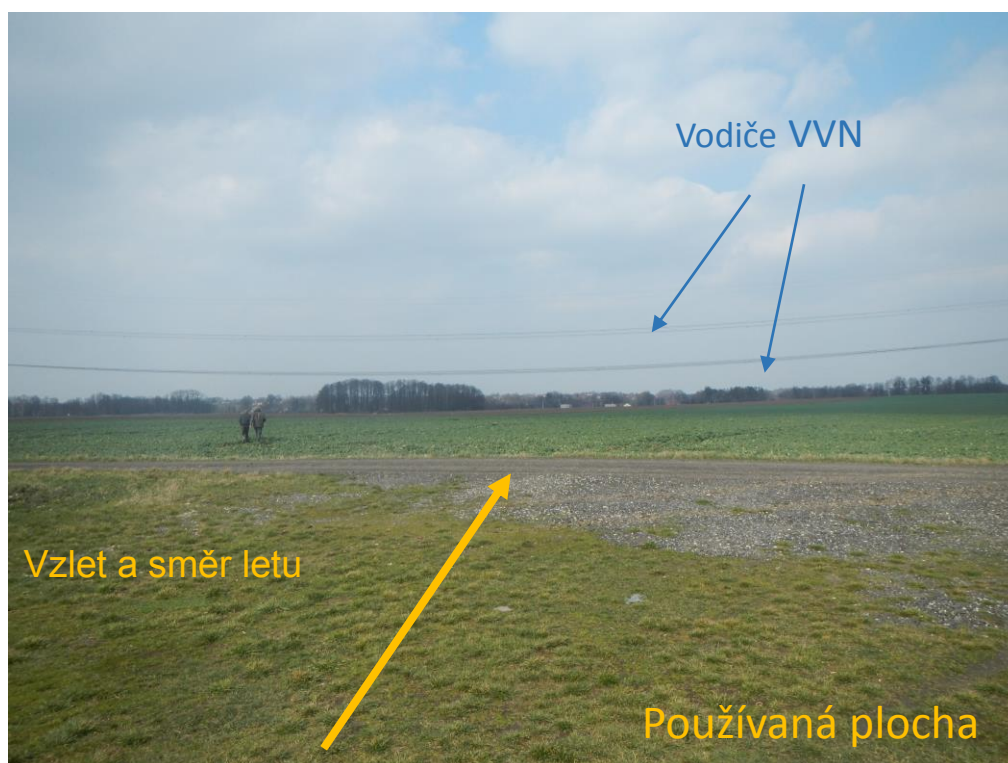
Obr. 1 Místo letecké nehody

Dne 13. 3. 2014 ÚZPLN obdržel od PČR oznámení letecké nehody MPK. Pilot prováděl místní let z plochy používané pro lety MPK 1 km SW Petrovice. Po vzletu stoupal do výšky cca 30-50 m a pokračoval severním kurzem. V dalším letu došlo cca po pěti minutách ke kontaktu MPK s vodiči elektrického vedení velmi vysokého napětí a k jeho pádu.

- Příčinou LN byl střet vrchlíku MPK s vodiči velmi vysokého napětí z nezjištěných příčin, jeho kolaps, s následným pádem na zem v rychlé pravé rotaci na maximálním výkonu motoru.
- Komisi se nepodařilo zjistit důvod střetu MPK s vodiči VVN.

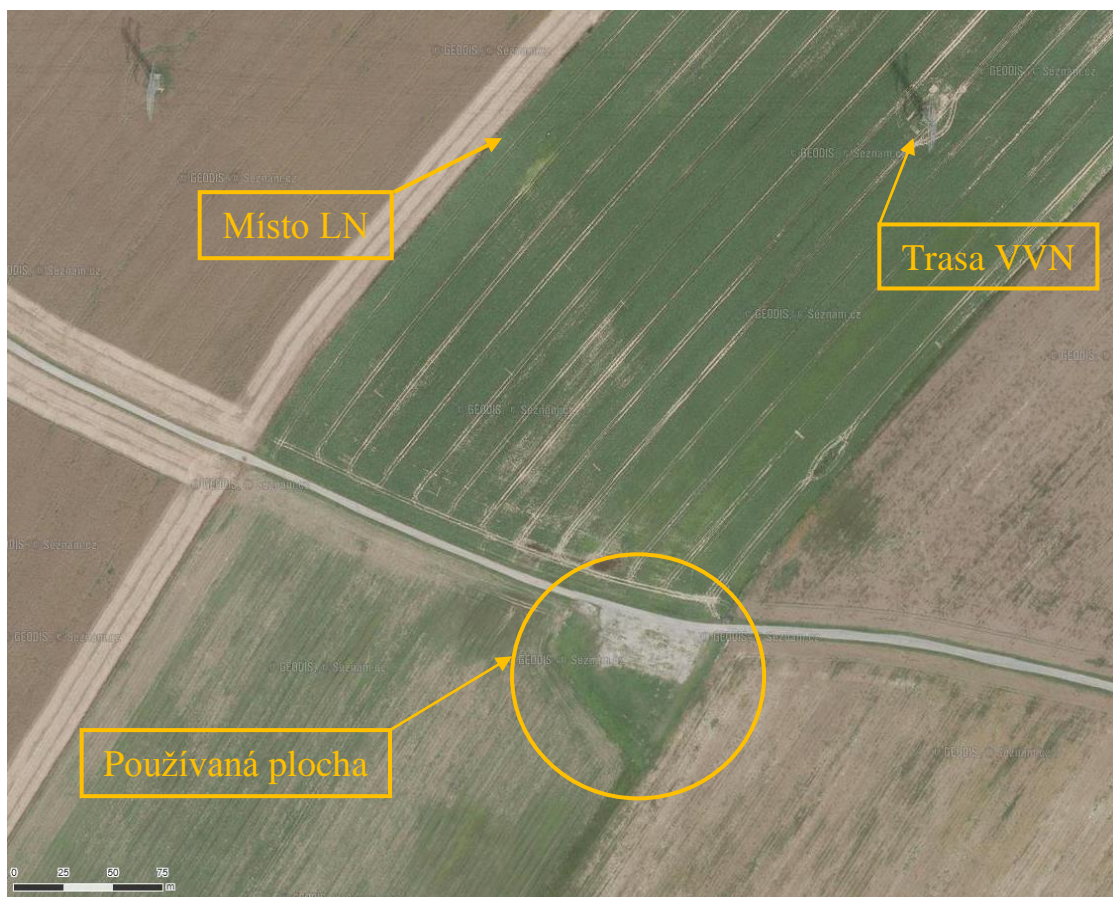
Obr. 2: Situační plánek

Byla cca 1 km SW od obce Petrovice, cca 240 m S od vedení velmi vysokého napětí 2 x 400 kV ve směru západ – východ.

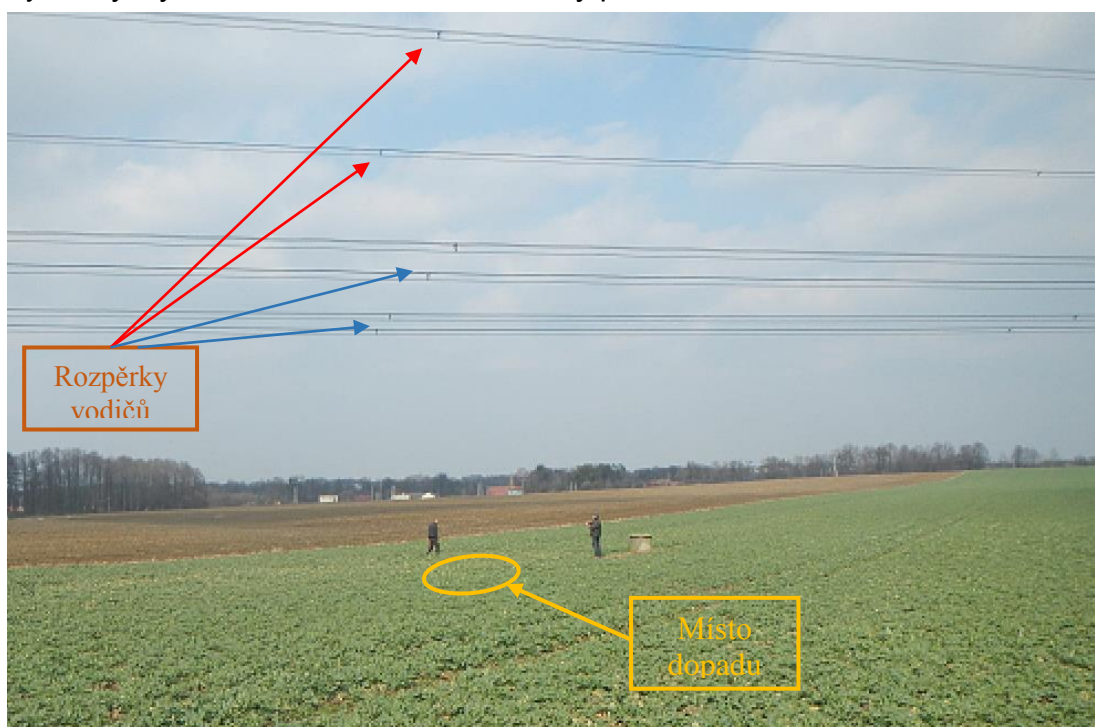
Obr. 3: Místo LN

Místem LN byly vodiče vedení VVN 2 x 400 kV nad rovným polem s porostem řepky do výšky cca 20 cm. Pole mělo měkký povrch. Souřadnice LN 49°53'N, 18°31'E.

Všechny tři vodiče, v jednotlivých soustavách prvního a druhého patra, jsou od sebe odděleny distančními rozpěrkami. Tyto distanční rozpěrky jsou nad místem LN. Na obr. 3. jsou rozpěrky vedení prvního patra označeny modrými a rozpěrky druhého patra červenými šipkami.

- Vzhledem ke zjištěnému poškození vrchlíku lze konstatovat, že došlo v průběhu dalšího letu ke kontaktu levé poloviny vrchlíku MPK, pravděpodobně v pravé zatáčce, s vodiči VVN a následně jeho poškození o rozpěrky jednotlivých vodičů vedení VVN.

- Ke kontaktu vrchlíku MPK došlo, s největší pravděpodobností, s vodiči vedení VVN druhého patra.
- Došlo ke zbrzdění vrchlíku, jeho kolapsu a následnému pádu v rychlé pravé rotaci s velkou obvodovou rychlostí.

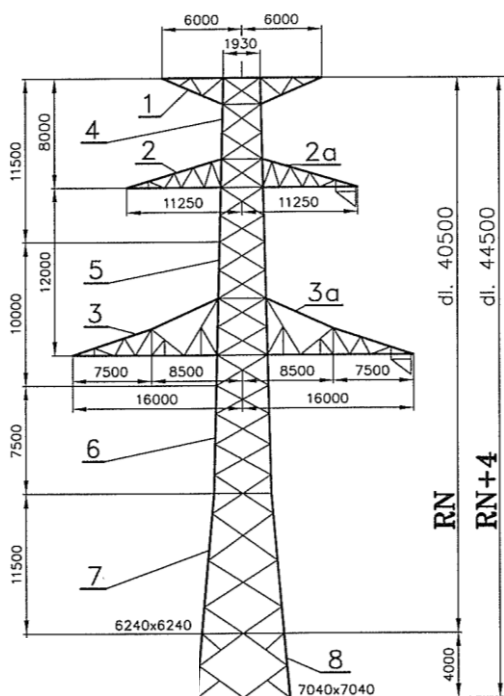
Místem LN byly vodiče elektrického vedení VVN 2 x 400 kV ve směru cca 095° resp. 275° uchycené na stožárech RN +4 - DONAU, viz schéma vlevo. Stožáry tohoto typu mají ocelovou příhradovou konstrukci vysokou 44,5 m a jsou od sebe, v místě LN, vzdáleny cca 400 m. Místo dopadu MPK na zem po střetu s vedením VVN, bylo pod jeho vodiči, cca 190 m od stožáru VVN na západě.

Soustavy vodičů jsou na stožárech zavěšeny na tyčových izolátorech ve dvou patrech.

První patro vedení VVN je tvořeno čtyřmi rovnoběžnými soustavami tří vodičů, ve stejné výšce, zavěšených na dvou protilehlých konzolách na stožáru. Konce konzolí jsou ve vzdálenosti 16 m od osy stožáru.

Druhé patro vedení VVN je tvořeno dvěma rovnoběžnými soustavami tří vodičů, ve stejné výšce, zavěšených na dvou protilehlých konzolách na stožáru. Konce konzolí jsou ve vzdálenosti 11,25 m od osy stožáru.

Výška prvního patra vedení VVN nad místem LN je cca 11 m, druhého patra cca 23 m. Výška zemnicích lan je nad místem LN cca 31 m.
