CZ - 12 - 429

ZÁVĚREČNÁ ZPRÁVA

**o odborném zjišťování příčin incidentu
letounu typu Zlín Z 43 poznávací značky OK – COE,
při letu dne 6. 9. 2012**

Praha
leden 2013

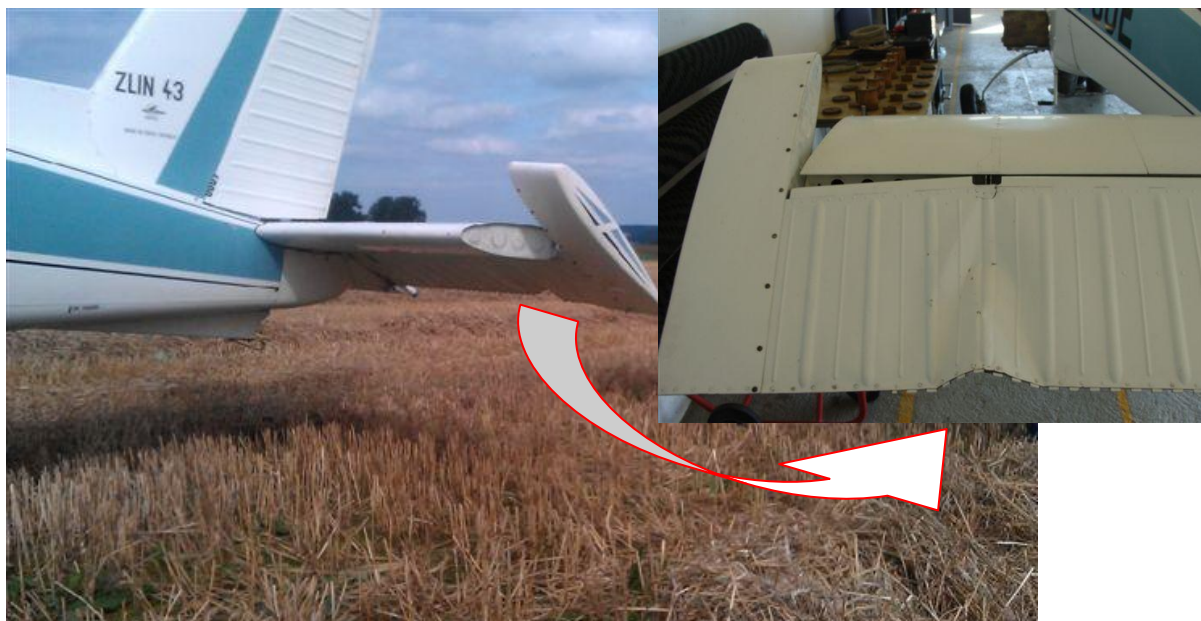
Poškození letounu po přistání a poškození levé části výškového kormidla.

Poškození výškového kormidla vznikla při doteku zadní části letounu s řádky slámy v místě dosednutí letounu.

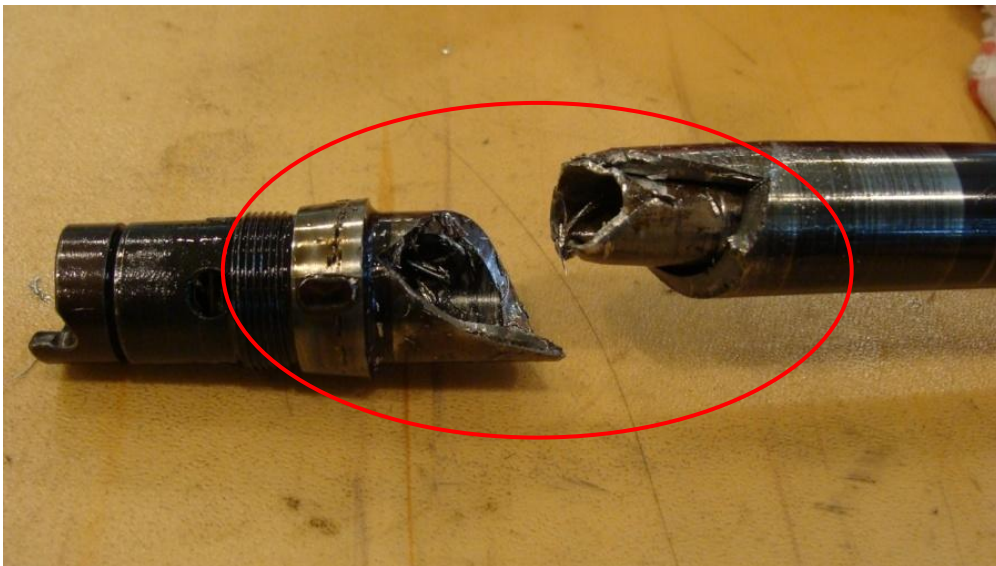
Motor letounu byl podroben technické prohlídce za účasti inspektora ÚZPLN ve schválené údržbové organizaci. Technickou prohlídkou bylo zjištěno, že došlo k posunutí polohy vačkového hřídele ze záběru vaček vůči vahadlům ventilů. Těleso vačky bylo následně podrobně ohledáno v LOM s.p. Praha a bylo zjištěno, že došlo k překroucení vačkové hřídele. Bylo zjištěno poškození pojistné podložky č.v. Sc3752 a otlacení povrchu polohovacího pera.

Překroucení vačkové hřídele

Poškození zjištěná při technické prohlídce motoru byla taková, že způsobila náhlé zastavení jeho chodu jako následek překroucení vačkové hřídele rozvodového mechanismu motoru. Bylo prokázáno, že došlo k narušení celistvosti pojistné podložky č.v. Sc3752, která jistí matici. Pojistná podložka zajišťuje matici a má dva jazýčky. Vnitřní jazýček zapadá do drážky pro ozubené kolo a při montáži podložky je jazýček již ohnutý. Vnější se po dotažení matice ohýbá do jejího ozubu na obvodu. V ohybu vnitřního jazýčku byl zjištěn vrub, ze kterého vycházela porucha, která vedla přes celý průřez podložky a narušila její celistvost. Matice dotahuje ozubené kolo č.v. Sc3750 na kužel vačkové hřídele.

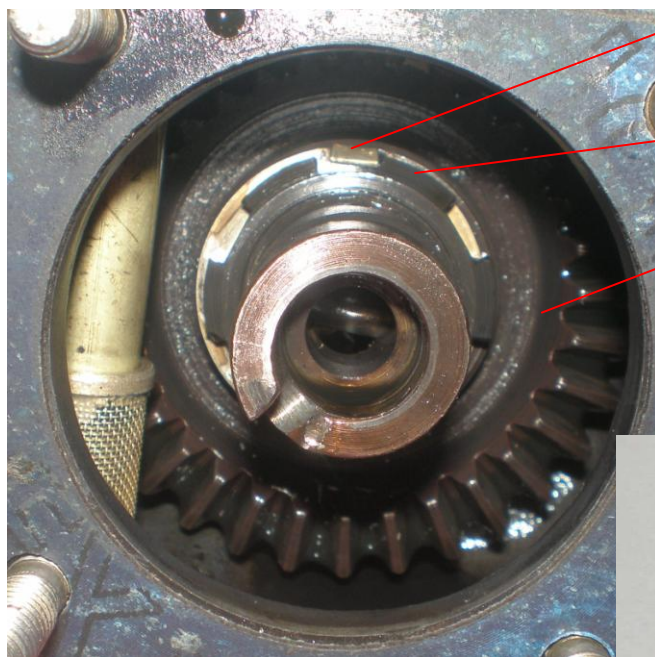
Vnější jazýček pojistné podložky

Matice

Ozubené kolo
č.v. Sc3750

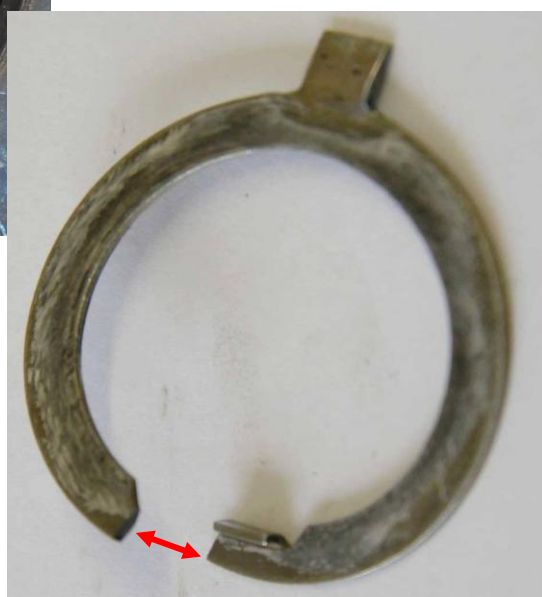
Poškození pojistné podložky č.v. Sc3752

Výše popsaná příčina poruchy vačkové hřídele je podle vyjádření výrobce motoru ojedinělá, šlo o první nález tohoto druhu provedený v LOM s.p. Výrobce motoru již v průběhu šetření incidentu přijal opatření směřující k zajištění kvality provedení spoje a montáže pojistné podložky na vačkové hřídeli v procesu prvovýroby, generálních oprav a oprav motorů řady M 337A.

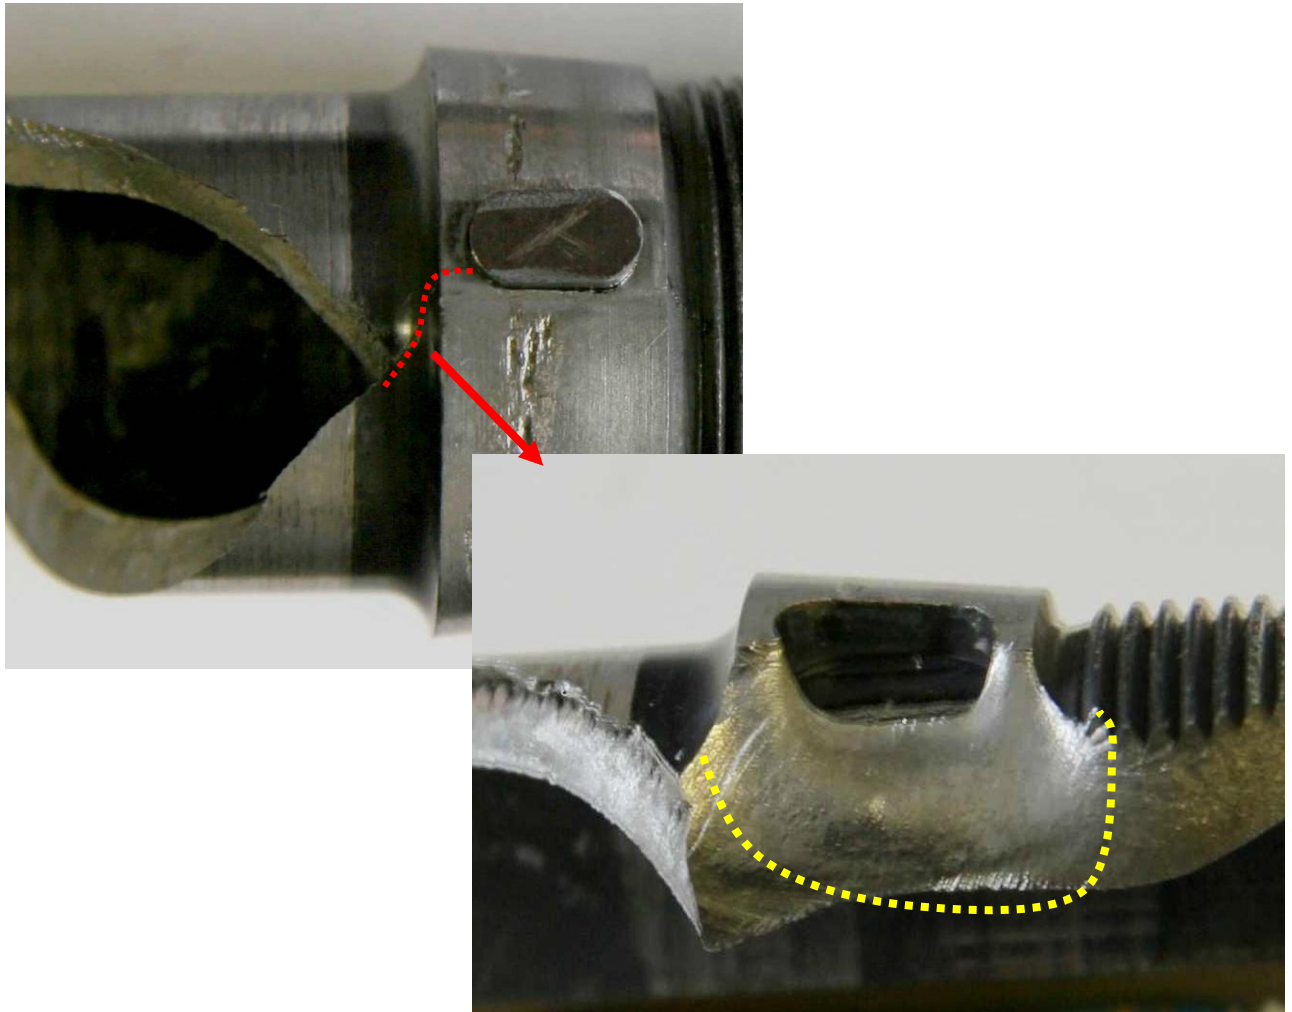
Vyšetřením lomové plochy vačkové hřídele bylo zjištěno únavové porušení hřídele. Iniciačním místem počátku šíření únavové trhliny byla označena drážka pro polohovací pero ozubeného kola č.v. Sc3750.

Z uvedeného stavu lze dovodit, že po uvolnění mechanického spoje (ozubené kolo/hřídel), spoj přestal plnit funkci přenosu kroutícího momentu přes tlak náboje ozubeného kola na kužel hřídele a kroutící moment byl přenášen přes polohovací pero. Působení setrvačných sil na spoj při akceleraci a deceleraci motoru mělo za následek lokální namáhání v oblasti drážky pro polohovací pero a vedlo ke vzniku únavové trhliny, která se šířila směrem k dutině hřídele.

Oblast únavy materiálu vačkové hřídele po dolomení hřídele
