CZ-13-098

ZÁVĚREČNÁ ZPRÁVA

**o odborném zjišťování příčin letecké nehody
srážky kluzáku
ASW-15B poznávací značky OK-1272
s kluzákem
Standard Cirrus poznávací značky OK-5678
v místě 8 km východně LKZB
dne 21. 4. 2013**

Praha
červenec 2013

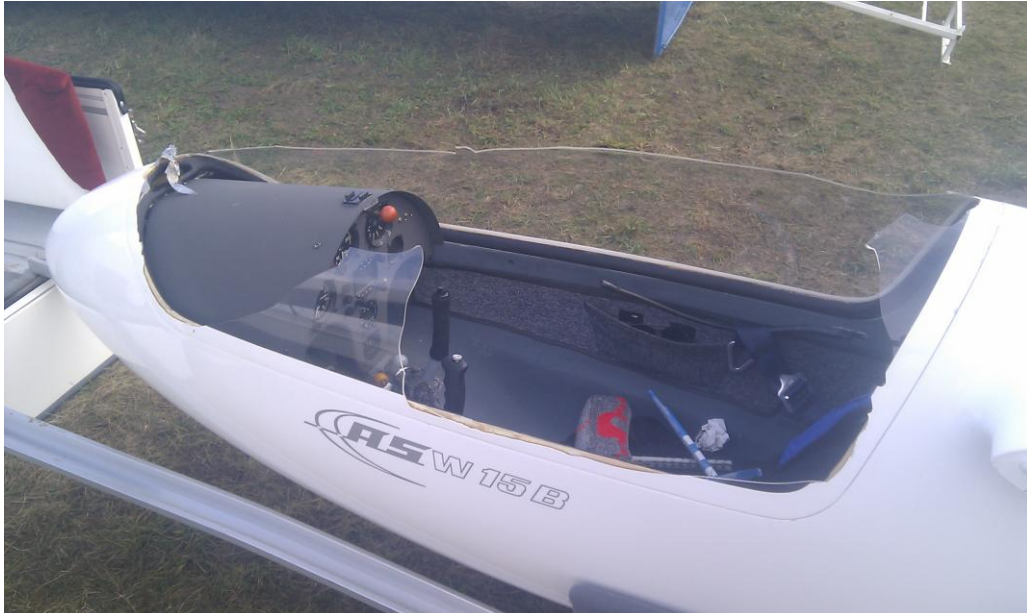
V intervalu 13:13:05 – 13:13:11, na úseku klouzání, došlo ke střetu kluzáku LA a kluzáku OG, který s vyšším klesáním křížoval trajektorii LA. Spodní částí narazil do krytu kabiny kluzáku LA. Nárazem se kryt roztříštil. V době bezprostředně předcházející srážce byly zaznamenány hodnoty uvedené v tabulce 1.

Obrázek 1 Stav kluzáku LA po letecké nehodě.

Kluzáky se srazily ve vzdálenosti cca 8 km E od ARP LKZB, ve výšce cca 826 m AGL, nad málo obydleným prostorem. Souřadnice místa srážky kluzáků byly N 49° 48' 54,2", E 015°18' 45,24". Některé části organického skla rozbitého krytu zůstaly v pilotním prostoru. V místě přistání do terénu nevznikla škoda.

- kromě částí rozbitého zasklení krytu kabiny se od kluzáku LA při srážce neoddělila žádná část, kluzák LA byl říditelný a pilot přistál do terénu.

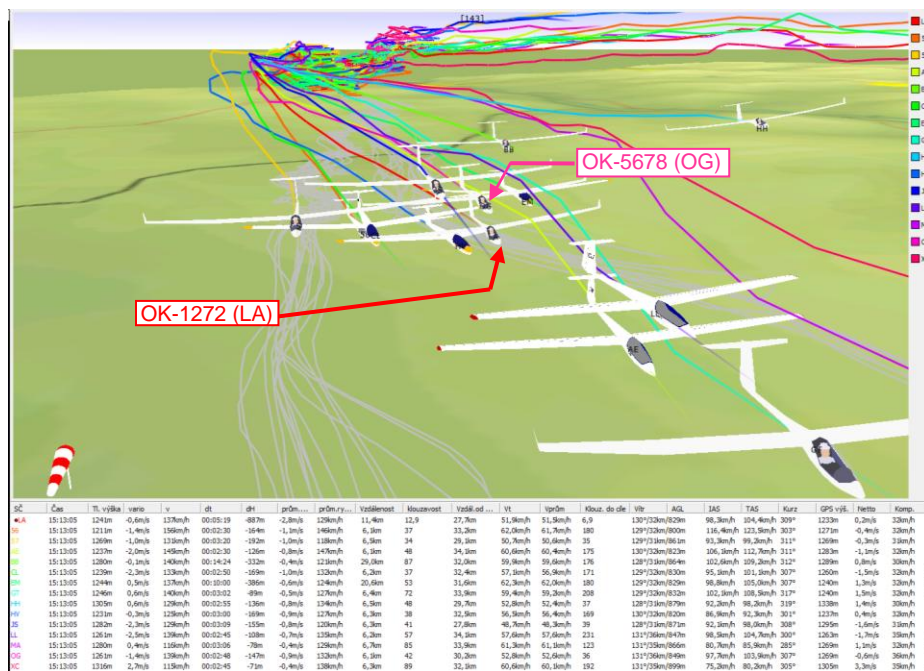
Z výpovědi pilota LA vyplynulo, že si byl vědom těsné blízkosti dalších kluzáků v okolí. Při klouzání skupiny kluzáků se jeho pozornost dělila na rozstupy od ostatních. Když kluzák LA předlétal kluzák OG, dostal se s přenížením do polohy, ve které jej pilot OG měl pod přídílí v zákrytu. Schematicky je situace skupiny předcházející srážce znázorněna na obr. 2.

Obrázek 2 Situace skupiny před srážkou kluzáků OK-1272 (LA) a OK-5678 (OG).

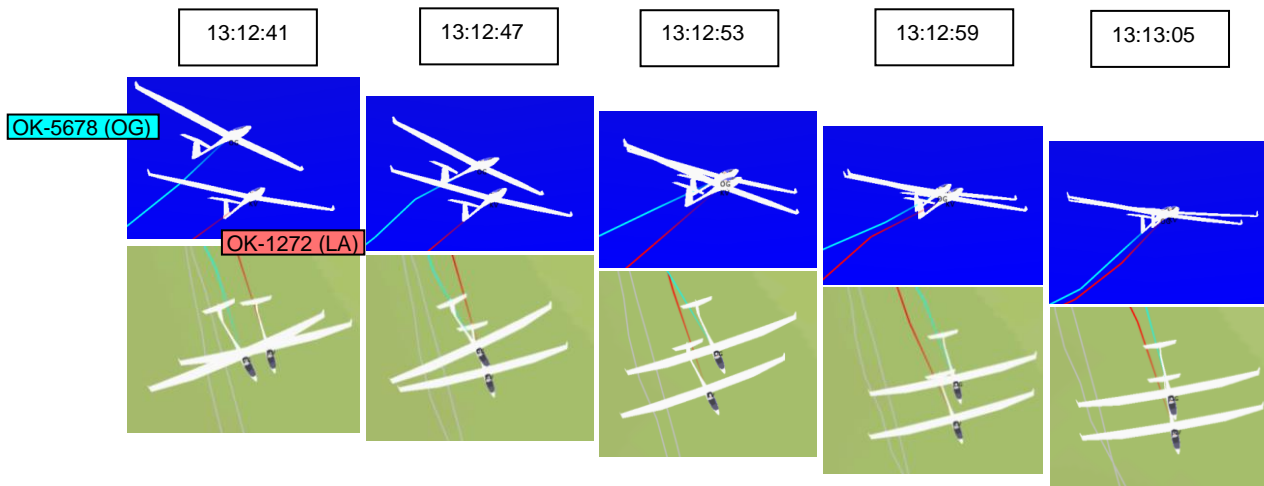
Z analýzy záznamu obou letů vyplývá, že nejprve se kluzák LA podlétnutím dostal do polohy mírně před OG. Od 13:12:41, v důsledku vyšší rychlosti klesání OG, se trajektorie letů LA a OG k sobě přibližovaly téměř souběžně. Polohy obou letů v kritické fázi od 13:12:41 do 13:13:05 jsou schematicky znázorněny na obrázku č. 3.

Ke kolizi došlo při malé vzájemné relativní rychlosti obou kluzáků. Pravděpodobně ani jeden z pilotů včas nerozpoznal, že při křížení jejich dráhy letu se vertikální rozstup zmenšoval a nereagoval na možnost potenciální srážky vyhnutím v dostatečné vzdálenosti.

Obrázek 3 Polohy kluzáků OK-1272 (LA) a OK-5678 (OG) v kritické situaci před kolizí.

Je patrné, že čas změny klesací rychlosti LA odpovídal přibližně místu před vzájemným křížením průmětu tras obou kluzáků. Vzhledem k možné chybě přesnosti určení zeměpisných souřadnic³⁾ nelze bez pochybnosti určit, kterou částí kluzák OG narazil do LA.
