CZ-16-748

# ZÁVĚREČNÁ ZPRÁVA

**o odborném zjišťování příčin letecké nehody  
kluzáku VSO-10  
poznávací značky OK-3526  
v místě 150 m severně od obce Voděrady  
dne 24. 8. 2016**

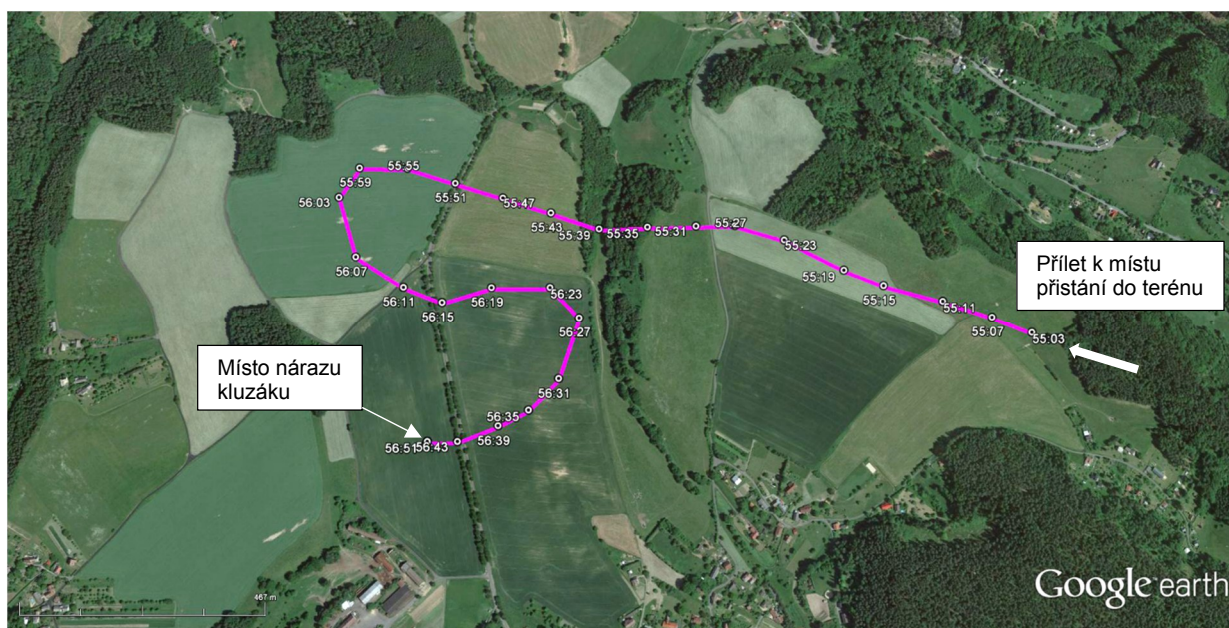
Obrázek 1. Poslední cca 2 min úsek letu.

Po poslední zatáčce vpravo, v průběhu klesavého letu nad polem, rychlost při přiblížení klesala až pod hodnotu rychlosti přiblížení na přistání uvedenou v letové příručce. Nad překážkou, silnicí lemovanou řadou ovocných stromů, pak kluzák přeletěl ve výšce cca 13 m nad zemí a ztrácel rychlost, která se snížila k  $72,4 \text{ km}\cdot\text{h}^{-1}$ . Je pravděpodobné, že pilot na klopení kluzáku v malé výšce a téměř na rychlosti dosednutí nemohl účinně reagovat.

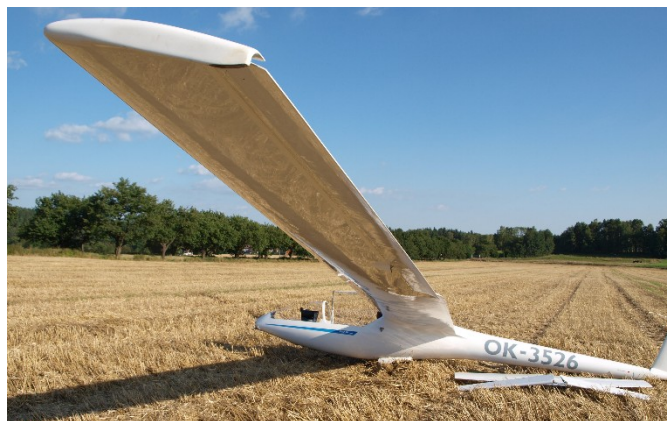
Kluzák narazil nejprve přídíl, mírně se zabořil, pak odskočil a v bočení a traverzu se sunul po podvozkovém kole ještě cca 14,2 m do místa zastavení. Zůstal stát otočený cca o 320° podélnou osou do kurzu cca 050°Mag, pravá polovina křídla se opírala o povrch pole, viz obrázek č. 2.

Obrázek 2. Pohled na místo letecké nehody.

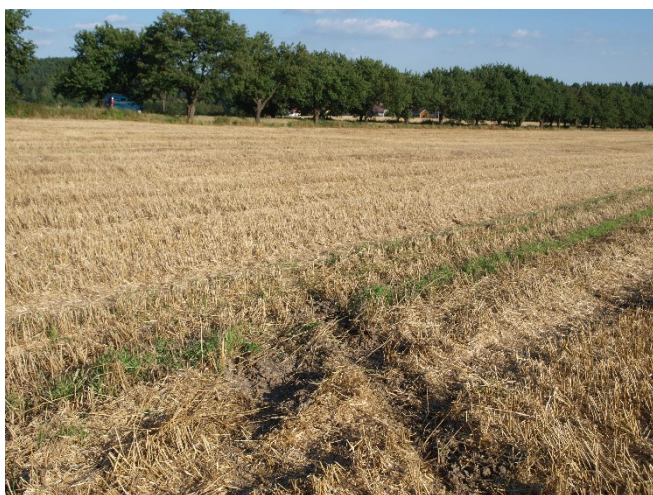
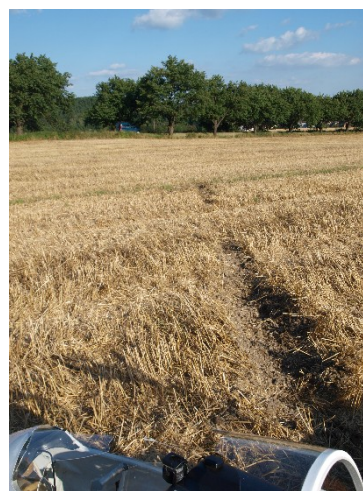
Místo nárazu a zastavení kluzáku

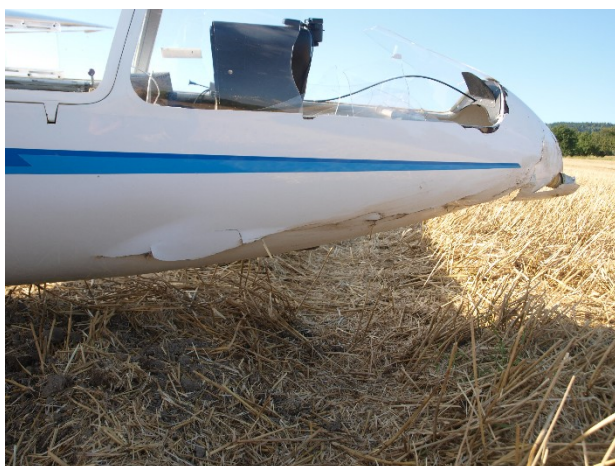
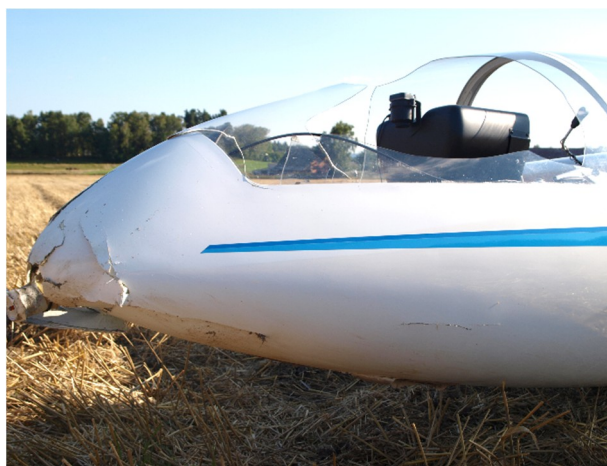
Kluzák byl při nárazu poškozen. Trup byl nárazem v přední a spodní přední části popraskaný. Pevná část krytu kabiny měla rozbité zasklení. Kornout ocasní části trupu měl povrch v místě za odtokovou hranou křídla popraskaný a před kýlem byl deformovaný nárazem. Svislá ocasní plocha měla nárazem deformovanou náběžnou hranu kýlové plochy. Vodorovná ocasní plocha byla mírně deformovaná v místě závěsu. Obě poloviny křídla nebyly viditelně poškozené. Podvozek byl vysunutý, bez zjevného poškození včetně krytů. Přístrojové vybavení v pilotní kabině bylo bez zjevného poškození. Škoda na místě letecké nehody nevznikla.

Veškerá poškození kluzáku byla způsobena nárazem přídě do země a následným rotačním pohybem kolem svislé osy.

Poškození přední části trupu

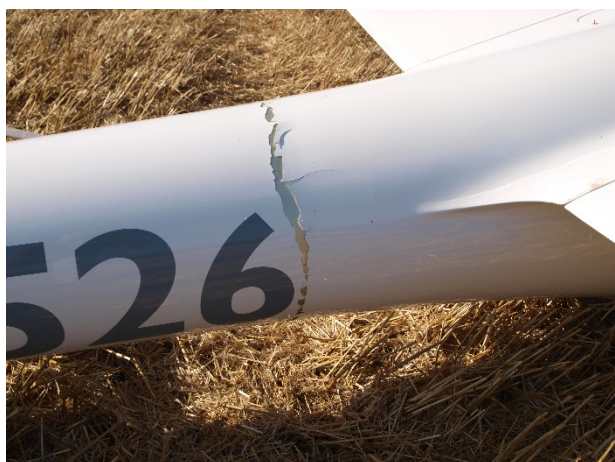
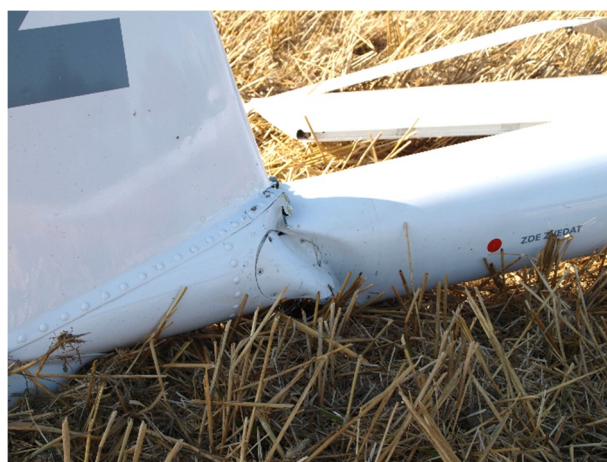
Poškození zadní části trupu
