# ZÁVĚREČNÁ ZPRÁVA

**o odborném zjišťování příčin letecké nehody  
letounu Z - 226 MS, poznávací značky OK-KMO,  
na letišti Benešov,  
16. června 2012**

Praha  
Listopad 2012

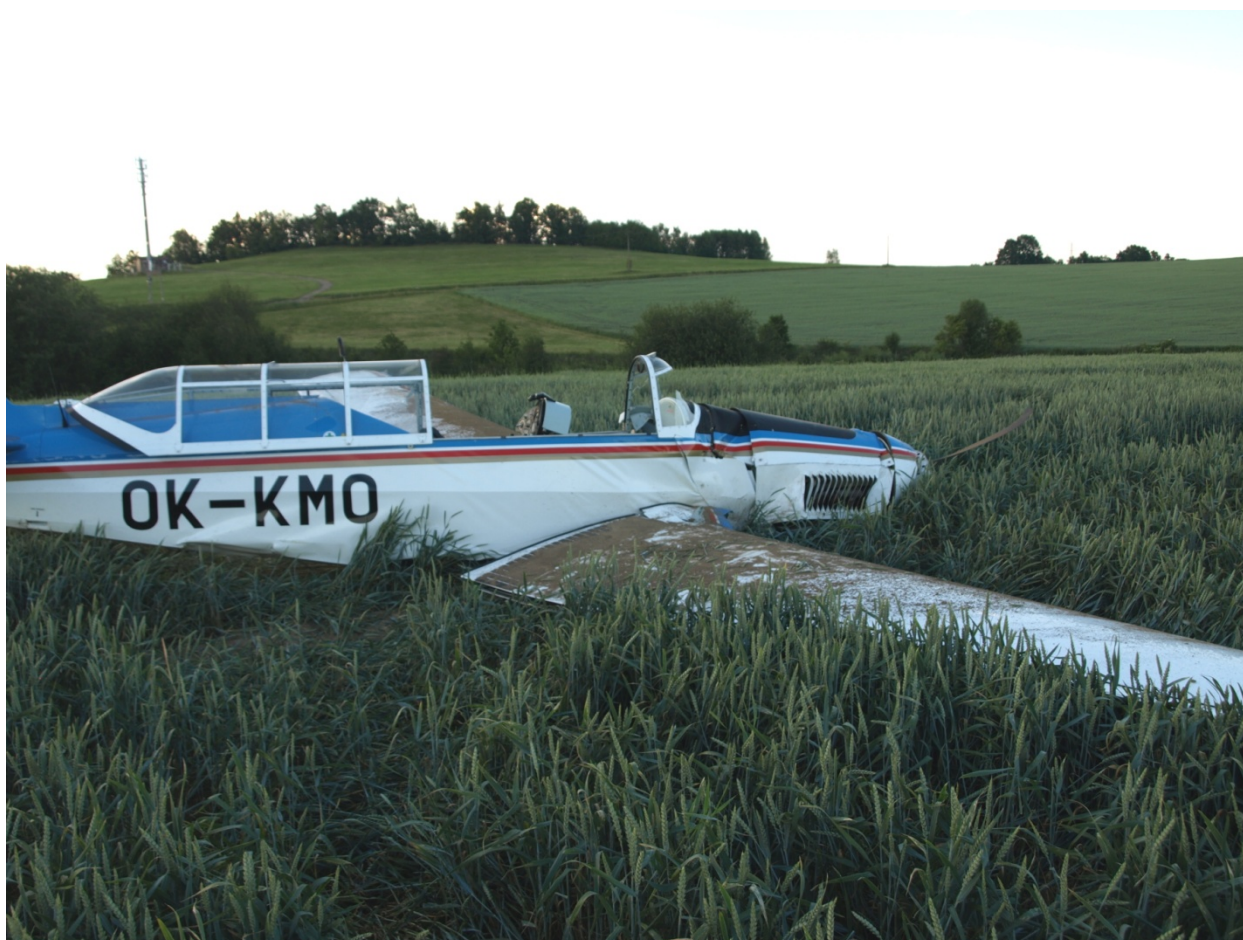
Letoun byl při nárazu do země zničen.

**Obr. č. 1: Zničený letoun Z - 226 MS**

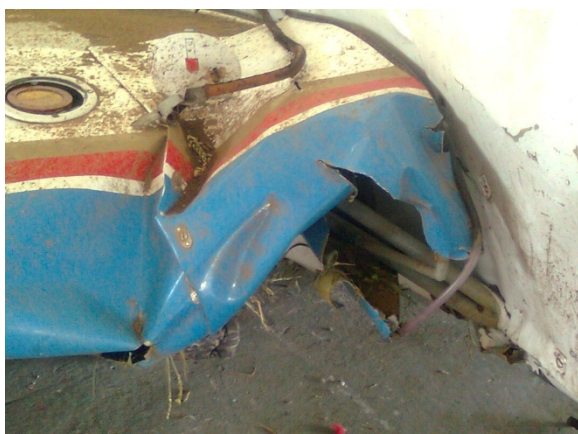
Trosky se nacházely na jednom místě. Letoun byl v poloze na břiše. Podle deformace přední části trupu a deformace motorového lože letoun dopadl v podélném sklonu menším než 10°. Vrtule byla oddělena od motoru, listy vrtule byly ohnuté a deformované směrem dozadu. Stojiny podvozku byly vylomené směrem dopředu a kola se obtiskla do kořene křídla v místě náběžných hran. Po dopadu byl technickým personálem vypnut hlavní vypínač, zapalování a uzavřen palivový kohout. Podélné vyvážení letounu bylo nastaveno do polohy „těžký na ocas“. Páky přípusti motoru a korekce směsi byly v přední poloze. Ručičky zobrazující hodnoty na palubních přístrojích byly ve výchozích nebo základních polohách. Olejová náplň motoru byla na provozní hodnotě, trojnásobná vložka olejového čističe nebyla zanesena nečistotami nebo třískami. Kabeláž zapalování byla celistvá, zapalovací svíčky byly na přezkoušení funkční. Nárazem byla poškozena palivová instalace motoru a nádrže. Odebraný vzorek zbylého paliva neprokázal znečištění. Těleso a vložka palivového filtru byly vlivem nárazu vyvléknuty z uchycení. Tlumič výfuku byl oddělený od potrubí a byl nárazem deformovaný.

Otisk kol podvozku do kořene křídla.

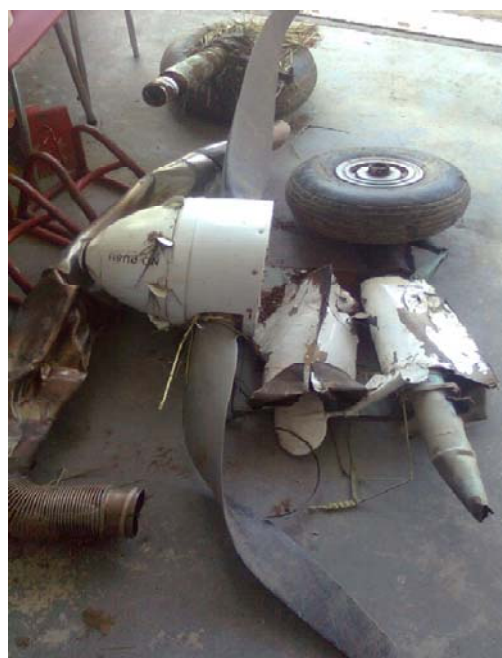
Poškození vrtule, podvozku a tlumiče výfuku.

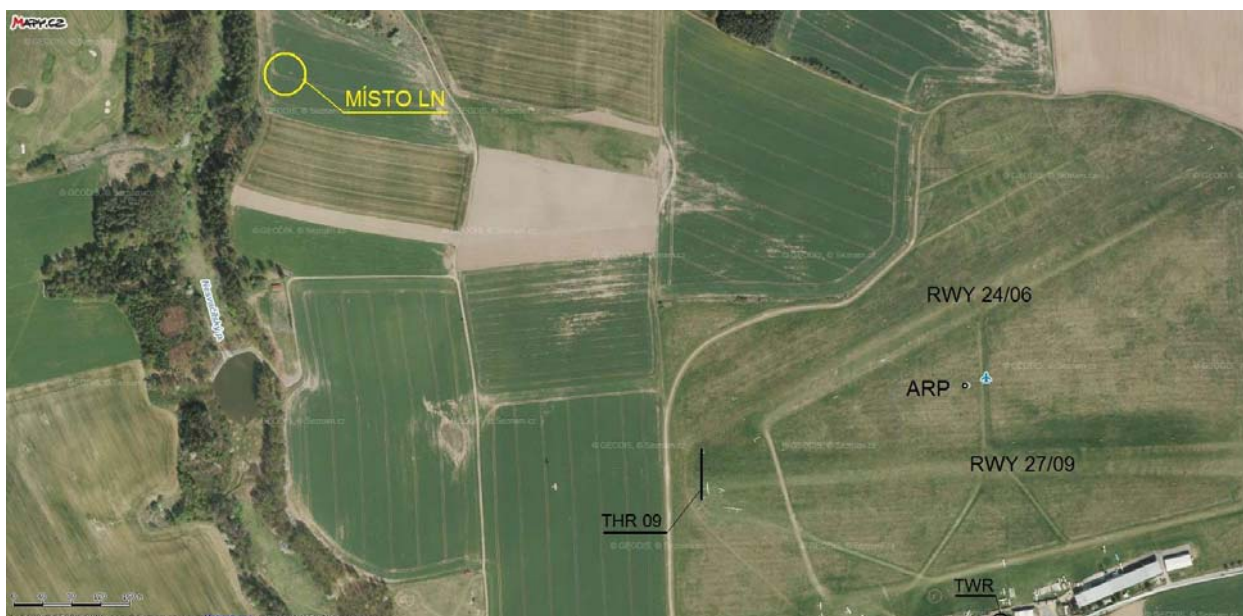
Letoun dopadl na pole se vzrostlým obilím cca 990 m severozápadně od ARP LKBE.

**Obr. č. 2: Celkový pohled na místo LN**
