CZ-11-388

ZÁVĚREČNÁ ZPRÁVA

**o odborném zjišťování příčin letecké nehody
letadla Z-142, pozn. značky OK-MNH,
dne 28.8.2011
S obce Dražov.**

Praha
Březen 2012

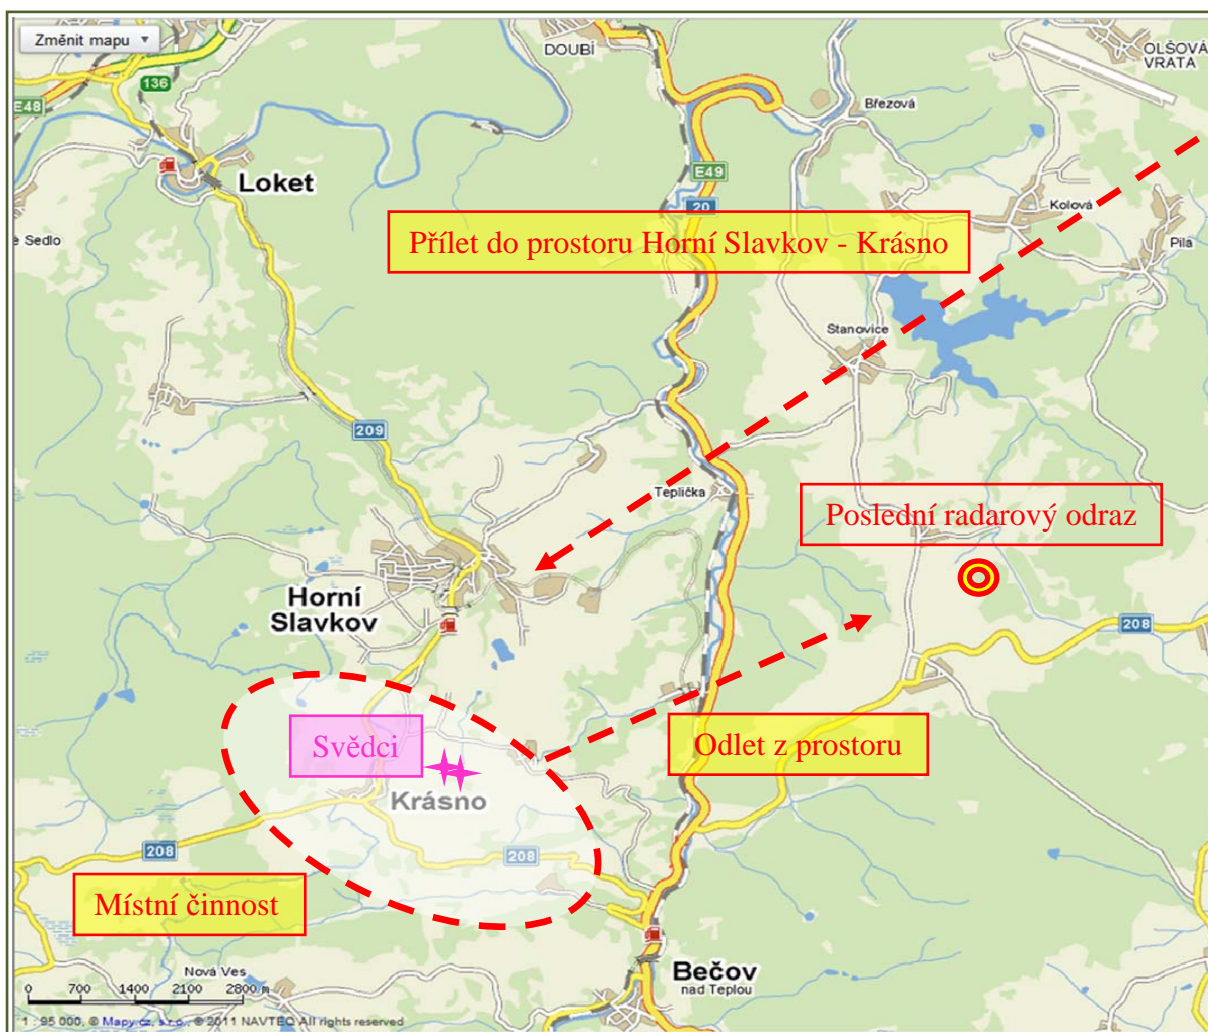
Obr. 1: Trať letu a místní činnost od vzletu do posledního radarového odrazu

První radarový odraz letounu po vzletu byl v 14:00. Traťová rychlost byla v průběhu letu do prostoru Krásno vypočítána pro čtyři rovné úseky letu. Na prvním 121 km.hod⁻¹, na dalších úsecích 163, 143 a 187 km.hod⁻¹.

V průběhu činnosti v prostoru Krásno od 14:06 do 14:12, provedl pilot s letounem několik stoupavých a klesavých zatáček na obě strany do různých kurzů. Při této činnosti bylo několik absencí radarového záznamu z důvodu menší výšky, než je schopen radar zaznamenat.

Při opuštění prostoru Krásno kurzem NE v 14:12 měl letoun, podle výpovědi svědka, výšku 50-70 m. Úsek tratě z tohoto prostoru do bodu posledního radarového odrazu lze rozdělit na dvě části. V průběhu první, letoun proletěl vzdálenost dlouhou cca 4,1 km za 79 sec průměrnou vypočtenou rychlostí cca 187 km.hod⁻¹. Druhou část o délce cca 0,7 km ulétl za 17 sec průměrnou vypočtenou rychlostí cca 148 km.hod⁻¹.

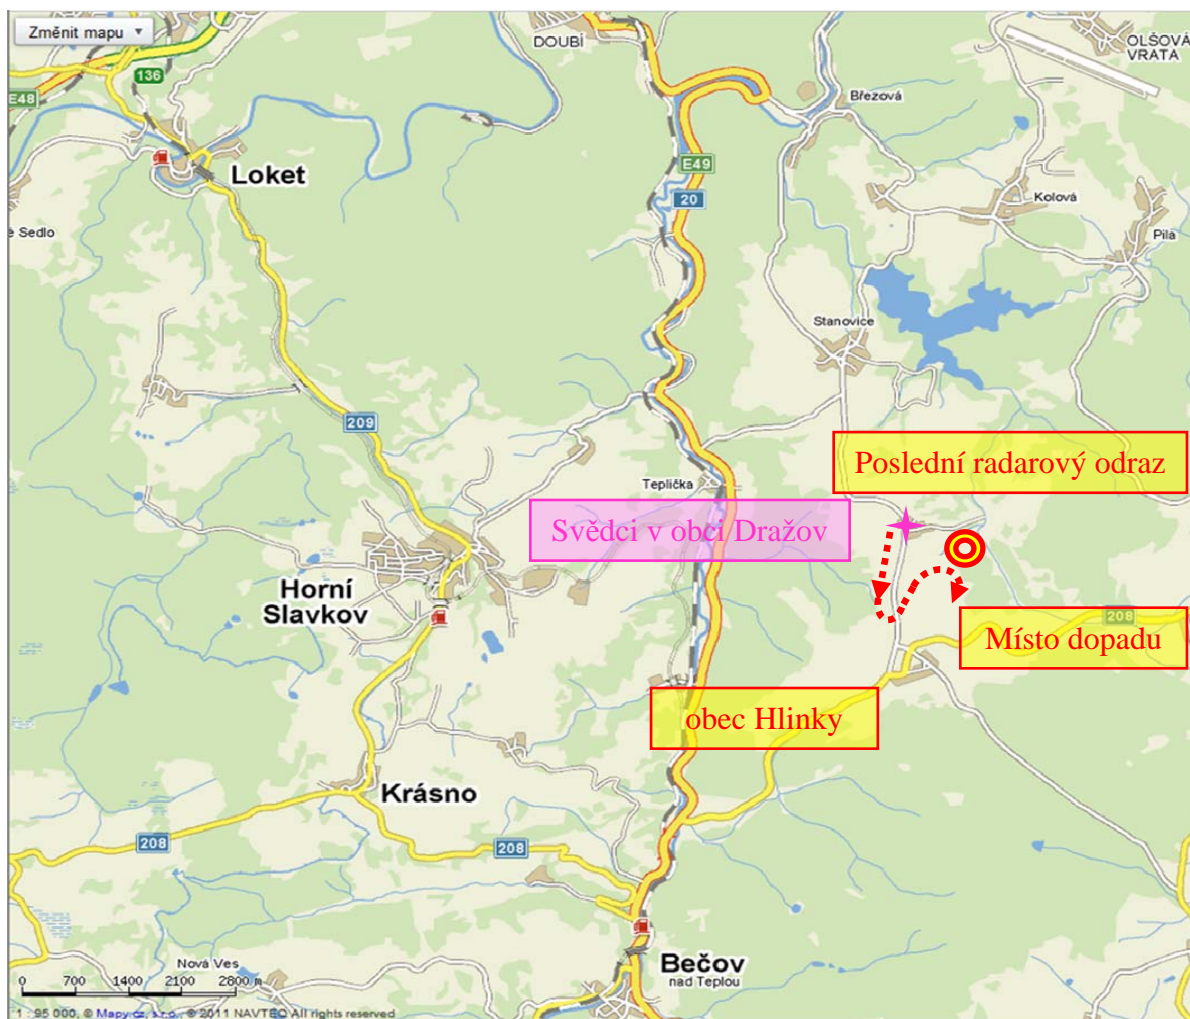
Obr. 2: Trať letu od posledního radarového odrazu do místa dopadu letounu

Poslední radarový odraz byl zaznamenán v blízkosti obce Dražov v 14:15.

Další průběh letu byl sestaven pouze na základě svědeckých výpovědí, protože letoun pokračoval ve výšce, pod kterou radarový systém není schopen letící cíle identifikovat.

Letoun letěl ve výšce 30 – 40 m AGL podél obce Dražov jižním směrem na obec Hlinky. Následně byl viděn, jak letí severním směrem zpět ve stejné výšce. V tomto čase svědci uvádějí opakované vynechávání a vysazení motoru. Mezi těmito obcemi letoun začal točit pravou zatáčku. Po otočení o cca 90° svědek opět uvedl

vysazení motoru a po dalším otočení o 90° přechod letounu do klesání. Konečnou fází klesání a náraz do země nikdo ze svědků neviděl.

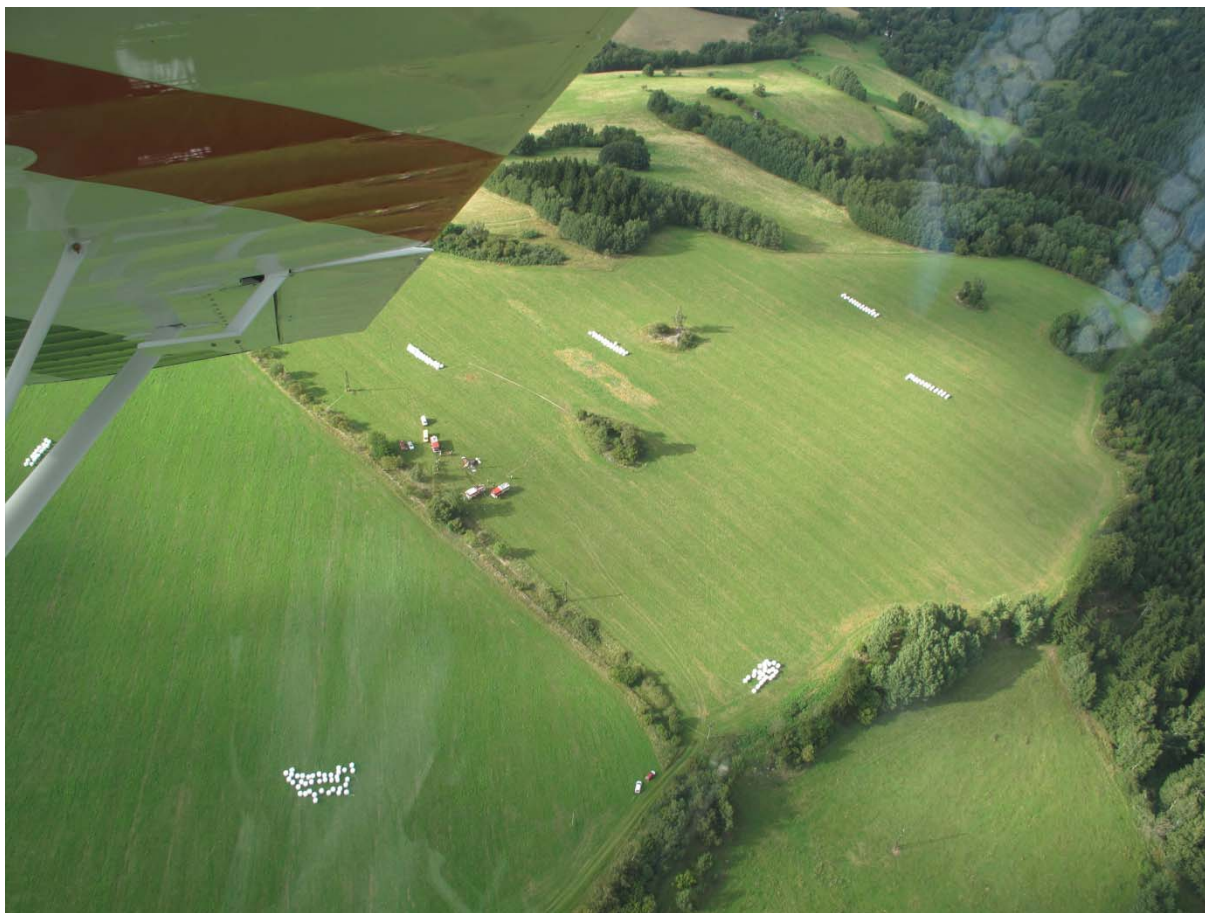
Obr. 4: Místo letecké nehody

Letoun dopadl na zem kurzem cca 240°.

Podle stavu troskek letounu a stop po jeho nárazu na zemi lze usuzovat, že dopadl v malém pravém náklonu s malým záporným úhlem podélného sklonu, s velkou vertikální rychlostí.

Letoun ležel na „břiše“. Vrtule byla ulomena a ležela před letounem. Příďový podvozek nárazem prorazil horní částí tlumiče protipožární přepážku. Obě hlavní podvozkové nohy byly působením dopředných sil vylomeny ze svých závěsů a zůstaly ležet pod trupem a oběma polovinami křídla. Vlevo od letounu do vzdálenosti 9 m byly rozptýleny kusy rozstříštěného překrytu kabiny. Letoun byl významně zasažen požárem s centrem v prostoru mezi zadní částí motoru a protipožární přepážkou. V tomto prostoru byla umístěna palivová, olejová a elektrická soustava, jejich agregáty a částečně soustava topení. Jejich fragmenty neumožňovaly posoudit jejich funkčnost a neporušenost před nárazem. Požárem došlo dále k zasažení a zničení přístrojové desky. Jednotlivé přístroje byly dohledány. Jejich stav však neumožňoval odečíst jednotlivé parametry. Zjištěna byla pouze hodnota nastavení tlaku na pravém výškoměru 1016 HPa. Poloha řídicích pák a pedálů nemohla být určující pro stanovení výchylky kormidel z důvodu jejich deformace způsobené nárazem letounu do země a požárem. Ovladače příjmu motoru byly v poloze vytaženy (malý plyn). Polohu ovladače bohatosti směsi, úhlu nastavení vrtule, palivového kohoutu na středním panelu a přepínač magneta se nepodařilo zjistit.

Požárem nezasážené byly přední část kapotáže motoru, přední a střední část motoru, směrové kormidlo, vodorovné ocasní plochy a koncové části obou polovin křídla, na kterých byl zvlněn potah.

Křídélka byla v neutrální poloze, výškové kormidlo bylo v poloze „přitaženo“ cca 20°, směrové kormidlo bylo vychýleno vlevo. Naměřená hodnota otisku směrového kormidla na stabilizátoru byla větší než jeho krajní poloha uvedená v Letové příručce letounu. Dochované závěsy a zajištění kormidel byly funkční.

Vztlakové klapky byly vysunuté na 14°, což odpovídá poloze pro vzlet nebo přistání.
