Čj. CZ 13-001

# ZÁVĚREČNÁ ZPRÁVA

**o odborném zjišťování příčin letecké nehody  
letounu Pa 34-200 Seneca, poznávací značky OK-LFC  
na letišti Vrchlabí dne 2. 1. 2013**

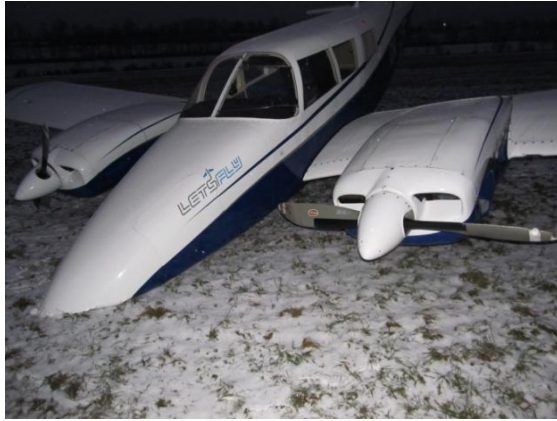
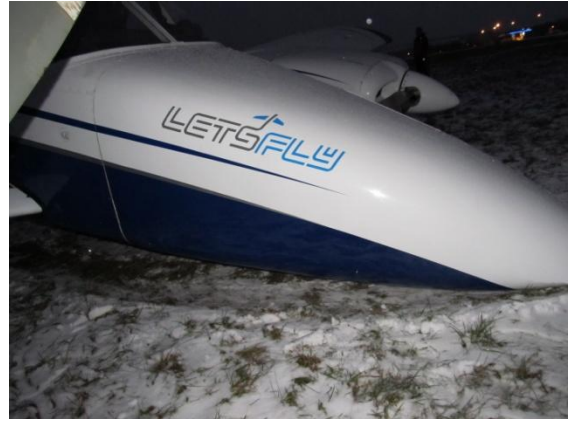
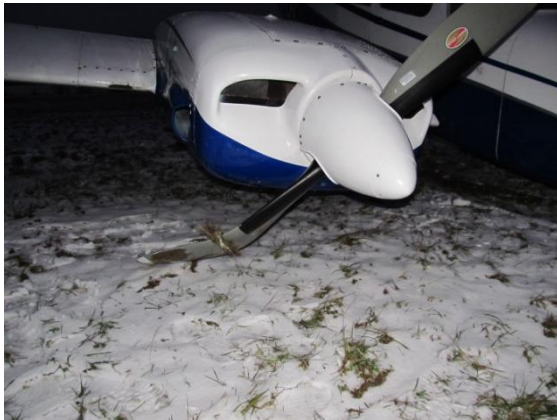
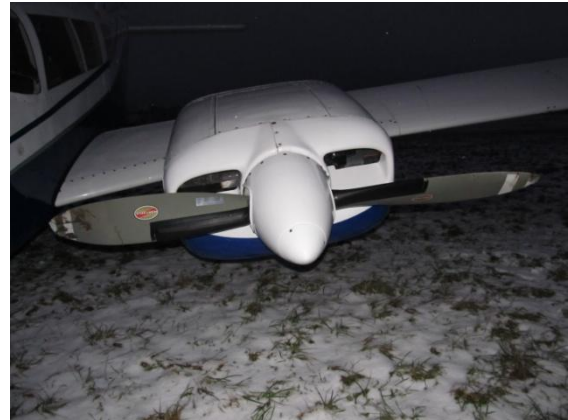
Při střetu přídě letadla se zemí došlo k poškození laminátového krytu přední části trupu, deformaci mechanismu krycích dvířek šachty předního podvozku. Dále byly poškozeny listy obou vrtulí a oba motory byly násilně zastaveny, také kryty obou motorů byly deformovány.

Poškození letadla

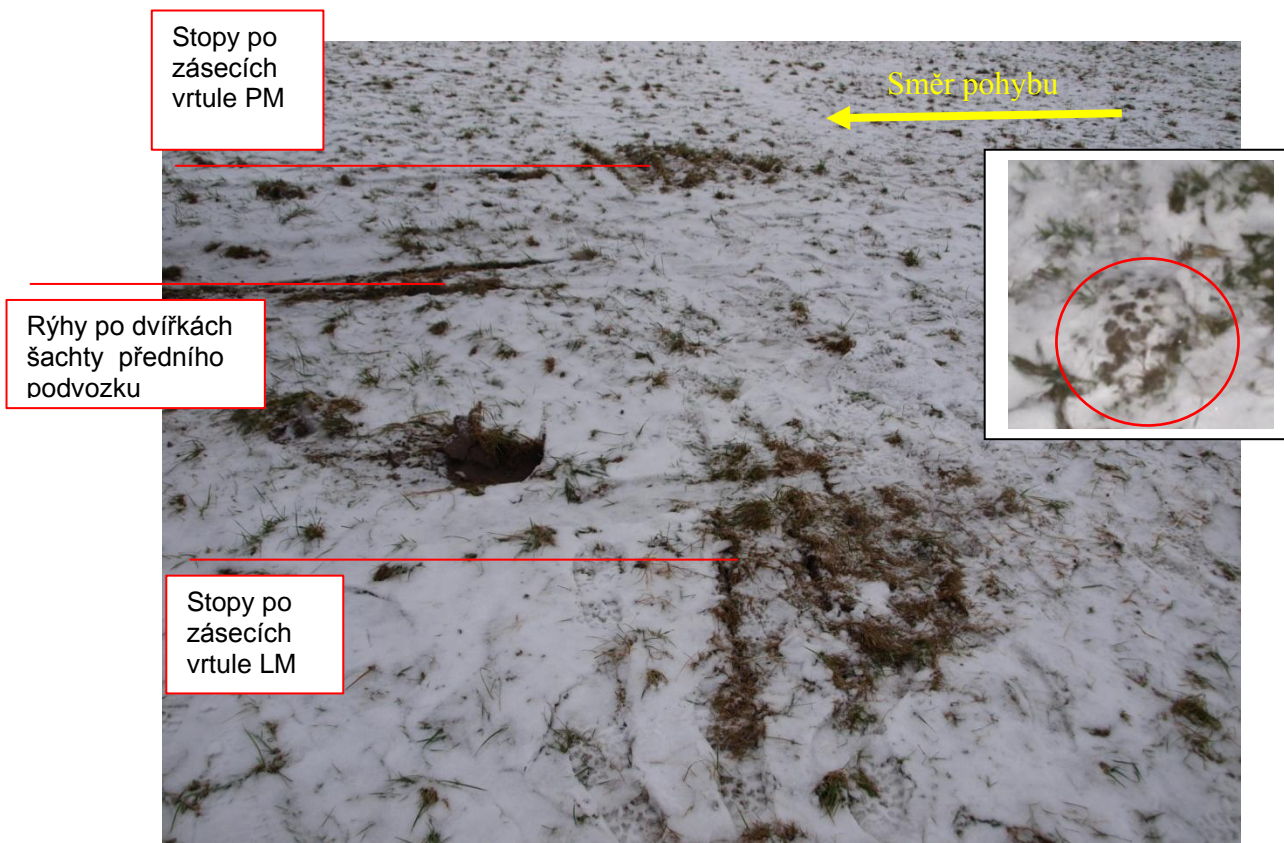
Místo nehody se nacházelo ve vzdálenosti 560 m od THR RWY 29 přibližně na úrovni levého okraje dráhy. Stopy od odvalujících se kol podvozku letadla začínaly 120-150 m od THR RWY 29 a byly dobře čitelné až do místa zastavení letadla. Před směřovala do kurzu 194°. Letadlo se po zastavení nacházelo v poloze přídí dolů, přední podvozek byl vtlačěn do šachty podvozku a konce obou vrtulí se dotýkaly povrchu dráhy. Přibližně na úrovni spojnice os hlavních kol podvozku byly na povrchu země patrné dvě rovnoběžné rýhy po dvířkách šachty předního podvozku. Od tohoto místa cca 5,0 m směrem vzad se nacházelo šest zřetelných záseků po střetu rotujících listů obou vrtulí. Na stopách, které zanechala odvalující se kola hlavního podvozku, nebyly nalezeny žádné nerovnosti, cizí předměty nebo překážky. Ve stopě po odvalování předního kola byla asi 8,4 m od konečného postavení nalezena hliněná zmrzlá hrouda

pevně přimrzlá k podkladu, hrouda měla průměr asi 10 cm a výšku 7-10 cm. Od této hroudy se směrem k přídi letadla nacházely první stopy po střetu přídě s povrchem dráhy.

Situační plánec stop po zásecích vrtule a dvířek šachty podvozku a detail zmrzlé hroudy.

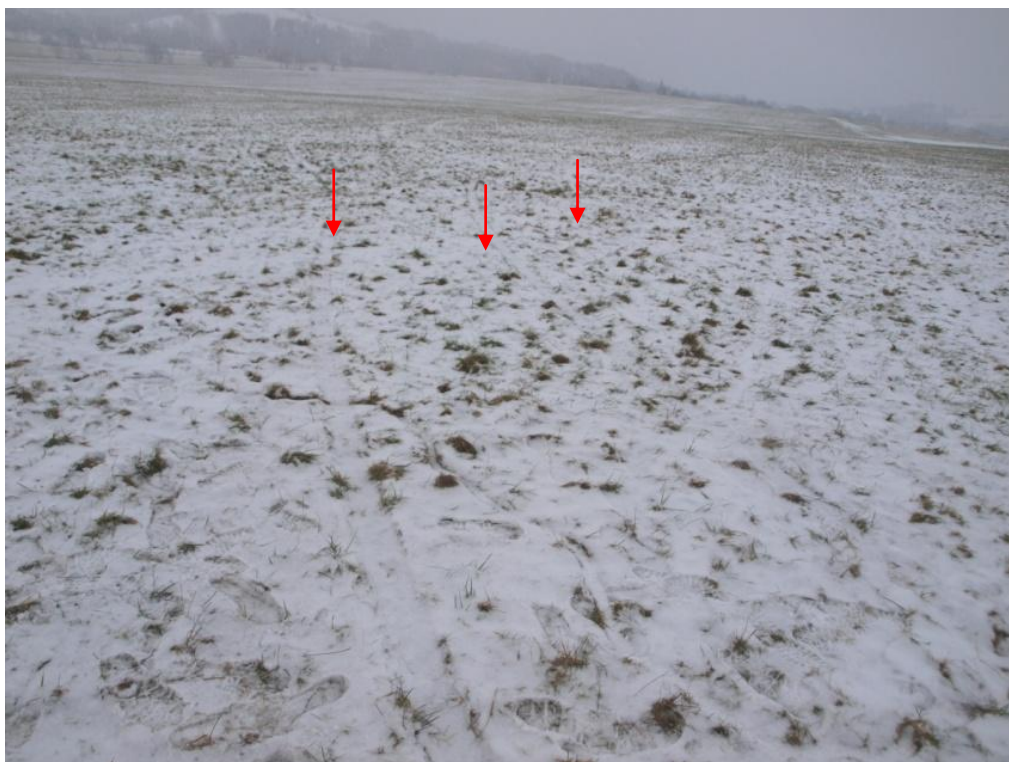
Pilot informaci o aktuální situaci o stavu povrchu letiště před přistáním získal z laického hodnocení osoby, která na letišti očekávala jeho přilet. Objektívni hodnocení povrchu letiště bylo vzhledem k místním podmínkám obtížné, neboť na malé měrné ploše se střídaly tmavě hnědé, zelené a kontrastní bílé, sněhem pokryté plochy, ve kterých se ztrácely povrchové nerovnosti. V kombinaci s omezeným výhledem z kabiny, který je dán konstrukčním uspořádáním letadla, pilot nemohl dobře vidět předmětnou nerovnost.

Nerovnost také nelze spojovat s nesprávnou údržbou povrchu letiště, neboť hrouda mohla vzniknout předchozí činností např. hlodavců a při teplotách nad bodem mrazu by se hrouda přirozeně erozně rozpadla.

Pohled na povrch dráhy letiště, šipky označují stopy po odvalujících se kolech podvozku letadla.

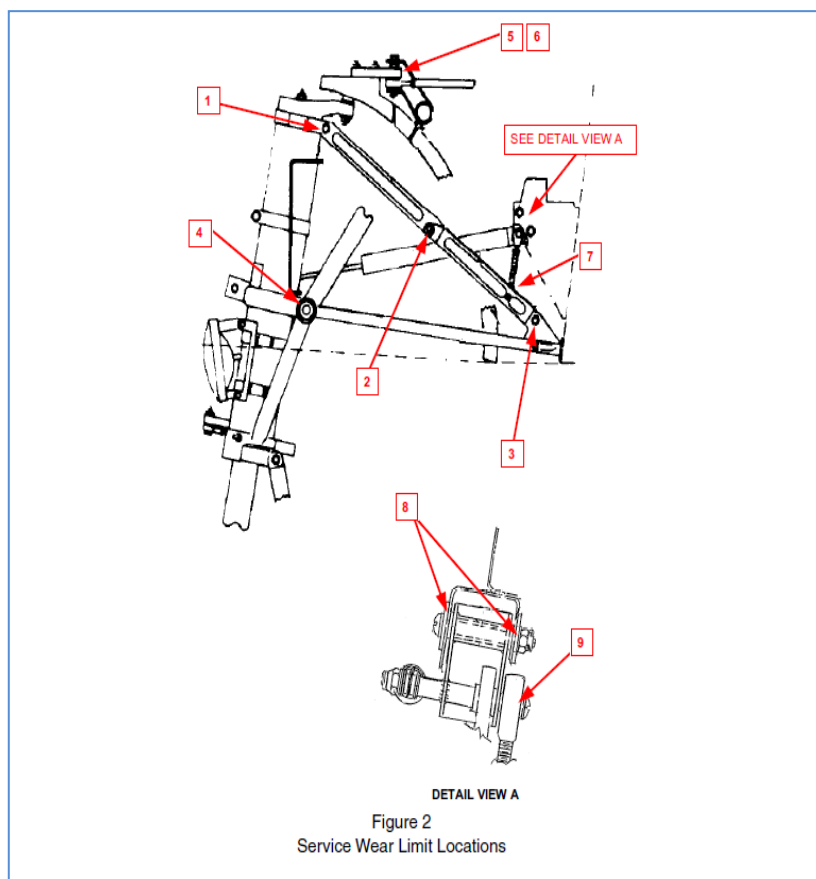
Z dostupných měření a posouzení stavu mechanismu předního podvozku, s ohledem na vzniklá poškození, nebylo v údržbové organizaci možné jednoznačně potvrdit ani vyloučit vliv technického stavu jisticího mechanismu předního podvozku na vznik nehody. Výrobce letadla a v minulosti šetřené podobné případy v USA a Velké Británii připouštějí konstrukční slabinu tohoto uzlu. V zasunuté poloze je podvozek držen silou hydrauliky a zámkem. V otevřené poloze je podvozek jištěn vzájemným geometrickým postavením pák, za podpory dalších jisticích prvků a pružin. Poloha zlamovací vzpěry je oním kritickým místem a důležité je přesné seřízení sil a vůlí jisticího mechanismu zlamovací vzpěry. Výrobce vydal sérii servisních bulletinů, aby se snížil počet případů, při kterém došlo k zavření vysunutého předního podvozku v průběhu poježdění. Poslední platný bulletin byl vydán v r. 2006 - Service Bulletin č. SB 1123B.

Obrázek byl převzat ze servisního bulletinu výrobce a vyznačuje měření kritických míst dle SB 1123B.

Provozovatelům a údržbovým organizacím provádějících údržbu letadel daného typu v ČR doporučuji, aby se seznámili se zněním přehledů uvedených v 1.18, a při posuzování stavu celého mechanismu předního podvozku, postupovali v souladu s ustanovením servisního bulletinu a postupu údržby vydaných výrobcem.
