CZ-13-117

ZÁVĚREČNÁ ZPRÁVA

**o odborném zjišťování příčin letecké nehody
kluzáku SF-34
poznávací značky OK-3401
na letišti Liberec
dne 5. 5. 2013**

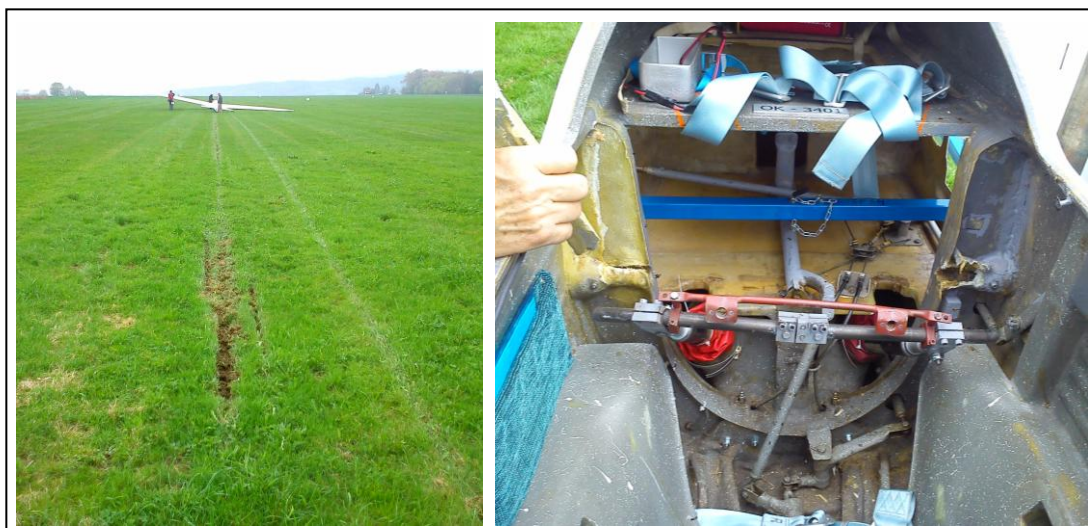
Místo tvrdého přistání se nacházelo na LKLB, cca 85 m od THR RWY 34. Prudký náraz hlavního kola do země vytrhl konstrukci uchycení hlavního podvozku ze sklolaminátové přepážky v trupu. Stav kluzáku na místě letecké nehody je na obr. 1. Kluzák nemůže být uvolněn do dalšího provozu bez opravy. Náklady na opravu poškozeného kluzáku nebyly vyčísleny.

Obrázek č. 1 Stav kluzáku SF-34

- žákyně byla způsobilá letu,
- kluzák měl platné osvědčení kontroly letové způsobilosti a byl způsobilý letu,
- žákyně chybně odhadla výšku vyrovnání, a když kluzák vyplaval, došlo při opravě pravděpodobně k větší ztrátě rychlosti a nárazu do země,
- poškození kluzáku bylo způsobeno působením sil do konstrukce podvozku při tvrdém nárazu na hlavní kolo.

Pravděpodobnou příčinou letecké nehody byl chybná oprava vysokého vyrovnání.
