CZ-12-360

ZÁVĚREČNÁ ZPRÁVA

**o odborném zjišťování příčin letecké nehody
letounu Socata Rallye 150ST, pozn. značky OE-DII,
dne 16.8.2012 na LKZA.**

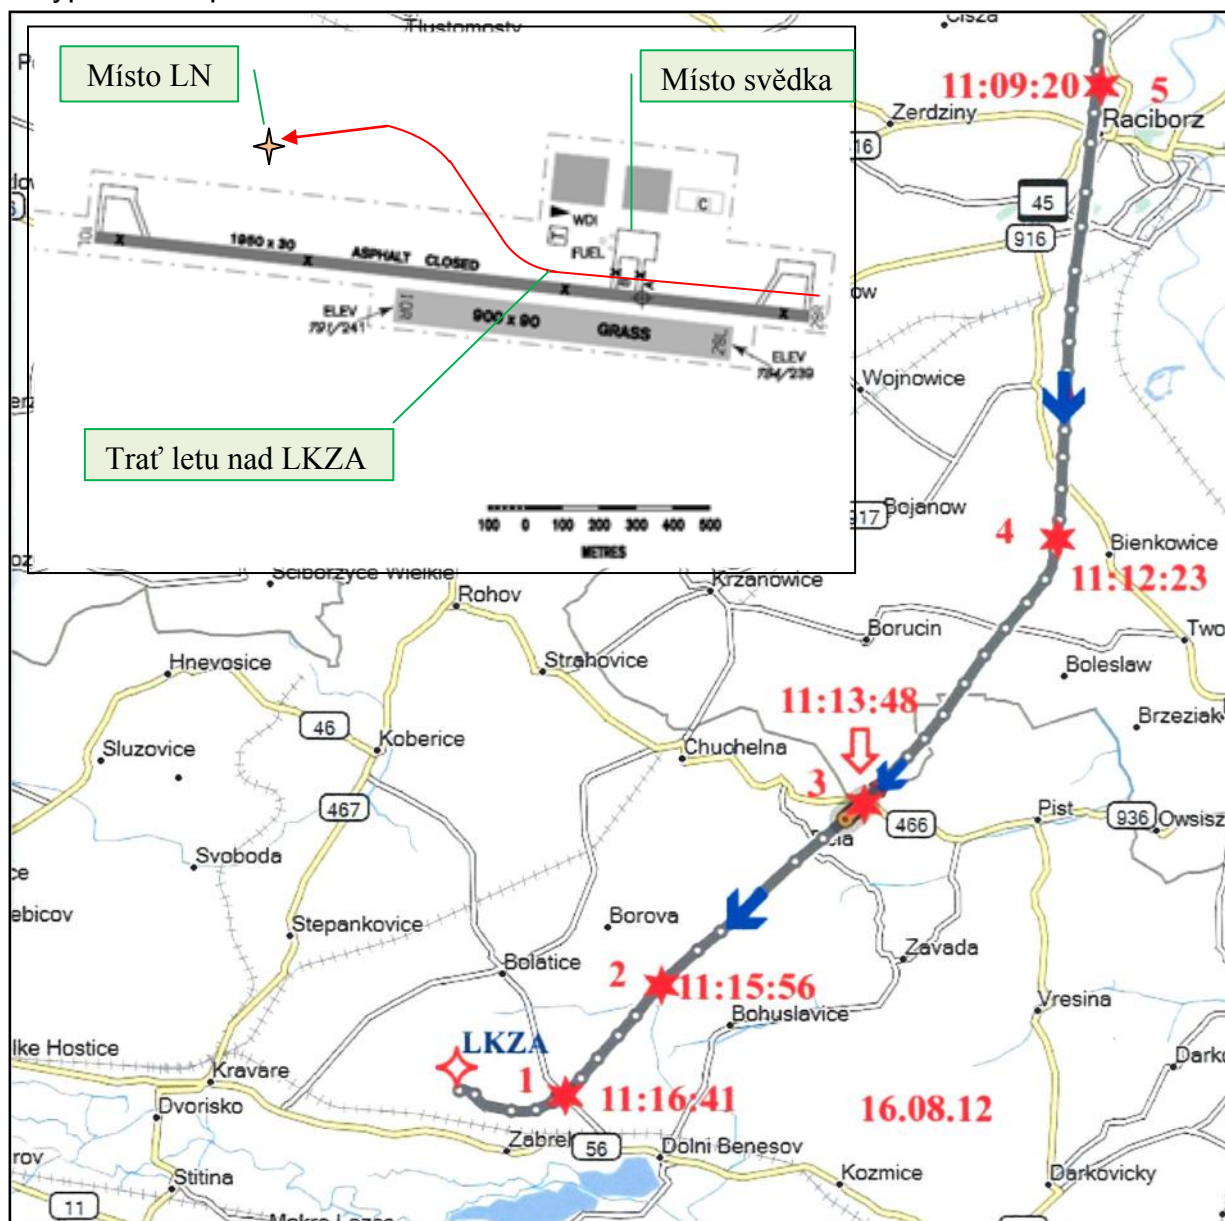
Obr. 1: Konečná část tratě letu

Letoun při přeletu Polska v 11:09:20 (poloha město Raciborz cca 23 km NE LKZA, bod 5 na obr. 1) zatočil na kurz 180° a zahájil klesání z hladiny cca 3300 ft vertikální rychlostí 1-2 m.s⁻¹. Na úrovni města Bienkovice (cca 15 km NE LKZA, bod 4 na obr.1) v 11:12:23 zatočil do kurzu 200°. Rychlost letu byla 190 km.hod⁻¹.

Hranice FIR LKAA (cca 12 km NE od LKZA, bod 3 na obr.1) letoun přelétl v 11:13:48 na hladině 3100 ft, v klesání cca 3 m.s⁻¹ rychlostí 180 km.hod⁻¹. V tomto klesání v 11:15:56 dosáhl hladiny 2000 ft. (cca 3 km NE od LKZA, bod 2 na obr.1). Z této polohy letoun zvýšil rychlost klesání na cca 5 m.s⁻¹ zároveň se snižováním rychlosti letu na 136 km.hod⁻¹. V 11:16:41 kurzem 214° dosáhl v klesání 5 m.s⁻¹ hladiny 1267 ft, bod 1 na obr.1. Z této polohy začal točit pravou zatáčku do směru RWY 28R LKZA. V zatáčce stále snižoval hladinu na 1000 ft (cca 60 m AGL) současně se snižováním rychlosti letu na 110 km.hod⁻¹. Těchto hodnot dosáhl těsně před THR RWY 28R LKZA. Následně letěl nad RWY 28R ve stálém klesání cca 3 m.s⁻¹ se snižující se výškou a rychlostí. Ve vzdálenosti cca 500 m od THR RWY 28R (na úrovni TWYs A a B) měl letoun výšku 928 ft (cca 35 m AGL) a rychlost 97 km.hod⁻¹. Z této polohy vybočil doprava postupně do kurzu 337° na hladině 909 ft (cca 30 m AGL) s dalším poklesem rychlosti na hodnotu 86 km.hod⁻¹. Následoval přechod do levé zatáčky do kurzu 311° a dále se zvýšenou úhlovou rychlostí až do konečného kurzu 263° na hladině 909 ft

(30 m AGL), na rychlosti 87 km.hod⁻¹. V krátkém přímém úseku letoun sklesal na hladinu 865 ft (cca 20 m AGL), rychlost letu se zvětšila na 105 km.hod⁻¹, vertikální rychlost na cca 9 m.s⁻¹. Následně vertikální rychlost klesla na 0-1 m.s⁻¹. Současně rychlost letu poklesla na hodnotu 74 km.hod⁻¹.

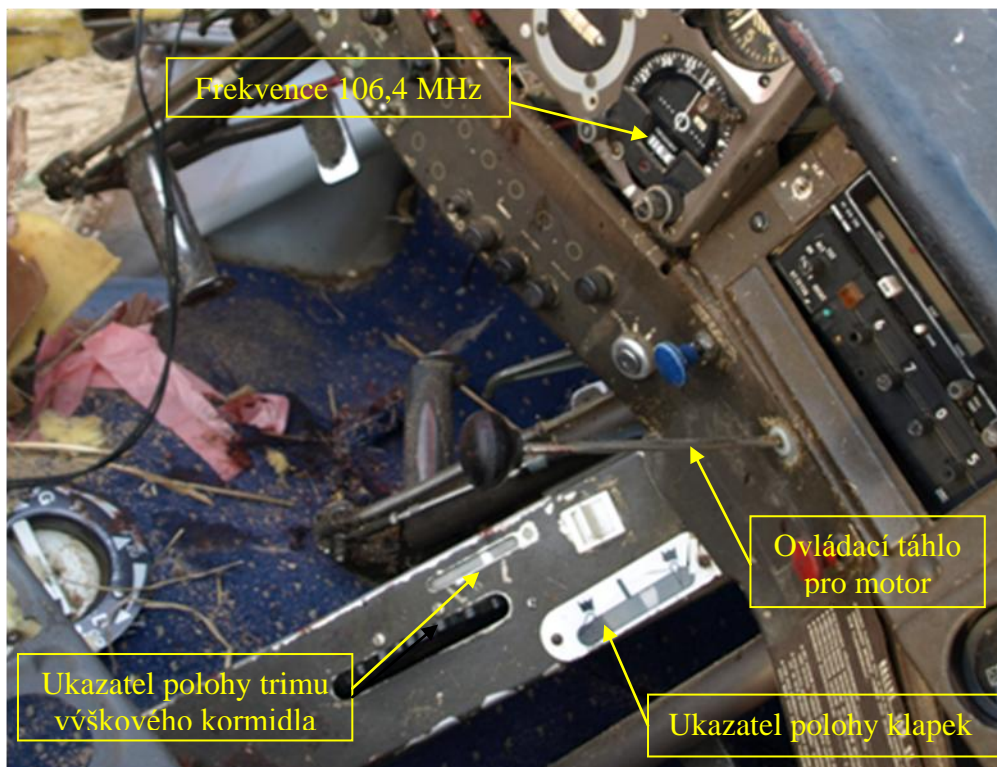
Obr. 5: Pohled do kabiny

Hodnoty zjištěné na přístrojích a ukazatelích v kabině:

Výškoměr – indikovaná H - 440 ft. Nastavený tlak 1018 HPa.

Rychloměr – poloha ručky ukazatele 0, resp. v základní poloze.

Sdružený přístroj kompas/VOR, kompas indikoval cca 350° / VOR, nastavená frekvence 106.4 MHz.

Ovladač odpovídače KT 78TSQ byl v poloze ON. Na odpovídači byl nastavený identifikační kód 6705.

Spínací skříňka v poloze OFF, klíček byl vyjmut.

Otáčkoměr motoru byl na hodnotě 0, ukazovatel motohodin indikoval počet 3853.52.

Ukazatel polohy klapky byl v poloze na vysunuto cca v 1/3.

Ukazatel vyvážení výškového kormidla byl v poloze „těžší na ocas“ (cca 2 cm vpředu za neutrální polohou).
