CZ-14-181

ZÁVĚREČNÁ ZPRÁVA

**o odborném zjišťování příčin vážného incidentu
snížení minima radarového rozstupu
v TMA Praha
dne 13. 5. 2014**

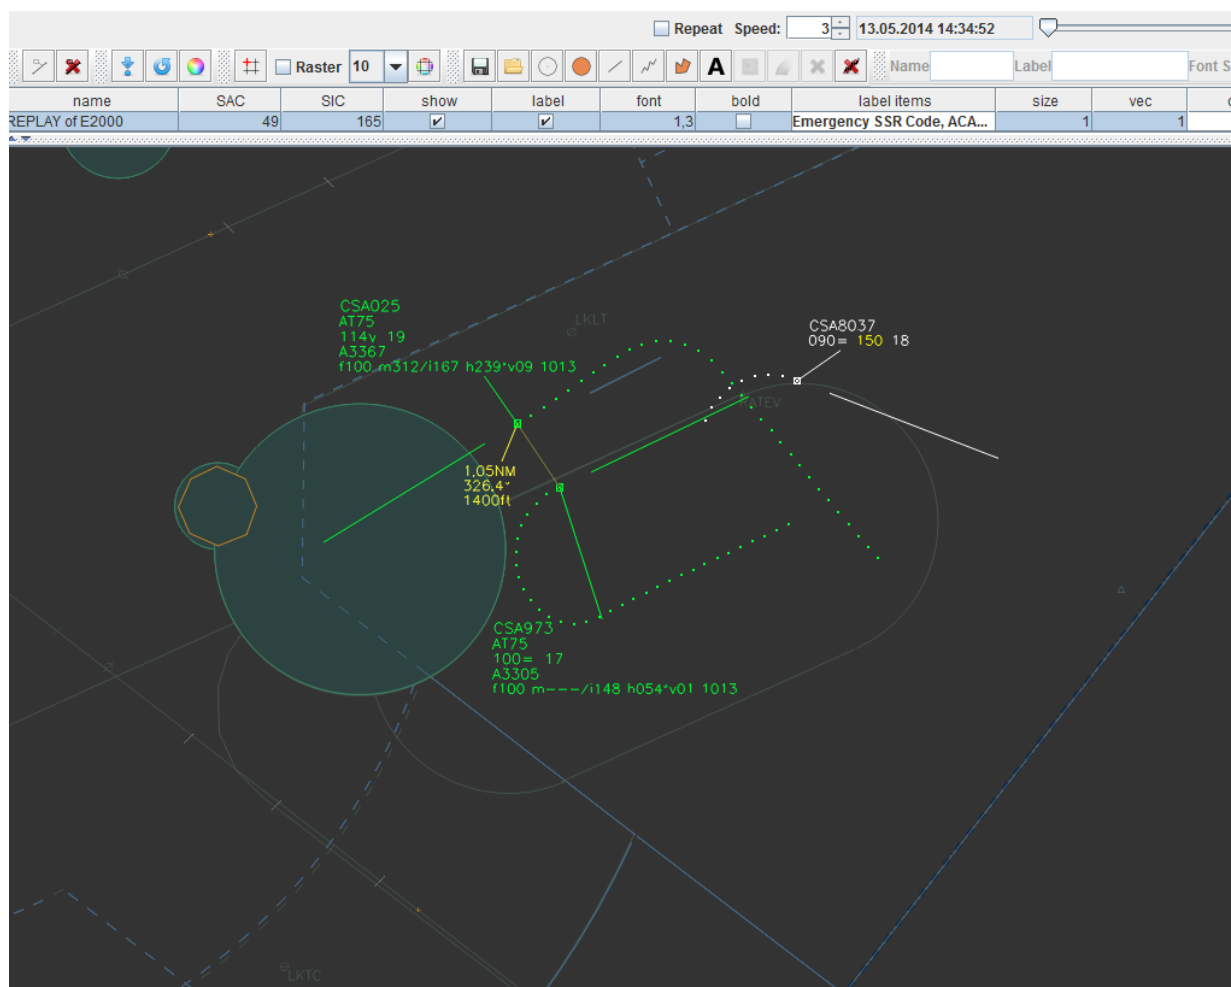
Obr. č. 3

Let CSA025 v průběhu nalétávání vyčkávacího obrazce klesal do pod ním obsazené FL100 letem CSA973, přičemž minul tento provoz s vertikálním rozstupem 1400 ft. Horizontální rozstup byl 1,05NM. Tato situace je znázorněna na obr. č. 3.

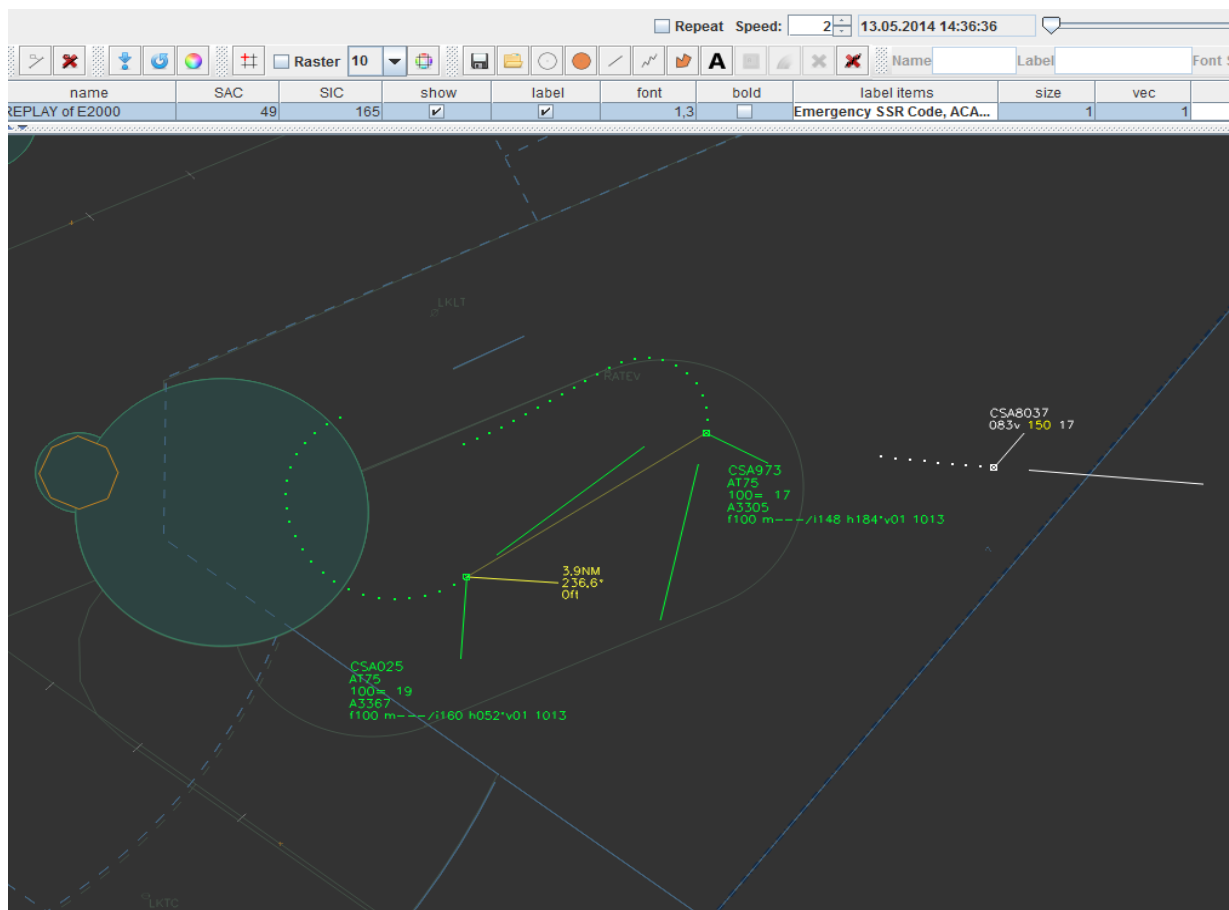
V průběhu dalšího klesání došlo během dokončování paralelního vstupu do vyčkávacího obrazce letem CSA025 k situaci, kdy oba letouny ve FL100 letěly na protisměrných tratích. Varovná funkce STCA byla aktivována v okamžiku, kdy byla horizontální vzdálenost mezi letouny 3,9 NM. Situace je zobrazena na obr. č. 4

Obr. č. 4: Okamžik aktivace varovné funkce STCA

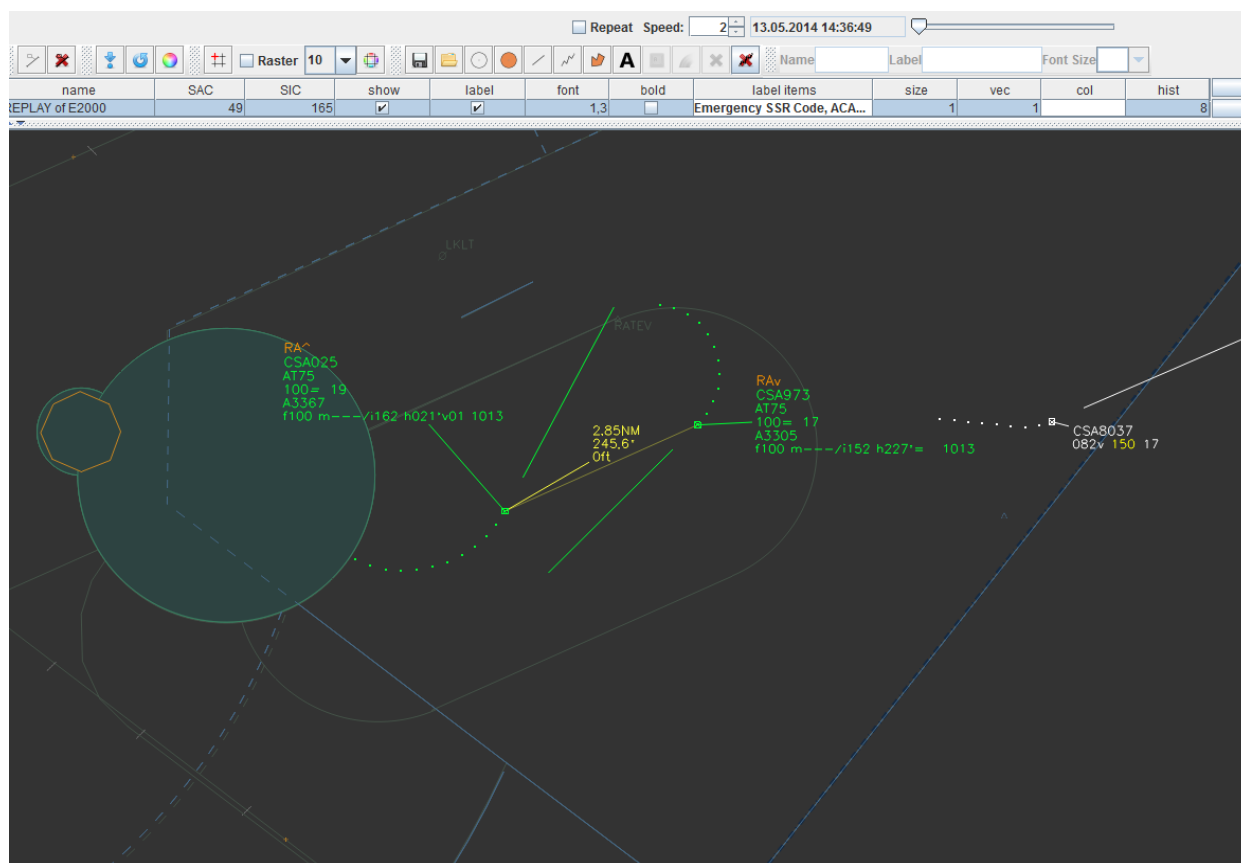
Obě posádky reagovaly na TCAS RA změnou hladiny. obr. č. 5.

Obr. č. 5: Okamžik aktivace TCAS RA

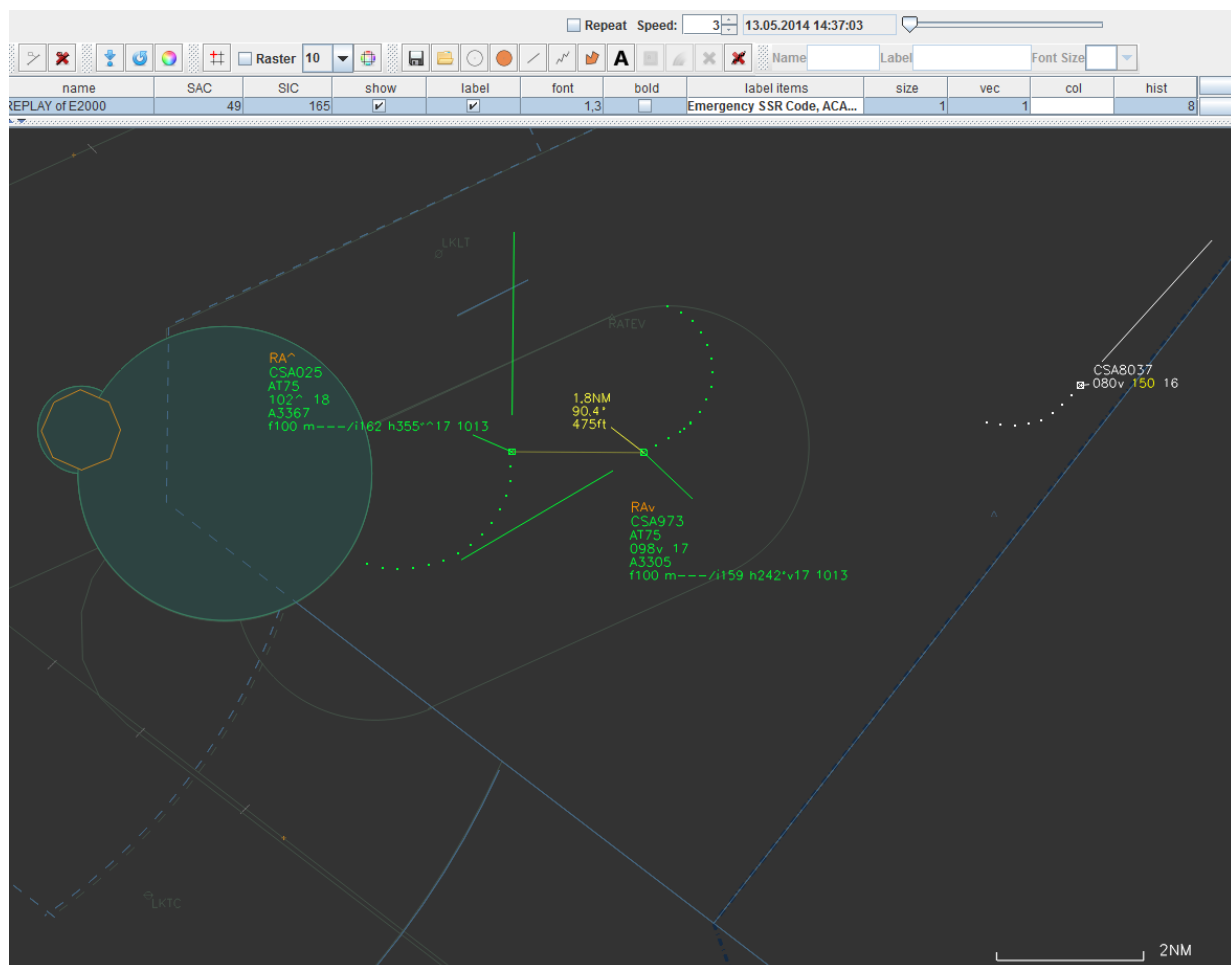
I přes rychlou reakci jak AEC, tak i obou posádek, došlo ke snížení minima radarového rozstupu na 1,83 NM a 475 ft, což odpovídá 61% požadovaného rozstupu.

Obr. č. 6: Okamžik nejmenšího rozstupu

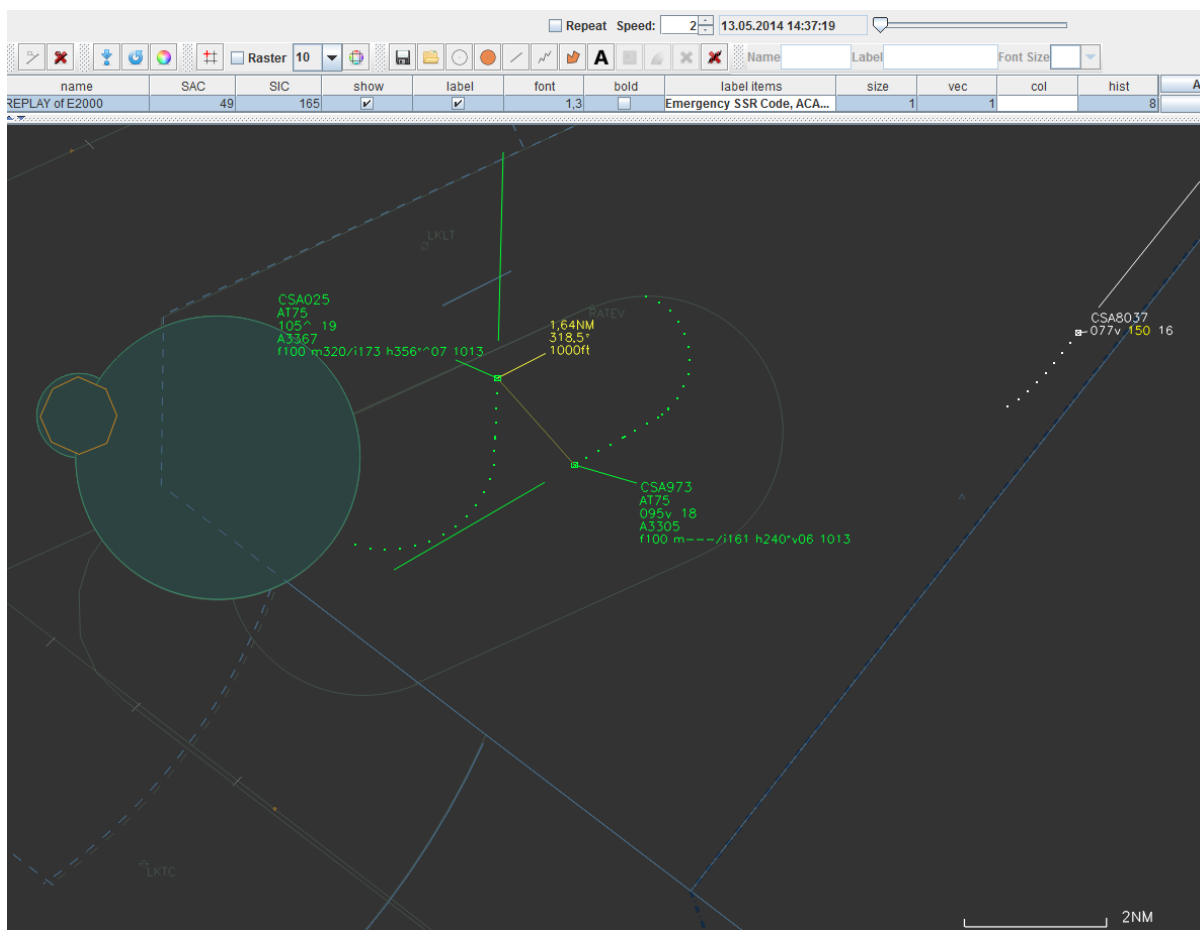
Obr. č. 7: Obnovení požadovaného rozstupu.

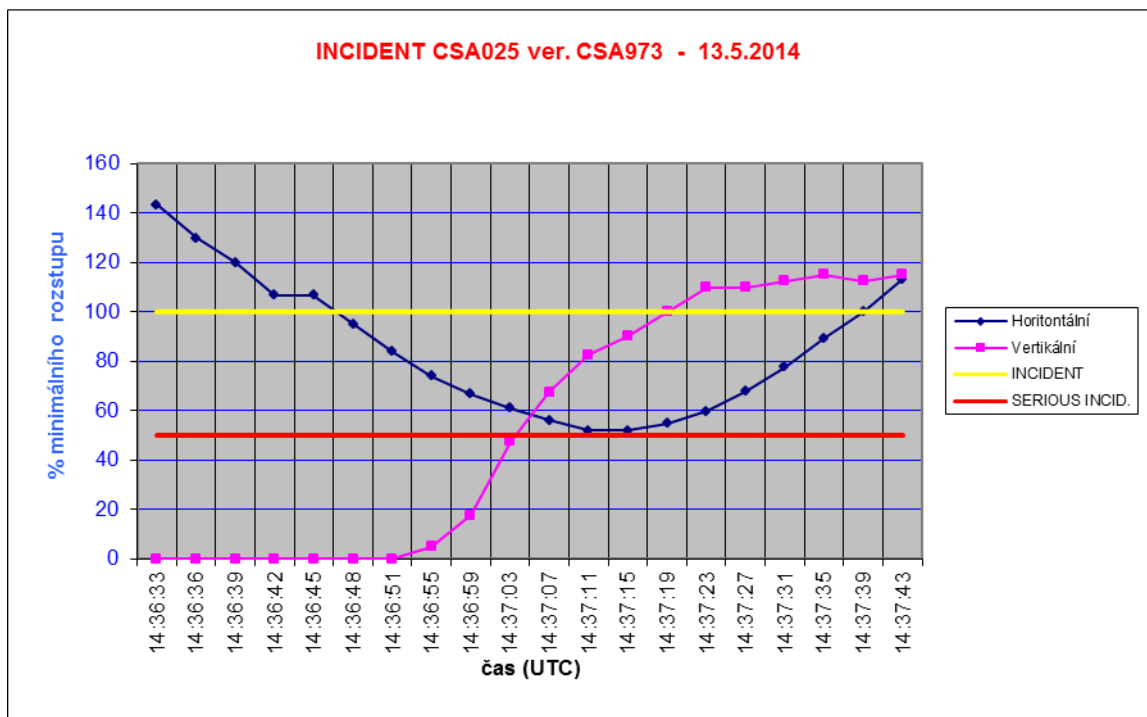
Tabulka č. 2: Grafické znázornění rozstupů
