ZÁVĚREČNÁ ZPRÁVA

**o odborném zjišťování příčin letecké nehody
letounu Cessna C-150L, poznávací značky OK - OKA,
u obce Chrášťovice na Strakonicku,
dne 20. dubna 2016**

Praha
Září 2016

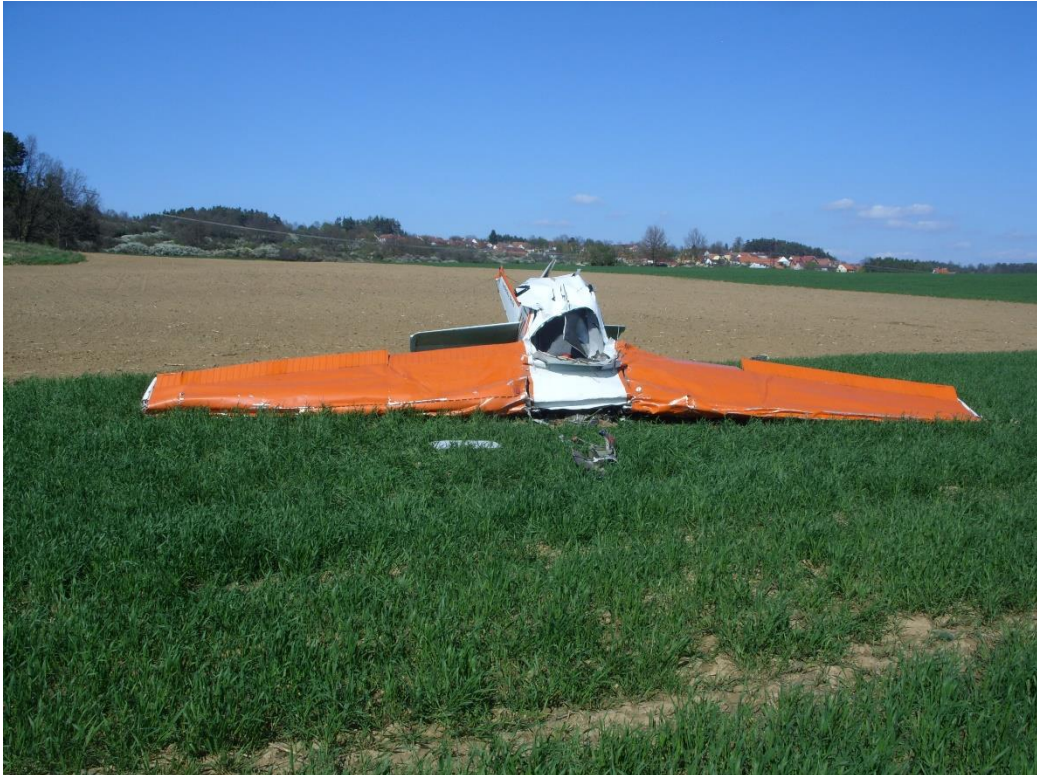
Letoun byl po pádu na zem zcela zničen.

Obr. 1: Zničený letoun Cessna C – 150L

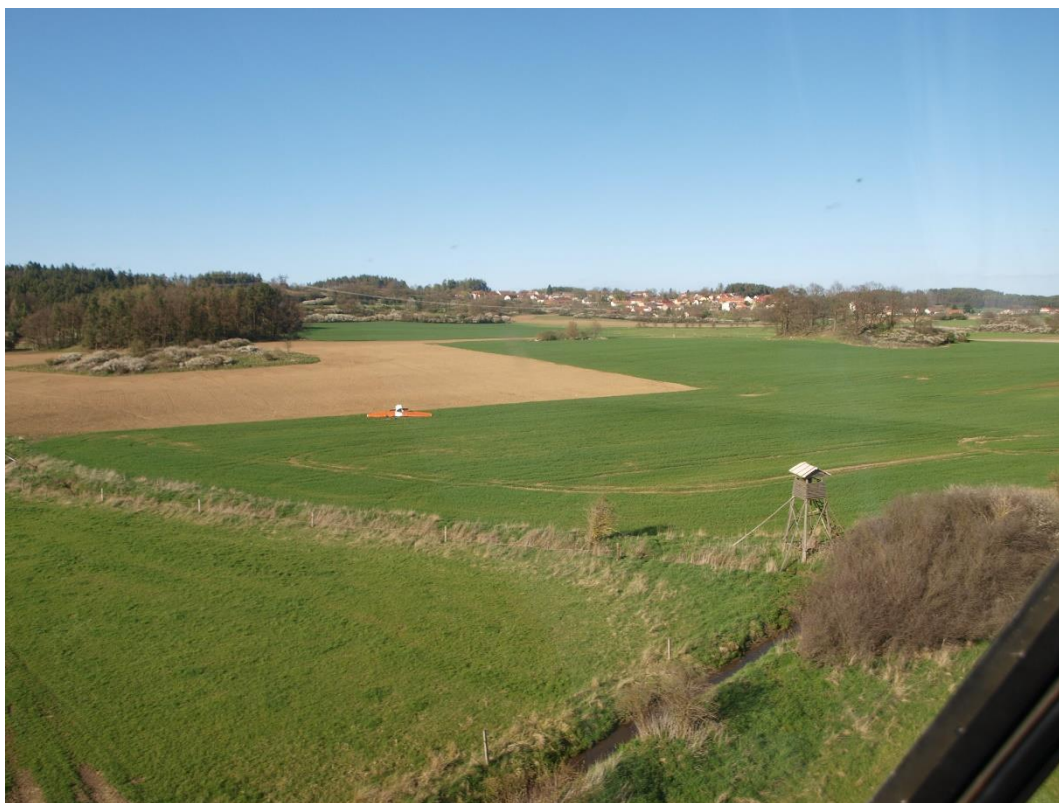
Trosky se nacházely na jednom místě. Letoun byl zapíchnutý přídí do země. Povrch v místě dopadu byl tvrdý, v hloubce cca 0,4 m pod přídí letounu byl kámen o rozměrech 0,7 x 0,4 m, do kterého narazila vrtulová příruba motoru. Při nárazu došlo k otisku kol hlavního podvozku o povrch země. Přední podvozek byl utržen a nacházel se cca 7,0 m za zadí letounu. Podle deformace přední části trupu, náběžné hrany obou polovin křídla a otisku kol podvozku lze usuzovat, že letoun dopadl na zem pod velkým úhlem. Pilotní kabina byla zcela zborcena. Přístrojová deska byla posunuta směrem do pilotní kabiny, přístroje a ovládací prvky na ní umístěny byly značně poškozeny. Po nárazu letounu do země došlo ke zlomení trupu v místě za kabinou. Svislé a vodorovné ocasní plochy nebyly poškozeny, směrové kormidlo bylo vychýleno mírně vlevo a výškové kormidlo bylo vychýleno směrem dolů. Obě poloviny křídla byly nejvíce zdeformovány na náběžné hraně. Vztlakové klapky byly zasunuty.

Obr. 2: Celkový pohled na místo letecké nehody

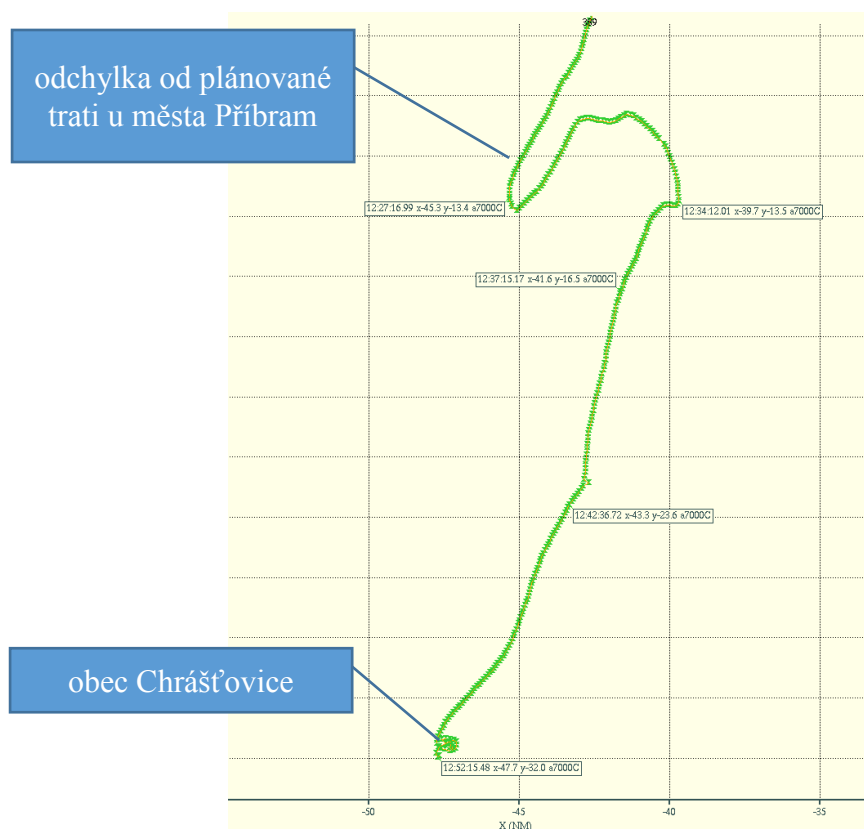
Radarový záznam kritického letu ze dne 20. 4. 2016 byl čitelný. Záznam však neobsahoval údaje o výšce letu. Zaznamenaná trať byla podobná trati letu, proletěné dne 11. 4. 2016. Odchylka ze směru letu u města Příbram byla o něco výraznější. Pilot se po odchylce vrátil na původní trať a letěl na jih. Po dosažení prostoru u obce Chrášťovice pilot s letounem přešel do několika levých zatáček. Záznam byl podle času ztotožněn pro letadlo s pozn. zn. OK-OKA.

Obr. 3: Záznam trasy letu dne 20. 4.2016

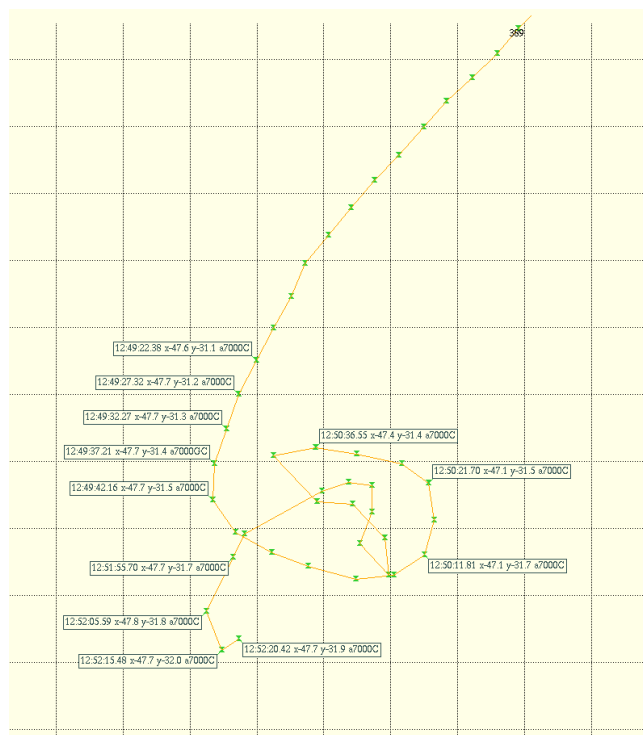
Obr. 4: Záznam letecké činnosti nad obcí Chrášťovice dne 20. 4.2016
