CZ-15-510

ZÁVĚREČNÁ ZPRÁVA

**o odborném zjišťování příčin incidentu
letounu Zlín Z 50M pozn. značky OK-TRP,
na letišti Karlovy Vary dne 22. srpna 2015**

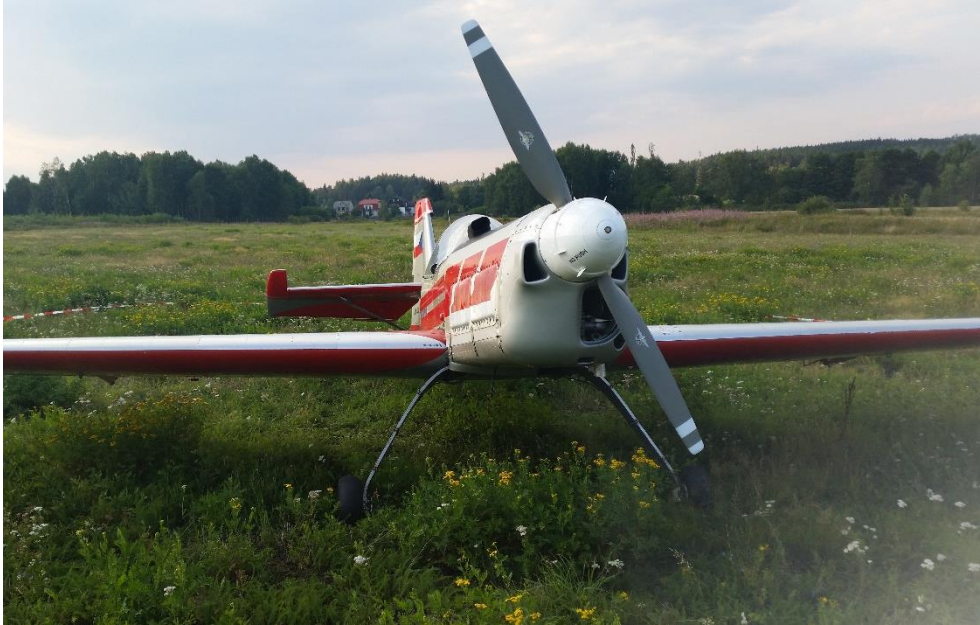
Obr. 1: Místo přistání letounu

Letoun po kontaktu podvozku a spodní částí trupu s plotem ohraničující LKKV dosedl mimo RWY 12 i mimo RWY 11/29, vlevo před prahem RWY12. Letoun se po dojezdu nacházel ve vyšším travnatém porostu severní části LKKV.

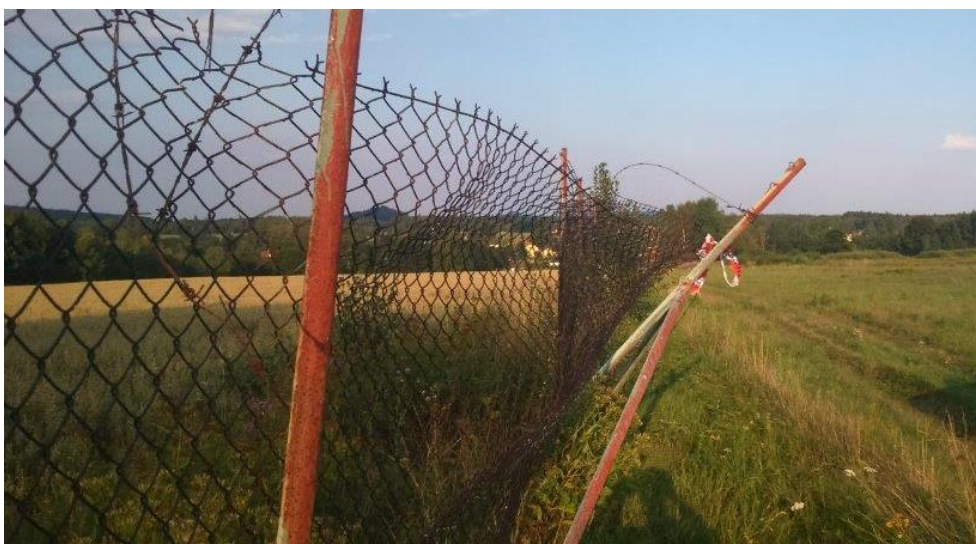
Obr. 2: Pohled na poškození plotu ohraničující letiště LKKV

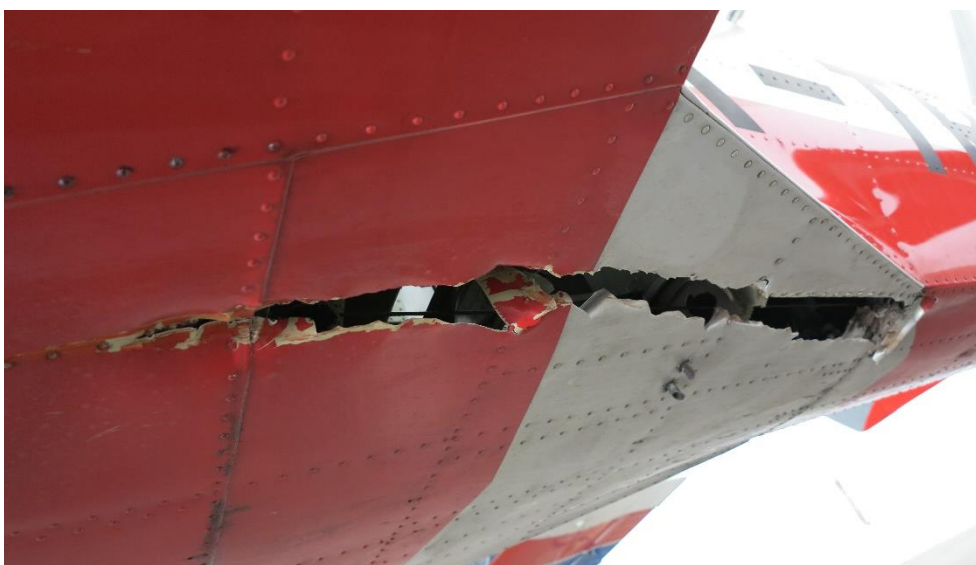
Po podrobné prohlídce letounu v hangáru byl zjištěný roztržený potah na spodní část trupu v oblasti centroplánu a promáčkнутý potah na levé straně trupu pod poznávací značkou. Na pravém křídélku byla ohnutá přítěžovací ploška. Na letounu nebyly nalezeny stopy po uniklém oleji.

Obr. 3: Pohled na poškození potahu letounu

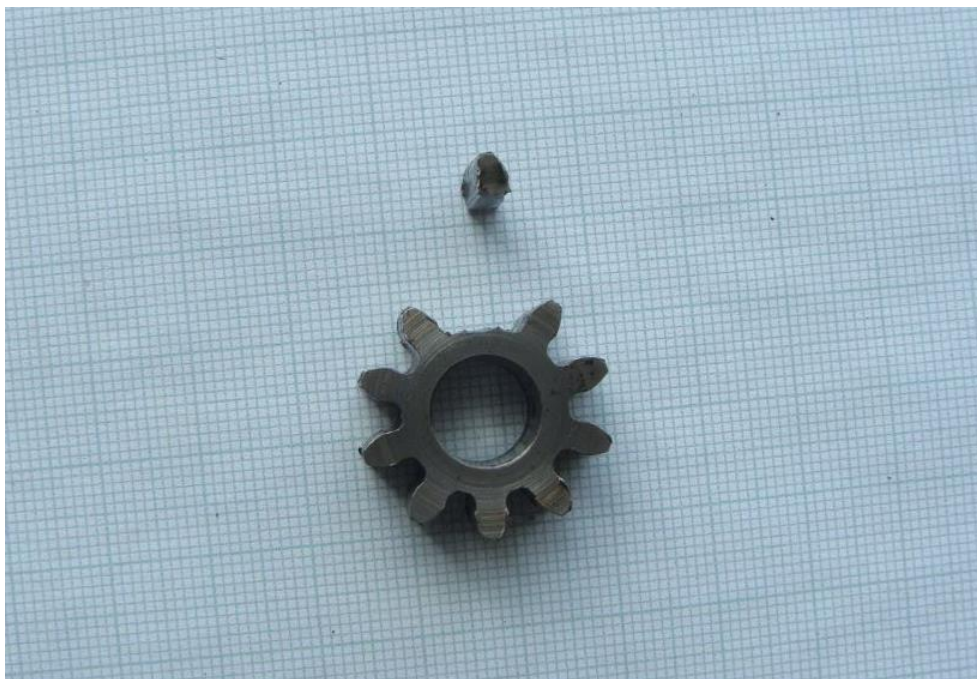
Při kontrole částí motoru a jeho skupin, bylo zjištěno, že při otáčení motoru za vrtuli se neprotáčí vačková hřídel motoru (stojí). Po demontáži horního víka motoru bylo zjištěno poškození dvou zubů na náhonu hřídele vačky Sc3757. Pro zjištění důvodu ulomení zubů náhonu bylo přistoupeno k demontáži vačkové skříně z motoru a odzkoušení volného protáčení náhonu vačky a celého vačkového ústrojí. Po demontáži vačkové skříně bylo při ručním pokusu o otočení za hřídel zjištěno silné drhnutí s kovovým „dorazem“ tam i zpět. Bylo přistoupeno k demontáži zubového čerpadla oleje na vačkové skříně, kde byl zjištěn ulomený zub malého hnaného ozubeného kola Sc3755 a jeho vklínění mezi další zuby v čerpadle. Vačková hřídel se po demontáži čerpadla protáčela volně bez odporu. Na žádném z olejových čističů nebyl nalezen žádný otěr ani kovové třísky (špony). Ostatní součásti motoru se jevily bez poškození, klikový mechanismus se otáčel zcela volně bez známek poškození.

Obr. 4: Ulomený zub hnaného kola Sc3755 vratného olejového čerpadla ve vačkové skříně

Ze závěrečné zprávy LOM Praha s.p. číslo 39/15/PJ vyplynulo, že příčinou ulomení zubu hnaného kola Sc3755 byl únavový lom iniciovaný z rýhy po nástroji při obrábění zubové mezery. K poškození ostatních dílů čerpadla došlo pravděpodobně až v důsledku poškození hnaného kola Sc3755.

Z charakteru opotřebovaných zubů (po obou stranách zubů nahnutý materiál a stopy po záběru hnaného kola) vyplývá, že ozubené kolo bylo cizím zásahem do čerpadla převráceno o 180°. Stopy opotřebení z provozu nese obvykle pouze jedna, záběrová strana zubů. Neautorizovaný zásah do čerpadla byl proveden nad rámec povolené údržby v Technickém popisu a návodu k obsluze.

Ústav pro odborné zjišťování příčin leteckých nehod doporučuje LOM Praha s.p.- vydat SERVISNÍ DOPIS – Bezpečnostní doporučení a informace pro organizace schválené pro údržbu, majitele a piloty o příčině vysazení motoru typové řady M 137.

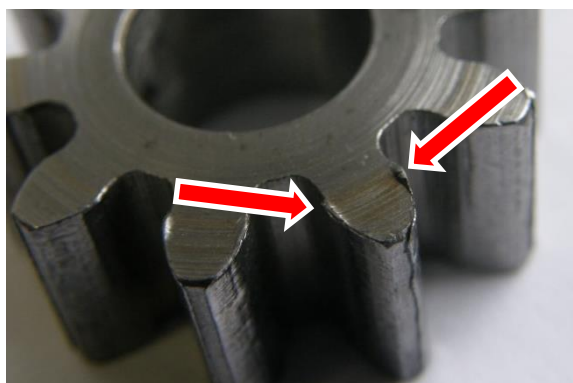
Otřepy na čele zubu hnaného kola Sc3755

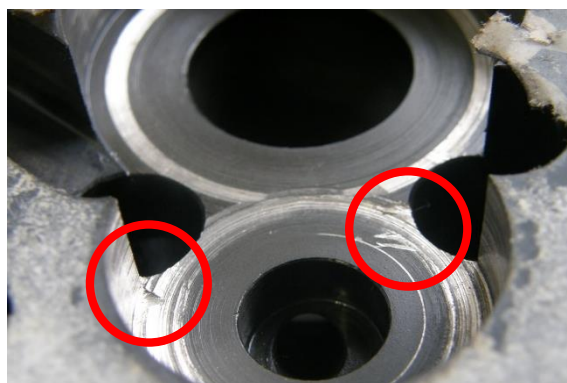
Poškozené víko Sh0339

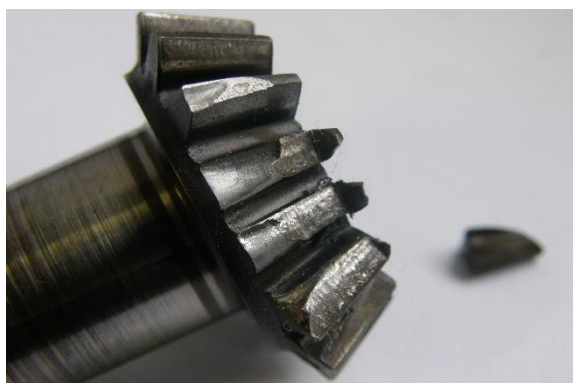
Poškozené zuby hřídele Sc3757

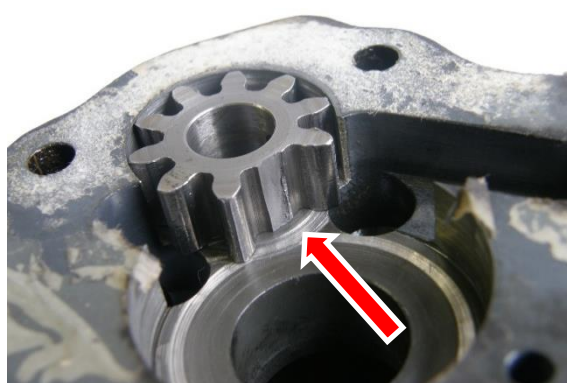
Poškozené hnané kolo Sc3755

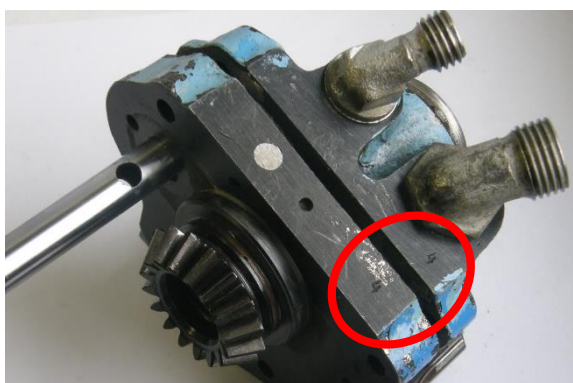
Z výše uvedených zjištění vyplývá, že čerpadlo v.č. 45 bylo v průběhu provozu motoru vyměněno za čerpadlo v.č. 4. V motorové knize není proveden záznam o výměně čerpadla.

Mezistěna a víko čerpadla v.č. 4

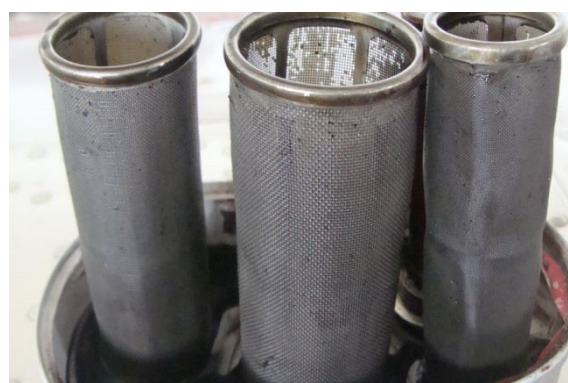
Detailní pohled na sítka olejových čističů
