ZÁVĚREČNÁ ZPRÁVA

**o odborném zjišťování příčin incidentu
letounu typu L 410 UVP-E9, poznávací značky OK-RDA
po vzletu z Isle of Man, dne 18. 10. 2012**

Praha
Únor 2013

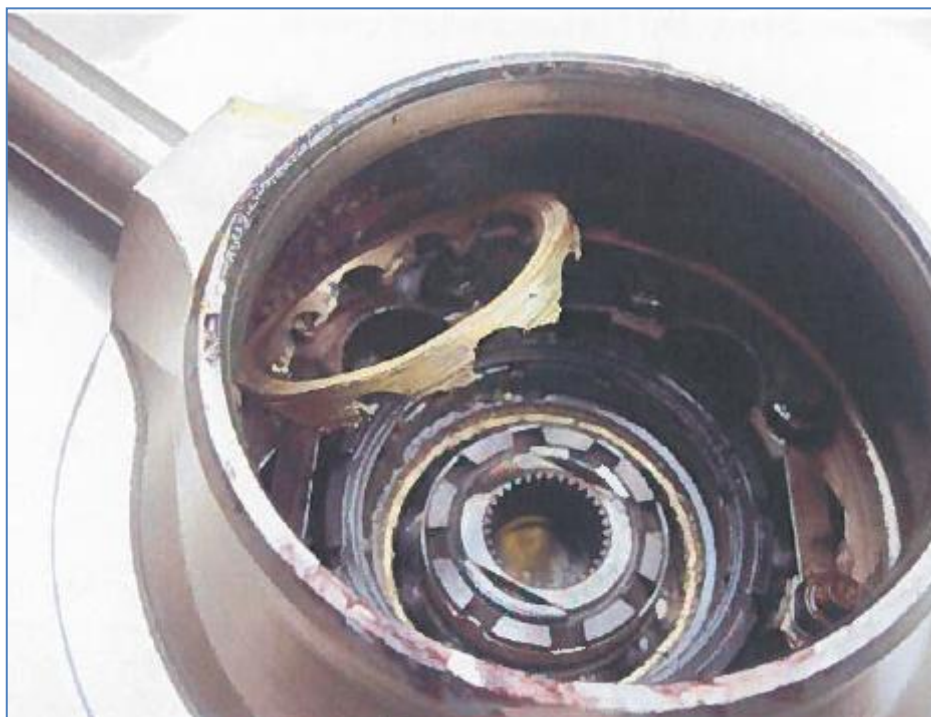
Vadný motor M601E v.č. 871034 byl dne 12.10.2012 podroben odborné expertíze formou komisionální demontáže motoru. Bylo zjištěno zadření a poškození hlavního ložiska motoru *p/n* QJ 206. V dalších krocích bylo zjištěno přerušení torzní hřídele *p/n*

Poškození hlavního ložiska motoru M 601E

Bylo potvrzeno, že v důsledku vniknutí úlomku pojistného kroužku do vstupní části odsávacího olejového čerpadla došlo k překroucení torzní hřídele čerpadla a tím k přerušení oběhu oleje v olejovém systému motoru. Tento stav se posádce letounu projevil signalizací nízkého tlaku oleje na pravém motoru. Nedostatečný oběh oleje v motoru způsobil zadření hlavního ložiska motoru a vzrůst teplot mezi turbínami. Vzhledem k nálezu na motoru M601E byl s výrobcem motoru a dodavatelem skříní pohonu rozebrán poruchový stav a doporučeno přijetí opatření k zamezení opakovaného selhání pojistného kroužku. V průběhu provozu byl letoun ošetřován v souladu s platnými postupy pro údržbu.

- výrobce motoru spolu se subdodavatelem skříně přijme účinná opatření, aby v procesu montáže komponentů skříně pohonů M601-5.6.SP922/89 nedošlo k opakovanému selhání pojistného kroužku 12 ČSN 022930;

- výrobce motoru cestou změnové služby provede úpravu technologie kontroly olejových čističů ve skříní pohonů.

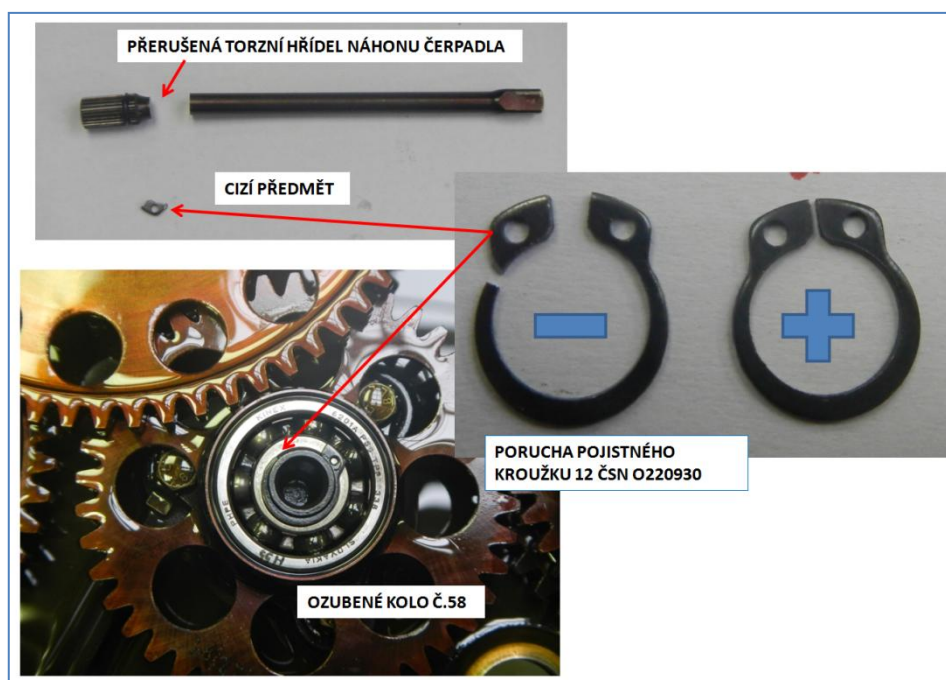
M601-5015.9 náhonu odsávacího olejového čerpadla p/n M601-51.9 ve skříní pohonů. V nátrubku na vstupu odsávacího čerpadla byl nalezen cizí předmět, který byl popsán jako úlomek pojistného kroužku. Další prohlídkou skříně pohonů byl tento úlomek ztotožněn s chybějící částí „ouškem“ pojistného kroužku p/n M601-5056.6 12ČSN 022930. Materiál pojistného kroužku byl podroben metalografické analýze, která nepotvrdila vadu materiálu pojistného kroužku. Ostatní části motoru nebyly poškozeny a jejich stav odpovídal obvyklému provoznímu opotřebení.

Cizí předmět ve skříní pohonů motoru M601E

Jako příčinu vzniku incidentu lze označit provozní poruchu pravého motoru, která byla způsobena vniknutím úlomku pojistného kroužku do vstupní části odsávacího olejového čerpadla a přerušení oběhu oleje v olejovém systému motoru. V důsledku tohoto stavu byla posádka donucena zastavit chod motoru a aplikovat postupy letu s jedním nepracujícím motorem.
