# ZÁVĚREČNÁ ZPRÁVA

**o odborném zjišťování příčin letecké nehody  
vrtulníku Robinson R 44 Raven I,  
poznávací značky OK-SCI  
na letišti Roudnice,  
dne 6. dubna 2016**

Praha  
Srpen 2016

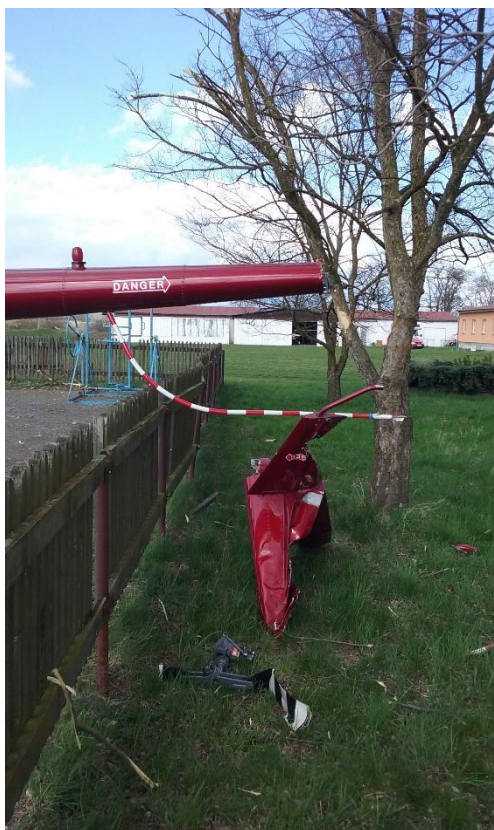
Vrtulník byl při střetu s oplocením a větvemi stromů vážně poškozen. Ocasní nosník byl deformován v místě uchycení k trupu, deformace byla nalezena i na potahu pravé části nosníku cca 780 mm od uchycení do trupu. Nejvíce byla poškozena koncová část ocasního nosníku. Došlo k vytržení tělesa převodovky ocasní vrtulky, roztržení konzoly uchycení vodorovné a svislé stabilizační plochy s ostruhou a přerušení pružné spojky transmise. V důsledku oddělení převodovky ocasní vrtulky došlo k poškození obou listů ocasní vrtulky. Jeden list se zcela oddělil od náboje převodovky a druhý byl značně deformován. Průchodem konců listů nosného rotoru skrze větve stromů došlo k poškození obou listů. Oddělené části ocasní vrtulky se střetly s trupem vrtulníku, kde v oblasti lemu nad levými dveřmi došlo k malé deformaci okapničky. Při nehodě nedošlo ke vzniku požáru.

Obr. č. 1: Vrtulník R 44 po nárazu do překážky

Nosník byl v místě poslední, zesílené přepážky poškozen. Došlo k vytržení celé přepážky od nosného potahu ocasního nosníku. Vodorovné a svislé stabilizační plochy byly deformované a oddělené od nosníku. Převodovka ocasní vrtulky i s ocasní vrtulkou byla oddělena, listy ocasní vrtulky byly deformované a jeden z nich byl oddělen od uchycení do hřídele převodovky.

Nalezená poškození lze spojit s mechanismem střetu ocasní části vrtulníku s dřevěným oplocením, při kterém došlo ke kontaktu ostruhy a svislé stabilizační plochy s oplocením. V důsledku tohoto kontaktu došlo k vychýlení svislé plochy do prostoru rotujících listů ocasní vrtulky a ke vzájemnému střetu těchto částí, po němž došlo k vylomení celé převodovky s ocasní vrtulkou. Podle charakteru poškození a deformace ocasního nosníku a podle tvaru třecích stop na povrchu asfaltové plochy se vrtulník otáčel směrem doleva.

K poškození jednotlivých dílů umístěných na konci ocasního nosníku došlo v důsledku nárazu do pevné překážky.

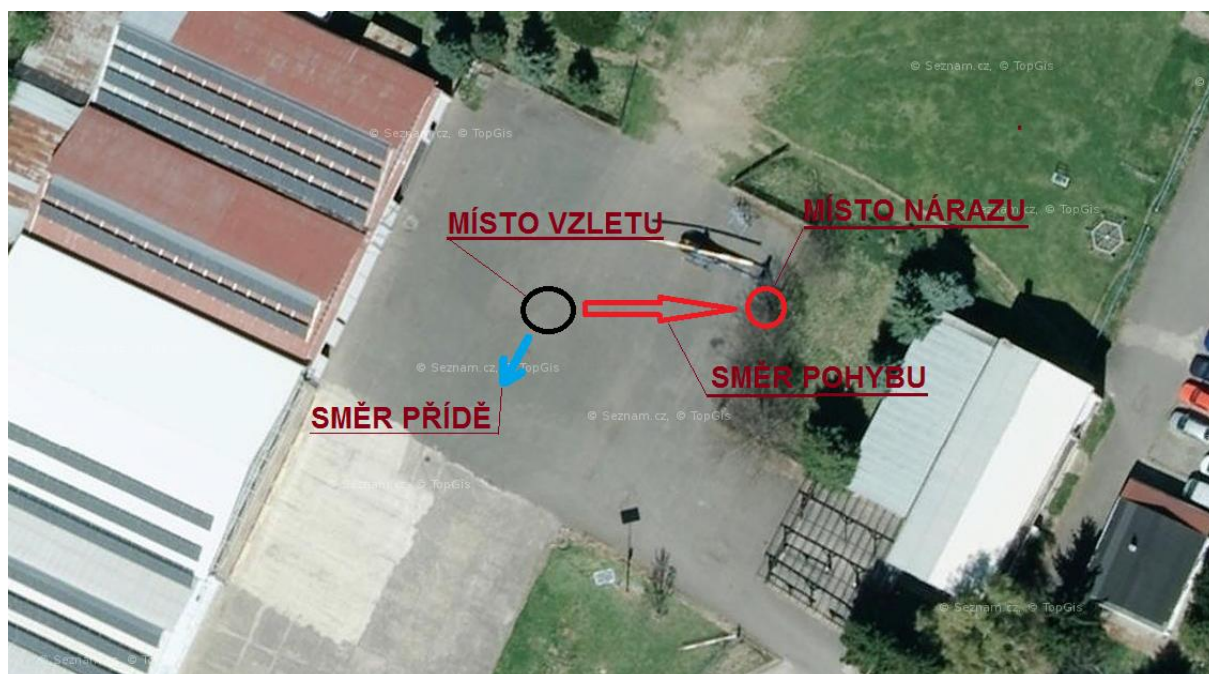
Obr. č. 2: Situace na provozní ploše

Vrtulník zůstal stát po letecké nehodě na ližinovém podvozku přídi směrem k vratům hangáru. Ocasní nosník čněl nad oplocení, za nímž se nacházely oddělené části – převodovka ocasní vrtulky a ocasní stabilizační plochy vrtulníku. Dřevěné

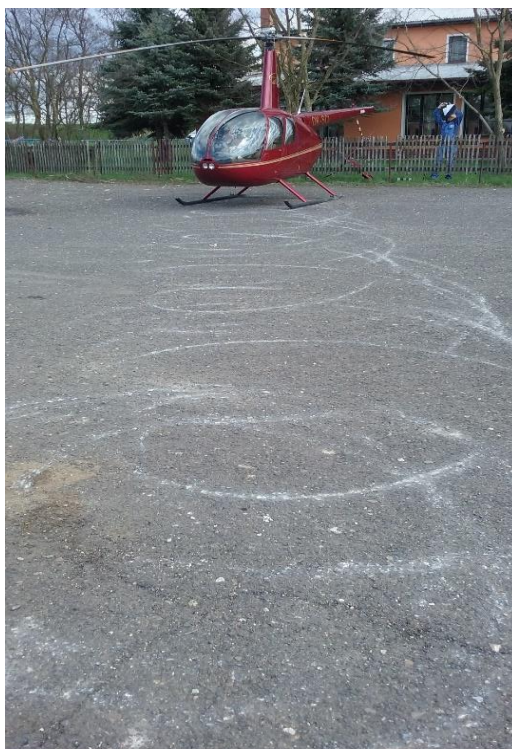
plaňky byly u vrcholků zlomeny a nesly stopy tmavě červené barvy po střetu s ocasní částí vrtulníku. Na zpevněném povrchu plochy byly otěrové stopy ve tvaru spirály. Tyto stopy začínaly z geometrického středu plochy před hangárem a v nepravidelné spirále se sedmi vrcholy směřovaly k oplocení. Na okraji plochy před hangárem vpravo od vrtulníku ležela část odděleného listu ocasní vrtule a úlomek ukončení jednoho listu nosného rotoru.

*Obr. č. 3: Povrch provozní plochy*
