ÚSTAV PRO ODBORNÉ ZJIŠŤOVÁNÍ  
PŘÍČIN LETECKÝCH NEHOD  
Beranových 130  
199 01 PRAHA 99

# ZÁVĚREČNÁ ZPRÁVA

**o odborném zjišťování příčin letecké nehody  
letadla Z-326M, pozn. značky OK-OTE,  
dne 28.9.2011  
na letišti Zbraslavice.**

Praha  
Duben 2012

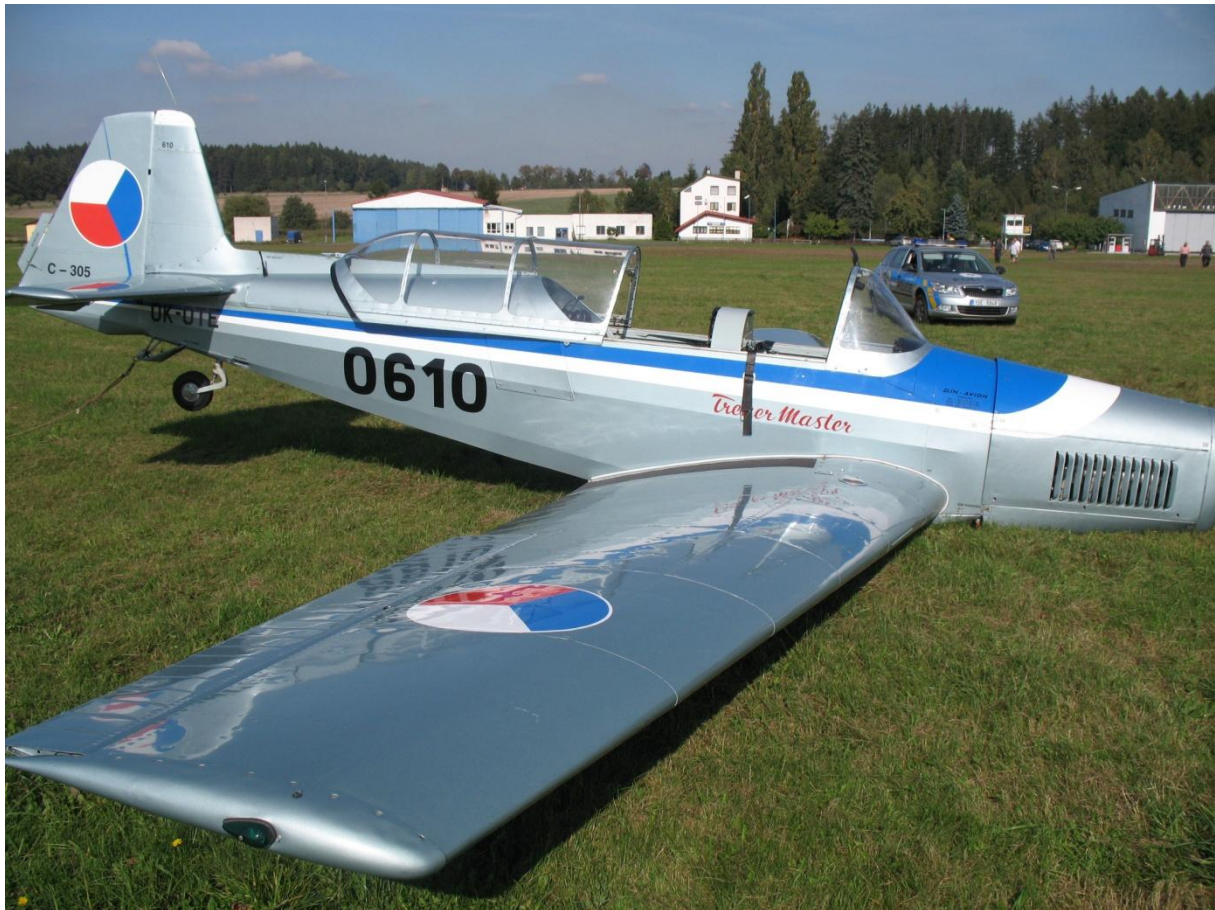
Při incidentu byla zničena dřevěná vrtule, poškozen spodní kryt motoru a výfuky.

*Obr. Z-326M na místě LN*

- Pilot zapomněl vysunout podvozek a přistání provedl na „břicho“ letounu.
