CZ-15-505

ZÁVĚREČNÁ ZPRÁVA

**o odborném zjišťování příčin letecké nehody
ULL Skylane UL, pozn. značky OK-MUO44,
dne 21.8.2015 v katastru obce Lipno, okres Louny.**

Praha
Duben 2016

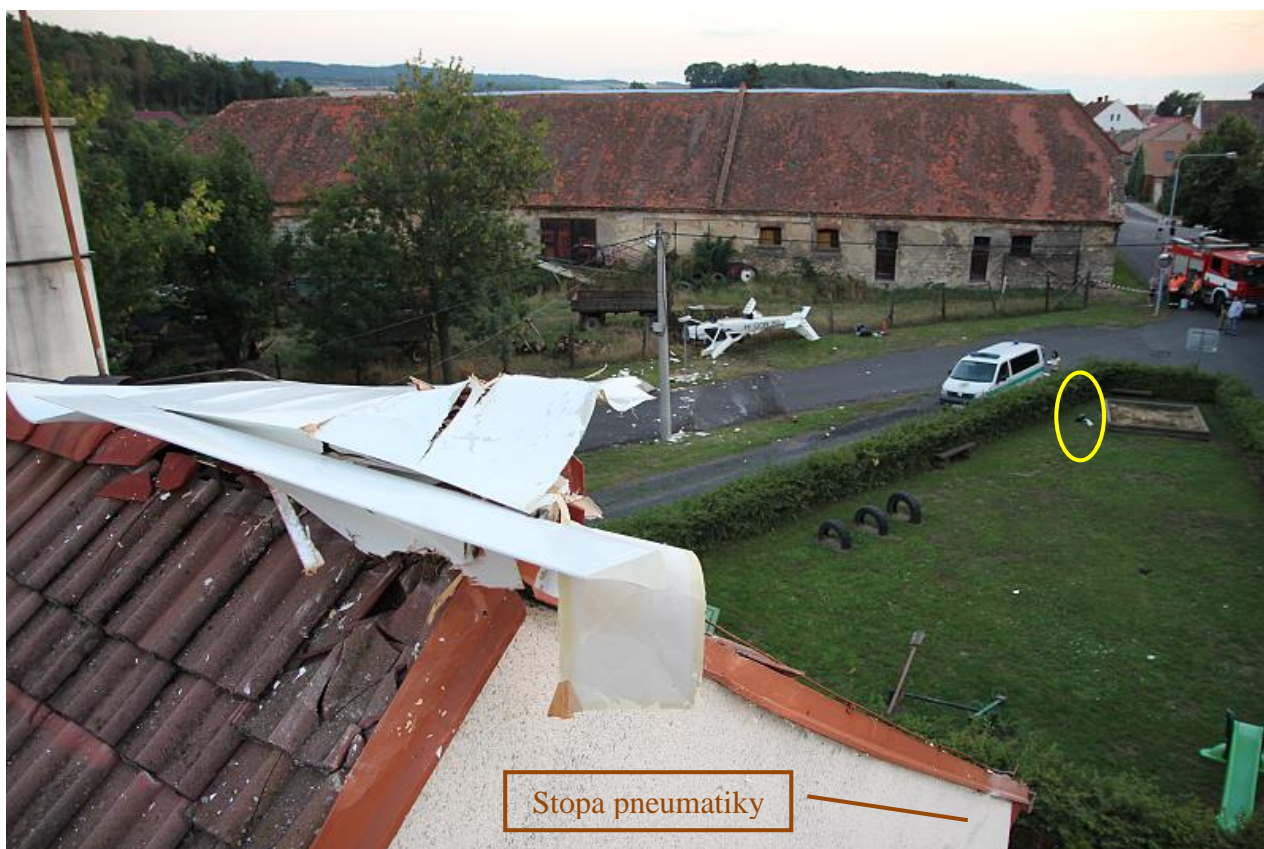
Menší trosky ležely na střešní krytině. V blízkosti štítu domu byla nalezena i část vrstvy laminátové pružiny levé podvozkové nohy. Další menší trosky byly na dětském hřišti SW domu do vzdálenosti cca 30 m. Na tomto hřišti ležela další vrstva odlomené levé části laminátové pružiny podvozku s diskem a pneumatikou levé podvozkové nohy.

Obr. 2: Trosky UL letounu na místě LN.

Na Obr. 2 je situace na místě po LN. Žlutě je orámovaná odlomená vrstva laminátové pružiny levé podvozkové nohy a kola s diskem a pneumatikou na dětském hřišti vedle domu.

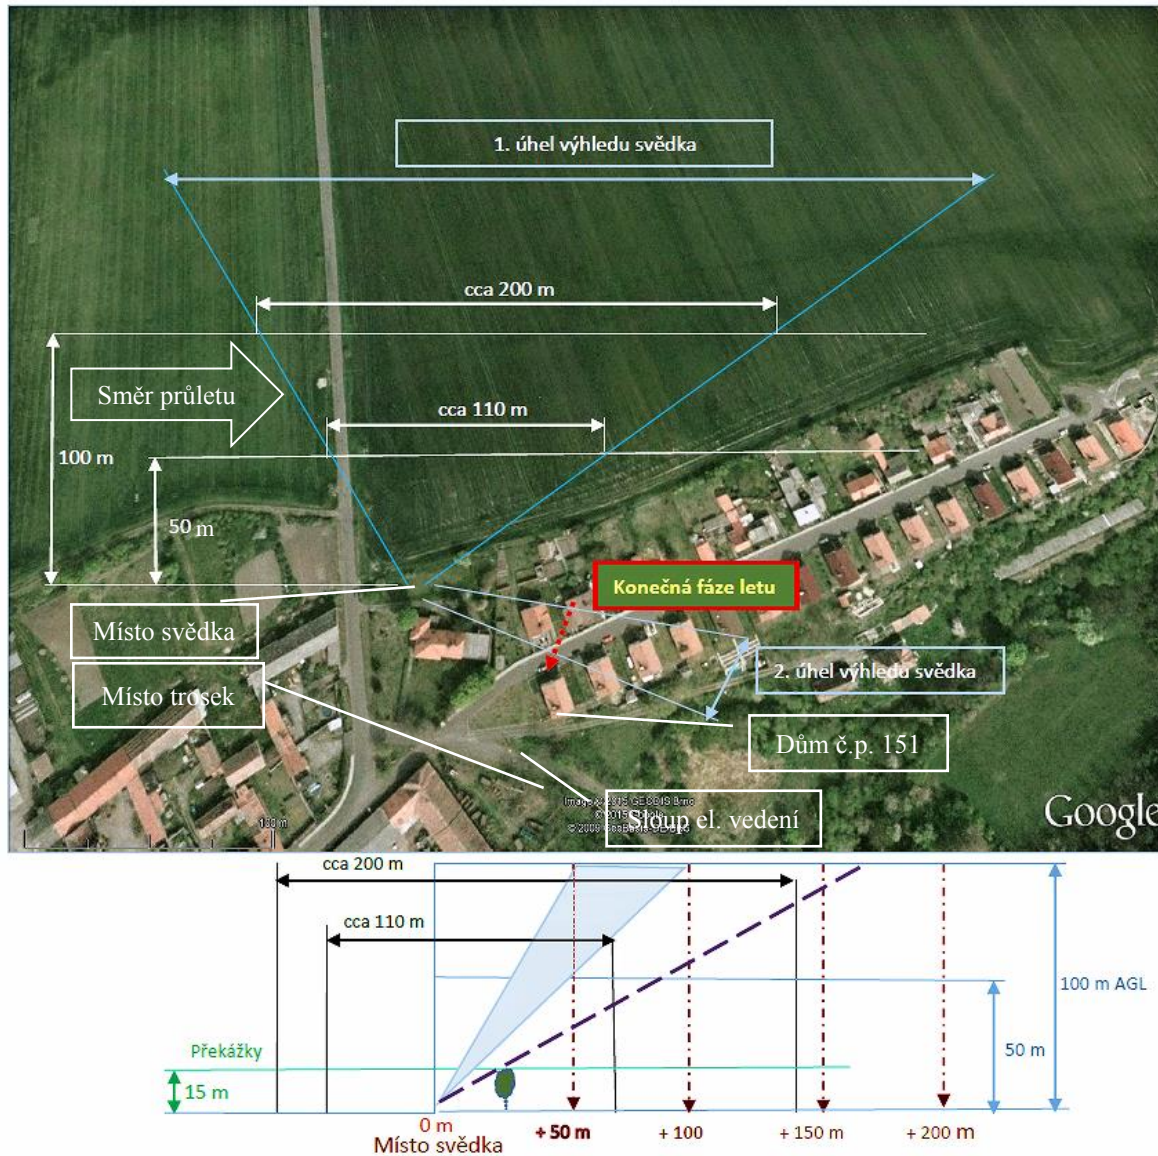
Výše uvedené hodnoty byly použity pro vytvoření grafické analýzy letu, GAL. Svědek uvedl časovou hodnotu vizuálního a sluchového kontaktu s UL letounem 10 sec. Za tuto dobu, při uvažovaných rychlostech UL letoun uletěl 220 – 330 m.

Obr. 3: GAL, horizontální průmět letu

- Z posouzení grafické analýzy závěrečné fáze letu vyplynulo:
 - Svědek, při výšce průletu UL letounu 100 m, ve vzdálenosti 50-100 m od něj, při úhlu pohledu 45° a udaným časovým údajem 10 sec, by UL letoun nemohl ztratit z dohledu, kromě závěrečné fáze letu, pod cca 40 m během pádu v prostoru obce Lipno.
