# **ZÁVĚREČNÁ ZPRÁVA**

**o odborném zjišťování příčin letecké nehody parašutisty  
na letišti Klatovy dne 13. května 2015**

Praha  
Srpen 2015

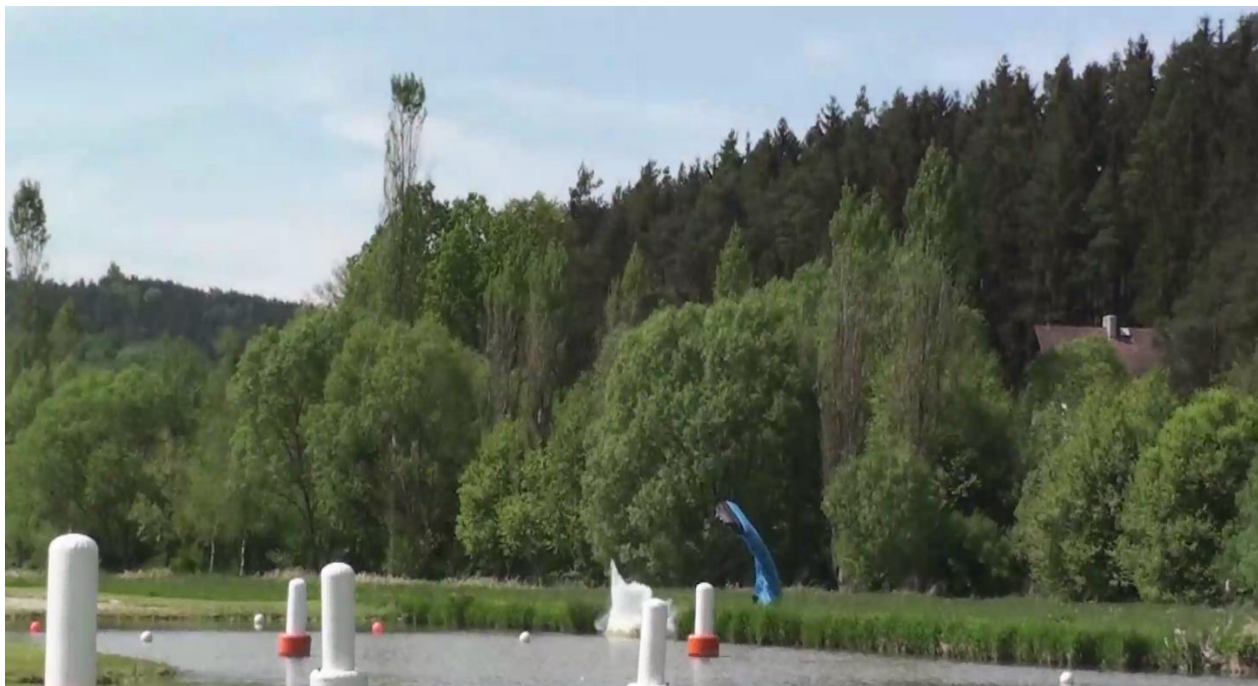
*Obr. 1 Místo dopadu parašutisty*

Parašutista dopadl na vodní hladinu uměle vytvořené vodní nádrže, která je součástí doskokové plochy ve vzdálenosti cca 187 m vpravo od RWY 27 R.
