ZÁVĚREČNÁ ZPRÁVA

**o odborném zjišťování příčin parašutistické nehody
na letišti Most dne 05. 06. 2011.**

Praha
březen 2012

Provozovatel: fyzická osoba
Typ a varianta padáku: Silouhette 135
Místo: 1150 m jihozápadně letiště Most
Datum: 05.06.2011
Čas: 11:35 SELČ (09:35 UTC, dále všechny časy v UTC)

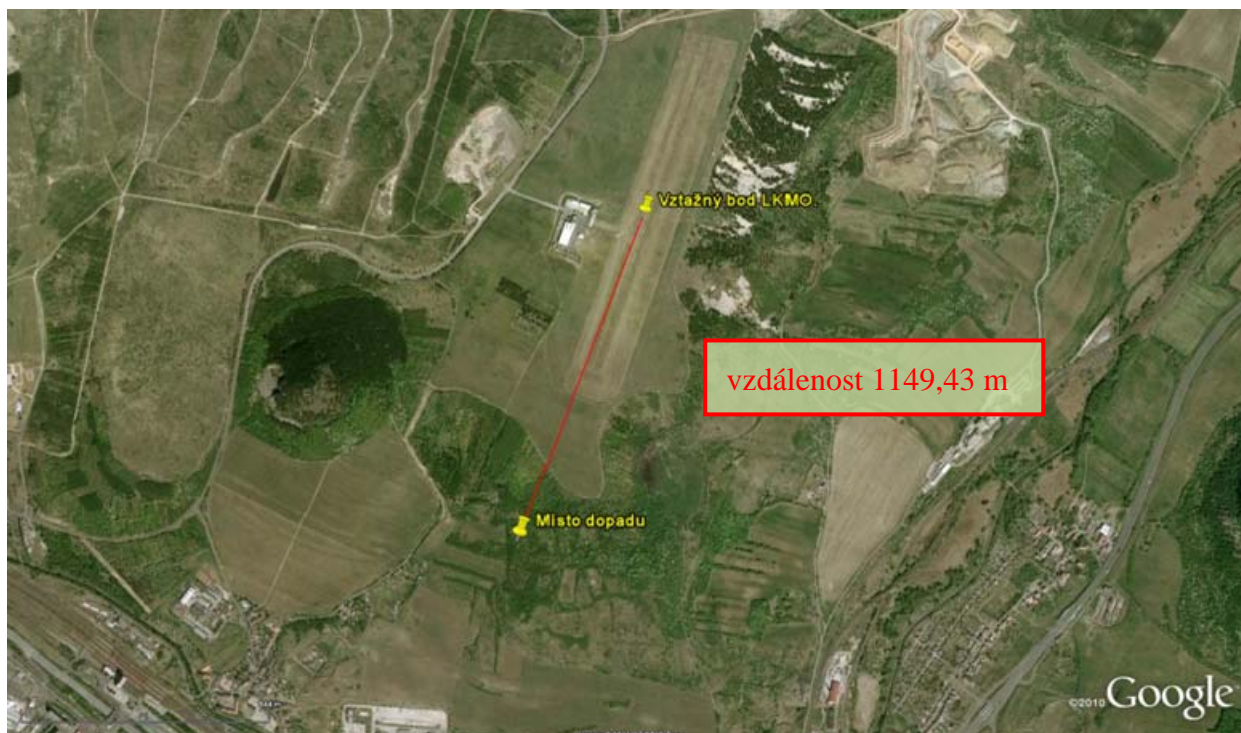
Obr. 1 Místo dopadu parašutistky

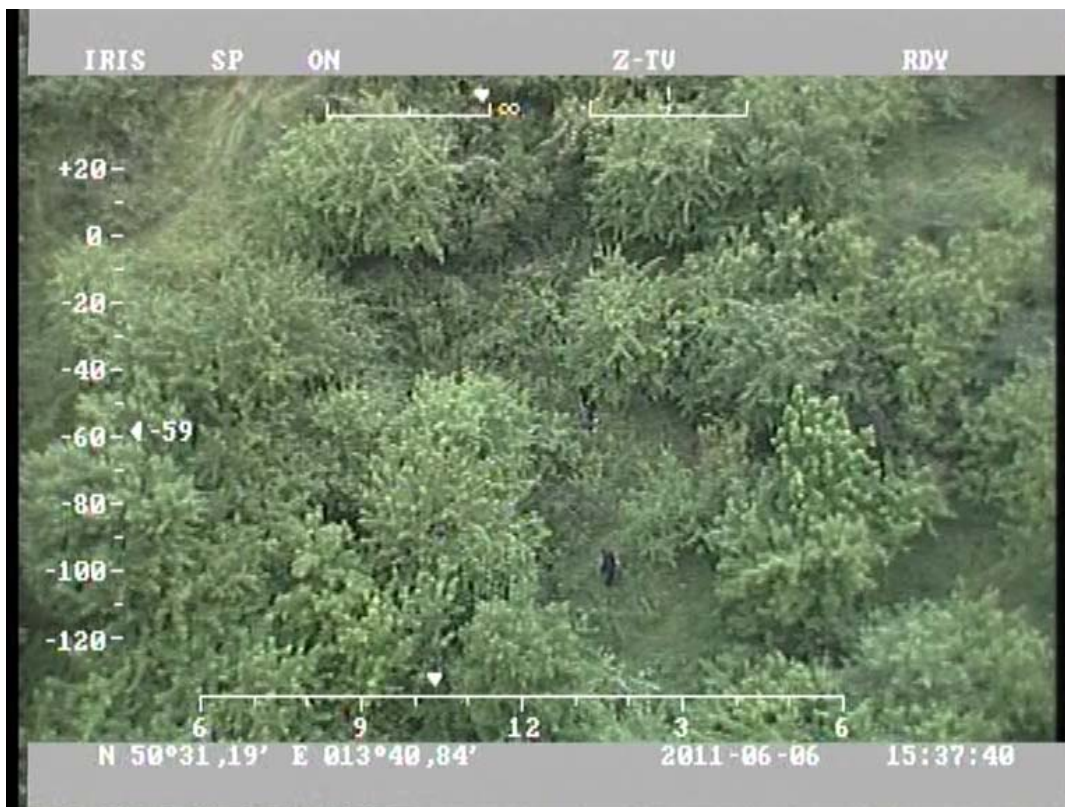
Parašutistka byla nalezena pátrací skupinou Policie ČR po 26 hodinách usilovného pátrání v těžko přístupném bujnou vegetací porostlém terénu ve vzdálenosti 1150 m od vztážného bodu letiště LKMO, cca 40 m vpravo od osy RWY 20.

Obr. 2: Detailní pohled na místo parašutistické nehody

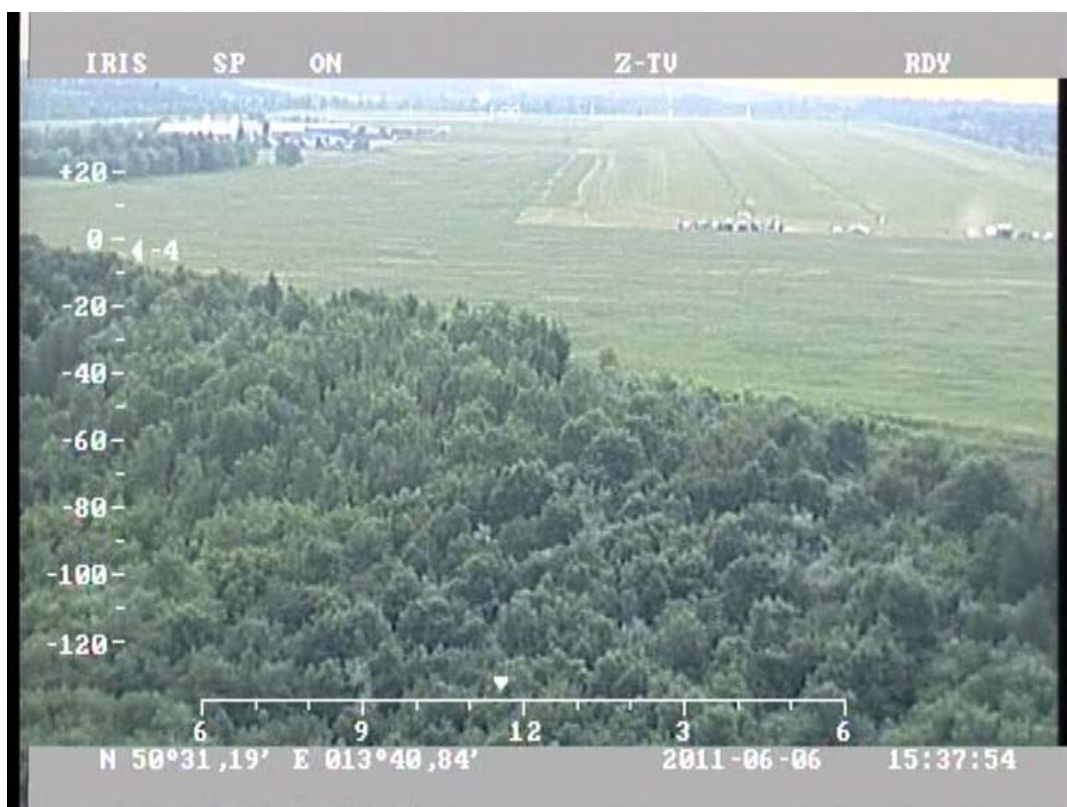
Obr. 3: Pohled z místa parašutistické nehody na LKMO

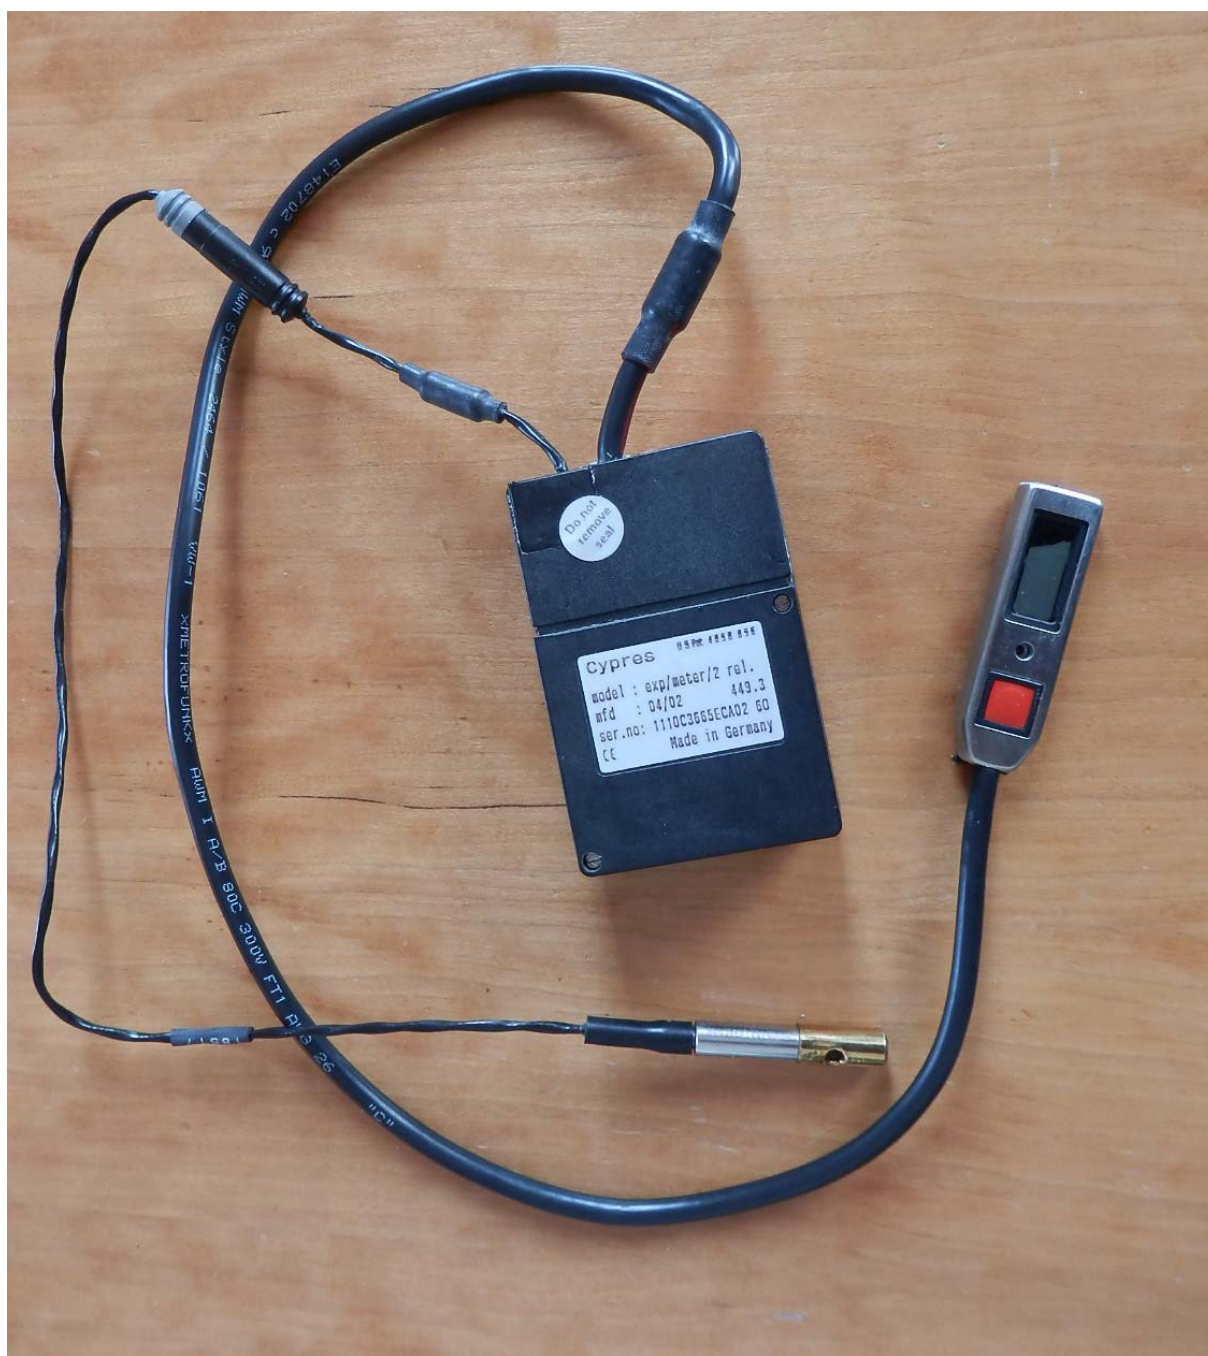
Obr. 4.: Záchraný přístroj CYPRES AAD 1 Expert

Přístroj se skládá z řídicí jednotky, ovládací jednotky, pracovní jednotky (pyronože). Všechny prvky byly i po nárazu přístroje do země zcela funkční. Poškozena byla pouze část displeje ovládací jednotky.

Praktické testy funkčnosti přístroje jednoznačně prokázaly, že záchranný přístroj CYPRES AAD 1 Expert byl plně funkční a nevykazoval žádné znaky závady.

Zabezpečovací přístroj byl při technické prohlídce zcela funkční. Při kritickém seskoku neaktivoval záložní padák ve stanovené výšce. Z uvedeného vyplývá, že zabezpečovací přístroj v době kritického seskoku nebyl pravděpodobně zapnut. V opačném případě, by musela nastat některá z uvedených možností automatického vypnutí přístroje, nebo jeho chybné funkce v provozu, které jsou popsány v příručce pro používání zabezpečovacího přístroje Cypres AAD 1 Expert. S přístrojem podle informací, které měla komise k dispozici, nebylo v den kritického seskoku manipulováno tak, aby mohla některá z možností automatického vypnutí přístroje nastat. Přesto je nezbytné poukázat na upozornění výrobce, že přístroj nelze 100% odstínit proti elektromagnetickým vlivům. Konkrétní podmínky po dobu kritického seskoku a bezprostředně před ním se nijak nelišily od prostředí, ve kterém pracují zabezpečovací přístroje v parašutistickém provozu.
