CZ - 14 - 658

ZÁVĚREČNÁ ZPRÁVA

**o odborném zjišťování příčin letecké nehody po střetu
letounu Zlín Z 50LX, poznávací značky OK – XRA
s kluzákem K7, poznávací značky OK – 8010
na letišti Chrudim dne 1. 11. 2014**

Praha
únor 2015

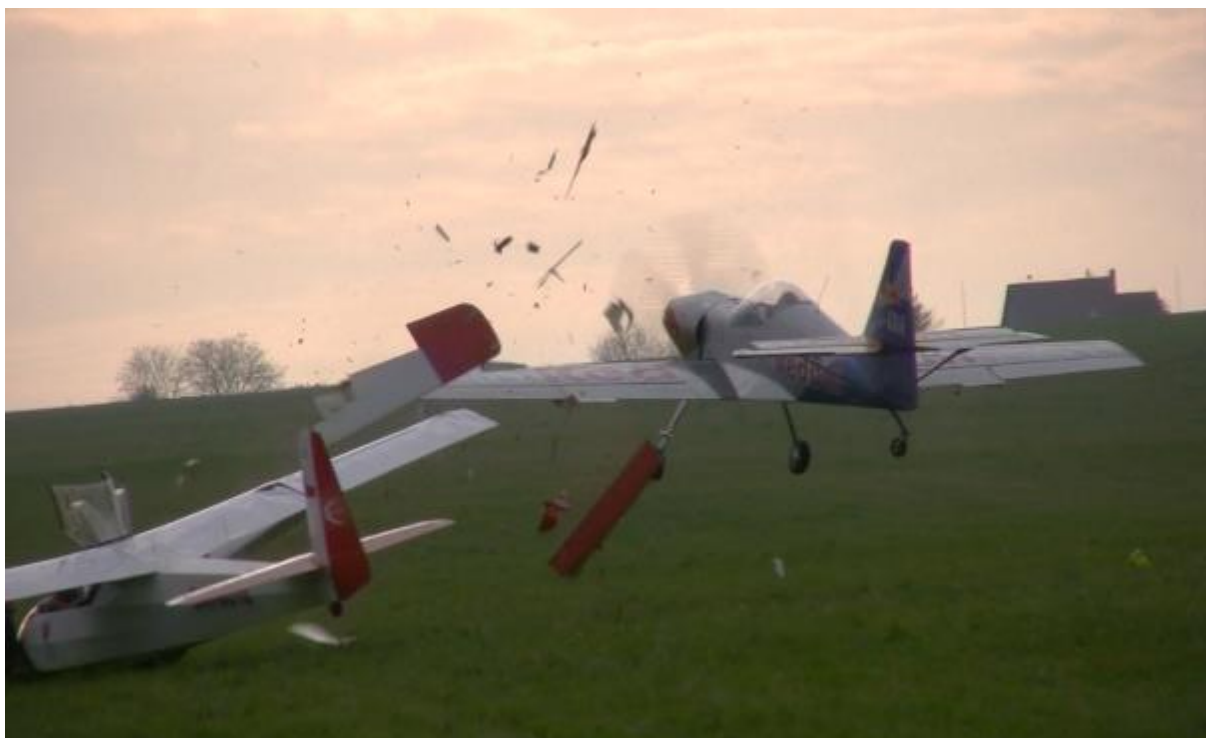
Průběh přiblížení letounu Z 50LX a přistání včetně jeho střetu s kluzákem bylo zaznamenáno videokamerou. Ze záznamu bylo patrné, že přiblížení na přistání

letounu probíhalo pod velmi malým úhlem. Letoun se plynule bez výrazných změn směru a výšky přibližoval k místu dosednutí. Pilot uvedl, že aby měl přehled o letounu, který přistál před ním jako „pořadí jedna“, vybočil s letounem vlevo, a tak přes pravou část kabiny lépe viděl dopředu. Ve vzdálenosti asi 125 m od THR RWY 24 a asi 8,0,-10,0 m vlevo od okraje RWY 24 byl přistávající letoun ve fázi výdrže, koly hlavního podvozku cca 1,5 m nad povrchem dráhy. V tomto místě došlo k nárazu letounu Z 50LX do pravé poloviny křídla na zemi stojícího kluzáku. Kluzák stál opřený o zem levou polovinou křídla. Po nárazu přistávající letoun dosedl na dráhu a po krátkém výběhu se otočil vpravo a pojížděl směrem k odstavné ploše u hangáru. Kluzák, který byl s posádkou připraven k navijákovému vzletu se vlivem nárazu pootočil asi 20° vlevo. Po této události byl ve 14:25 na letišti ukončen veškerý provoz, později byl umožněn odlet tří letadel akrobatické skupiny.

Střet obou letadel zachycený na video

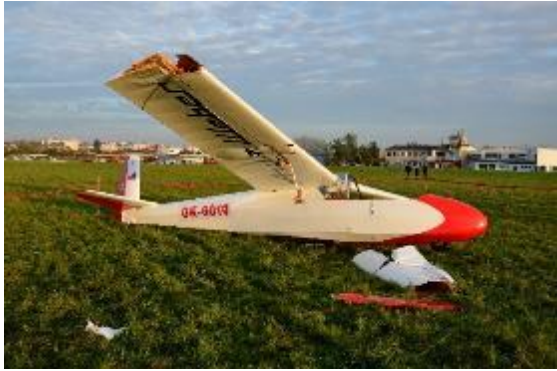
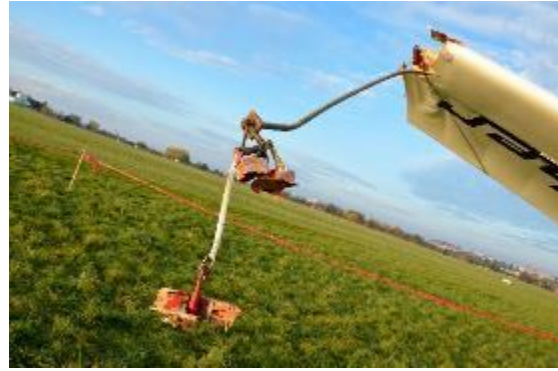
Poškozený kluzák, pozn. zn. OK-8010 stál v prostoru pro navijákové vzlety. Přední část trupu směřovala do kurzu 210°, střed kabiny byl na úrovni první postranní značky levého okraje RWY 24 ve vzdálenosti 17 m. Tato značka je umístěna 125 m od THR RWY 24. Pravá polovina křídla kluzáku byla poškozena tak, že došlo k úplnému oddělení konce křídla v místě pravého křídélka. To bylo nalezeno cca 5 m před kluzákem vpravo. Oddělená koncová část křídla a drobné úlomky konstrukce byly rozptýleny do 10 m před kluzák. Pahýl křídla směrem k trupu byl poškozen nalomením, vnitřní deformací konstrukce a potrháním potahu. Z pahýlu trčelo dopředu ohnuté ocelové táhlo s úhlovou převodní pákou a závěsem křídélka. Na povrchu táhla byla zřetelná stopa modré barvy. Překrytí přední kabiny byl vyvléknut ze závěsů a ležel mimo trup kluzáku.

Podle zejména barevných otěrových stop na poškozených částech obou letadel bylo prokázáno, že letoun Z 50LX nejprve zachytil rotující vrtulí o okrajový oblouk pravé poloviny křídla kluzáku K 7 a následně narazil svojí levou polovinou křídla do pravé poloviny křídla kluzáku v místě pravého křídélka. Značné poškození náběžné hrany letounu lze ztotožnit se střetem křídla s kovovým táhlem pro ovládání pravého křídélka kluzáku.

Poškození křídla kluzáku K7

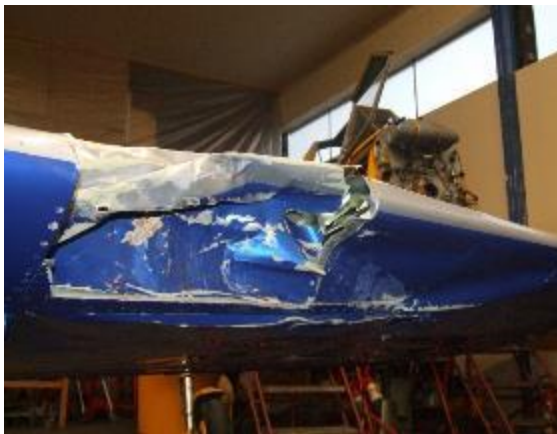
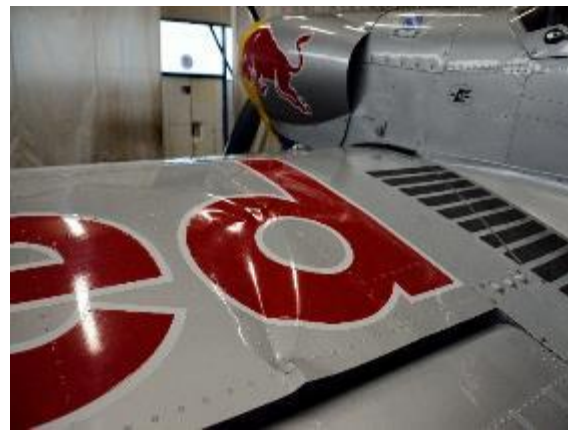
Zjištění poškození letounu OK-XRA bylo provedeno v hangáru. Letoun měl poškozenou levou polovinu křídla ve vzdálenosti 123-178 cm od konce. V tomto místě došlo k deformaci náběžné hrany do hloubky hlavního nosníku. Na povrchu byly stopy červené a bílé barvy. Na horním povrchu levého křídélka byl promáčknut potah o rozměru 150x90 mm a na povrchu byl otisk červené barvy. Potah křídla směrem k trupu a odtokové části byl zvlněn, v ohybech byla popraskaná vrchní barva. Na vrchní straně dvou listů vrtule byly ve vzdálenosti 150 mm od konce otěrové stopy červené barvy. Letoun byl zbarven v kombinaci stříbrné a modré barvy. Spodní strana křídla byla zbarvena modře. Na letounu byla provedena kontrola chodu řízení. Chod řízení byl bez významných odporů a zadrhávání, výchyly ovládacích prvků řízení vykazovaly správné hodnoty.

Poškození křídla letounu Z 50LX

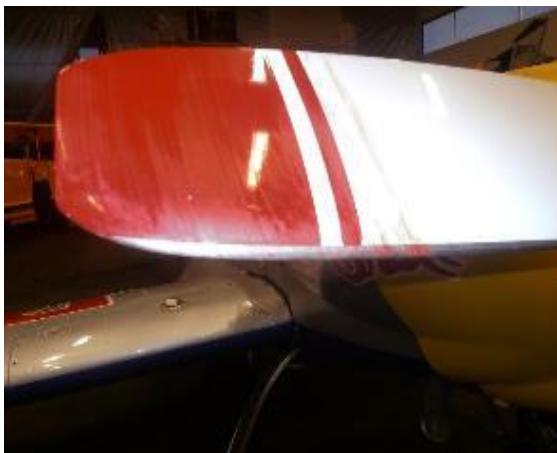
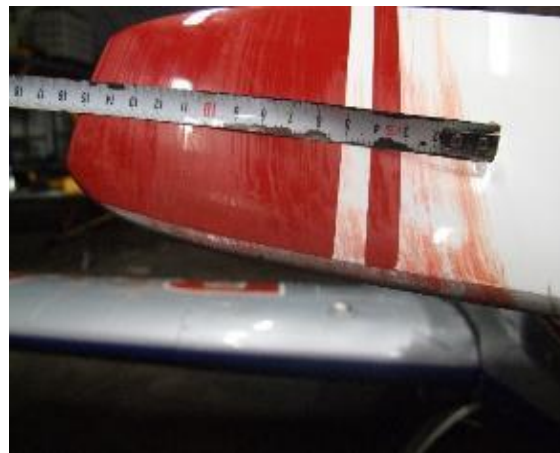
Otěrové stopy na listech vrtule
