ZÁVĚREČNÁ ZPRÁVA

**o odborném zjišťování příčin letecké nehody
kluzáku typu SZD 50-3 Puchacz poznávací značky SP-3485
a letounu typu Z 42M poznávací značky OK-JSF
na letišti Mikulovice dne 26.11.2011**

Praha
březen 2012

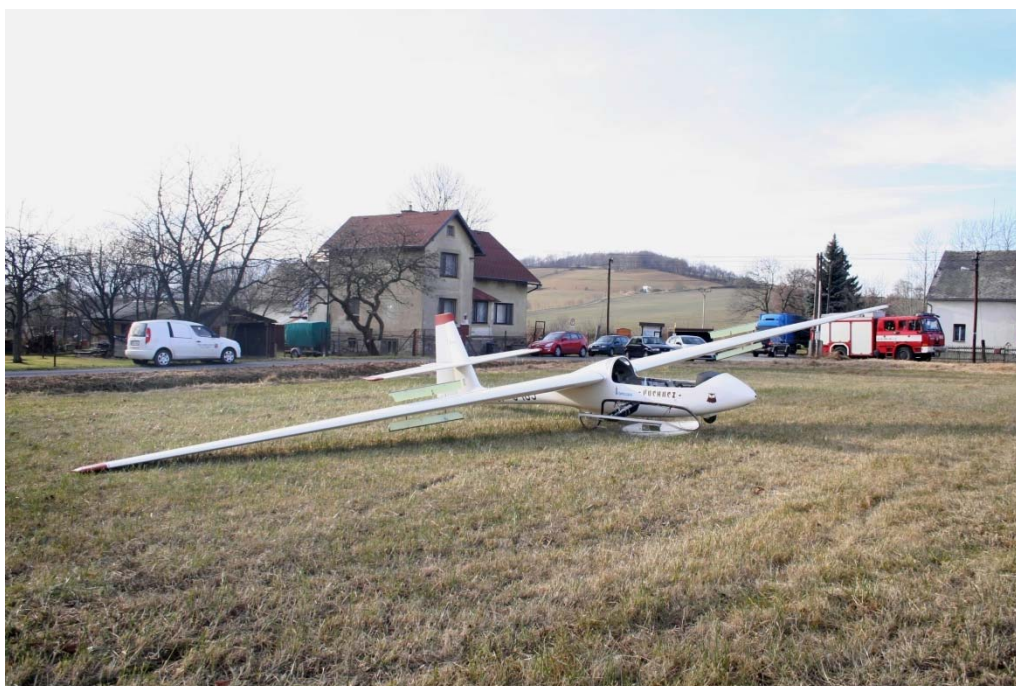
Kluzák nebyl viditelně poškozen. Po nouzovém otevření překrytu kabiny došlo po jeho odpadnutí k rozvoji dřívější trhliny polykarbonátového zasklení z rohu předního vloženého okénka. Podrobnou prohlídkou po odvezení do hangáru byla zjištěna deformace táhla vzdušné brzdy a otláčení povrchu dutiny brzdy na spodní straně pravé poloviny křídla. Detailní prohlídkou kluzáku u výrobce bylo dodatečně zjištěno poškození spojovacího krakorce křídel. Vzhledem k poškození spojovacího krakorce je událost kvalifikována jako letecká nehoda.

Kluzák po nehodě

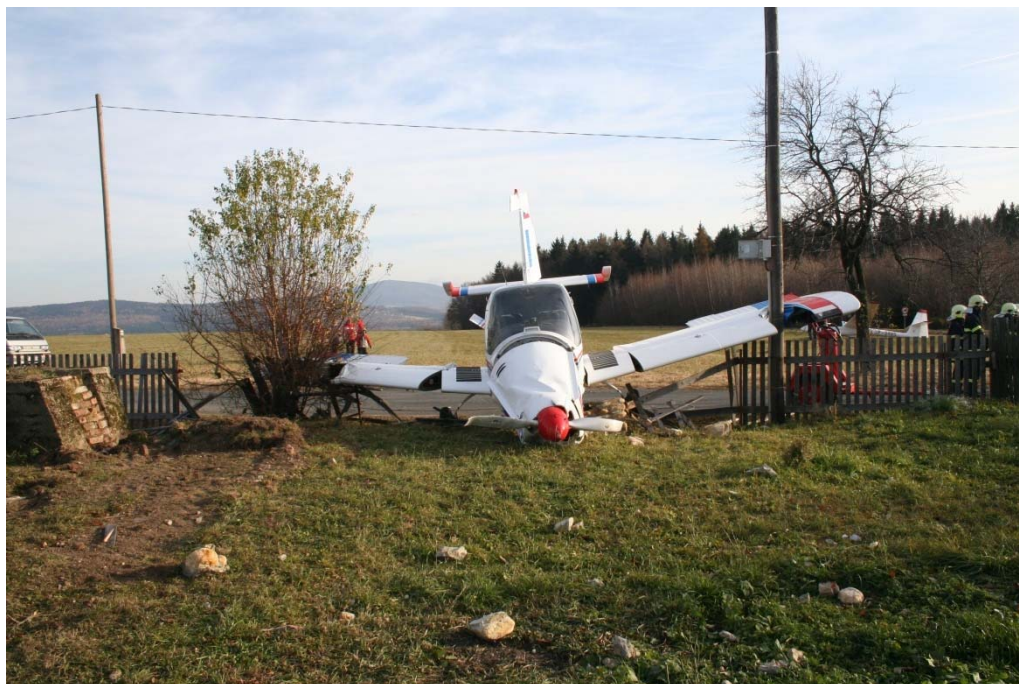
Po tvrdém přistání vlečný letoun narazil do dřevěného oplocení pozemku. Na letounu došlo k poškození přední části trupu, násilnému zastavení motoru, poškození vrtule, poškození motorového lože a vylomení předního podvozku. V důsledku nárazu křídel do sloupu elektrického vedení došlo k vylomení křídel v místě centroplánu,

poškození obou náběžných hran křídel a deformaci vztlakových klapek. Celkově byl letoun těžce poškozen a celkový rozsah škod bude stanoven v průběhu opravy letounu.

Vlečný letoun po nárazu do překážek

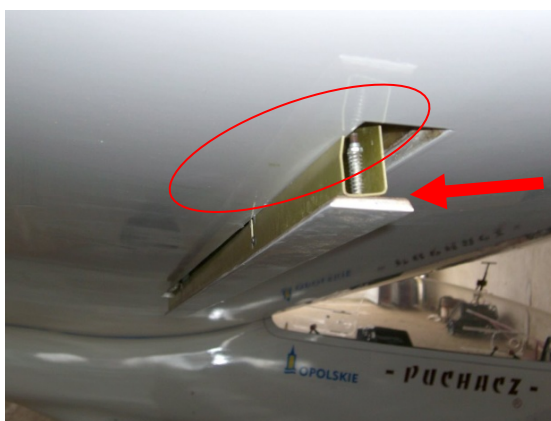
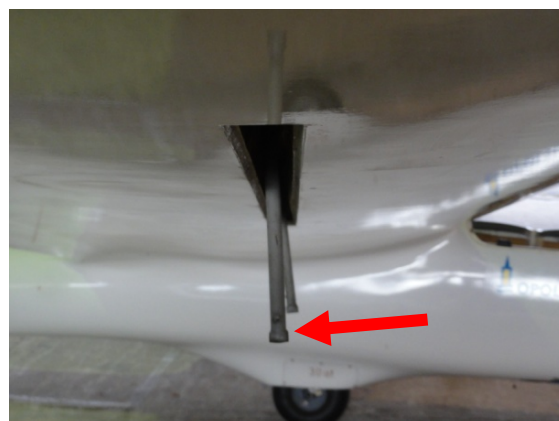
Kluzák byl po nehodě prohlédnut komisí ÚZPLN, doplněnou o zástupce výrobce, s cílem ověřit technický stav a stanovit možnou technickou příčinu vzniku letecké nehody. Kluzák nebyl v důsledku nárazu do země viditelně poškozen. Podrobnou prohlídkou bylo zjištěno, že vzdušné brzdy na kluzáku nejdou zasunout a zajistit v uzamčené poloze. Bylo zjištěno, že tento stav byl způsoben v důsledku deformace táhla spodní vzdušné brzdy na pravé polovině křídla. Táhlo bylo deformováno směrem vzad a jeho povrch byl otištěn na zadní straně dutiny křídla. Po demontáži vodorovného krycího segmentu vzdušné brzdy a navedení táhla do dutiny křídla, nebyl zjištěn další poruchový stav soustavy vzdušných brzd, včetně jejich zajištění v uzamčené poloze. Kluzák byl demontován na hlavní části a byl přepraven k výrobci k provedení detailní kontroly nosných částí. Při této prohlídce bylo zjištěno poškození krakorce pravé poloviny křídla v místě spojení obou polovin křídla. Detailní prohlídkou vodorovného krycího segmentu vzdušné brzdy byly zjištěny jemné stopy po doteku s terénem v místě nouzového přistání. Porovnáním rozměrů vysunuté vzdušné brzdy na spodní straně křídla a v souvislosti s poškozením krakorce křídla bylo zjištěno, že při doteku došlo v místě vnějšího kraje segmentu vzdušné brzdy k prohnutí křídla o více než 200 mm.

Deformace segmentu vzdušné brzdy a deformace táhla směrem vzad

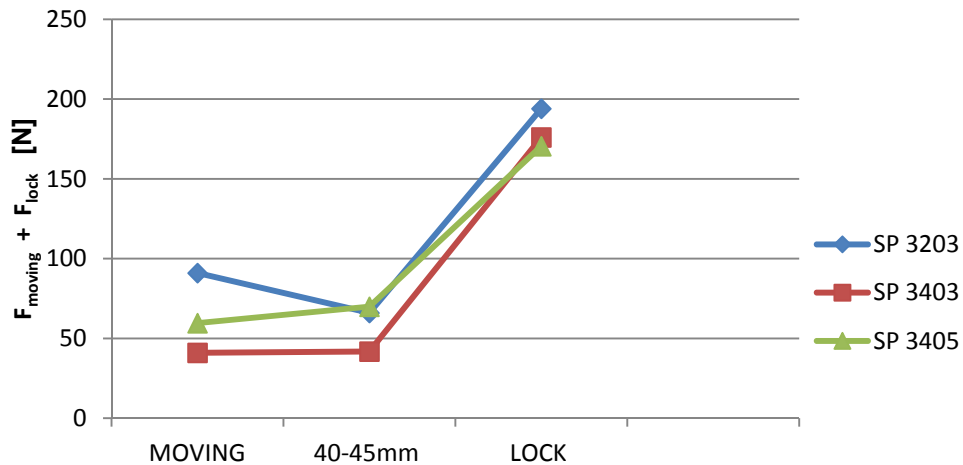
Na základě informací převzatých ze závěrečných zpráv vypracovaných polskou vyšetřovací komisí k podobným událostem, bylo komisí ÚZPLN na několika kluzácích stejného typu provedeno měření sil potřebných pro pohyb páky ovládání vzdušných brzd a síly potřebné pro jejich uzamčení. Měření proběhlo za podmínek, kdy kluzák byl v klidu na zemi. Bylo ověřeno, že síla potřebná k pohybu páky (F_{moving}) ve směru vpřed nebo vzad byla v rozmezí 41- 91N. K uzamčení vzdušných brzd byla změřena potřebná síla (F_{lock}) v rozmezí 170-194N. Tzn., že síla na uzamčení vzdušných brzd je přibližně 2x až 4x větší než síla potřebná k pohybu páky.

Průběh sil v závislosti na poloze ovládací páky vzdušných brzd

Tento stav mohl u pilota vyvolat pocit, že posunutí páky dopředu (před uzamčenou polohou) jsou již brzdy uzamčeny. Povrchové segmenty vzdušných brzd v této poloze ovládací páky (těsně před uzamčením) se kryjí s povrchem křídla a mohou pilotovi a pozemní obsluze signalizovat, že je vše v pořádku a brzdy jsou uzamčeny. Segmenty brzd ale ve skutečnosti uzamčeny nejsou. Z hlediska polohy ovládací páky chybí v tomto okamžiku do uzamčené polohy cca 40-45 mm chodu páky. Z uzamčené polohy do úplného otevření vzdušných brzd je nutno tuto páku posunout cca 240-260 mm vzad.

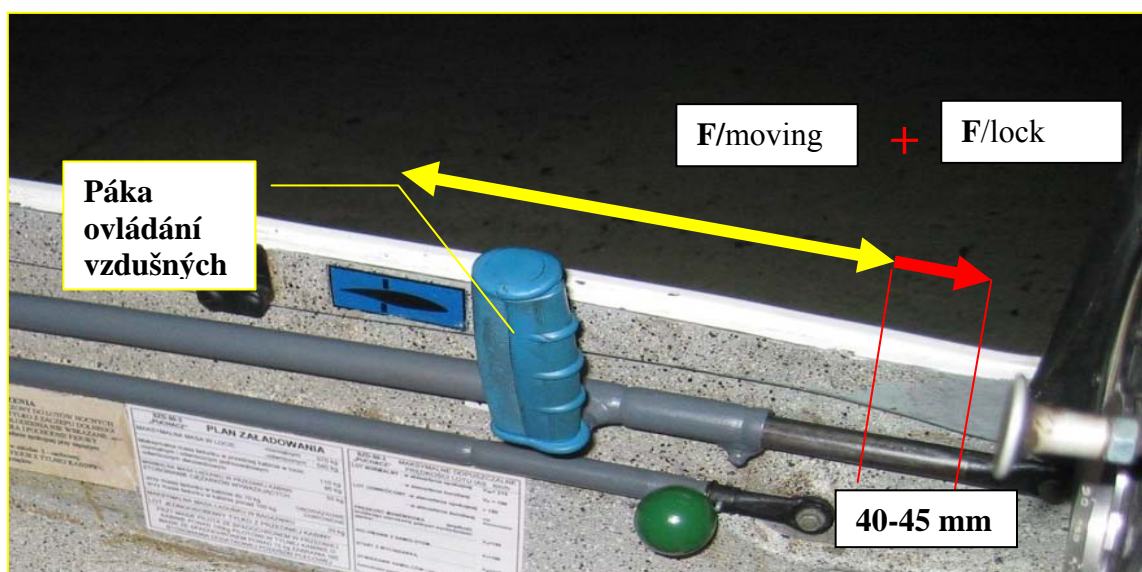
Schéma ovládání vzdušných brzd kluzáku SZD 50-3 Puchacz

Rukojeť pro ovládání vzdušných brzd je suvně uložena na vodítku kruhového průřezu na levé straně kabiny. Mechanismus umožňuje ovládání vzdušných brzd z předního i zadního sedadla. U rukojeti ovládací páky je zobrazen symbol, že se jedná o páku vzdušných brzd a směry pohybu páky. Uzamčená poloha páky ovládání vzdušných brzd není v kabině kluzáku vyznačena zvláštním optickým symbolem a poloha není jištěna viditelným technickým řešením (ozub, západka, el. signalizace apod...). Bylo ověřeno, že do uzamčené polohy lze páku přesunout pouze po překonání odporu, který klade zamykací samosvorný mechanismus, který je skrytý v konstrukci kluzáku. Síla potřebná pro uzamčení páky je oproti síle potřebné pro ovládání vzdušných brzd 2x – 4x vyšší než síla potřebná k pohybu páky.

Tento stav může u pilota vyvolat pocit, že posunutím páky dopředu (před uzamčenou polohou) jsou již brzdy uzamčeny. Povrchové segmenty vzdušných brzd v této poloze ovládací páky se kryjí s povrchem křídla a mohou z pohledu pilota a pozemní obsluhy vypadat tak, že je vše v pořádku, a brzdy jsou uzamčeny. Segmenty brzd ale ve skutečnosti uzamčeny nejsou a potom jakýkoliv vnější vliv (odskok kluzáku, nerovnosti povrchu, růst aerodynamických sil) může vyvolat samovolné vysunutí vzdušných brzd do funkční (brzdící) polohy.

Jedná se o ojedinělý případ letecké nehody kluzáku uvedeného typu na území ČR. Polské vyšetřovací orgány však v minulosti šetřily několik událostí, které měly obdobnou příčinu, kdy nedošlo k uzamčení vzdušných brzd kluzáku. Z tohoto důvodu doporučuji zahraničnímu výrobcí kluzáku zvážit možnost dodatečného označení uzamčené polohy ovládací páky vzdušných brzd v kabině.
