ZÁVĚREČNÁ ZPRÁVA

**o odborném zjišťování příčin letecké nehody
letounu Zlín Z726, poznávací značky OK-DRC,
na letišti Jindřichův Hradec, dne 25. června 2016**

Praha
červenec 2016

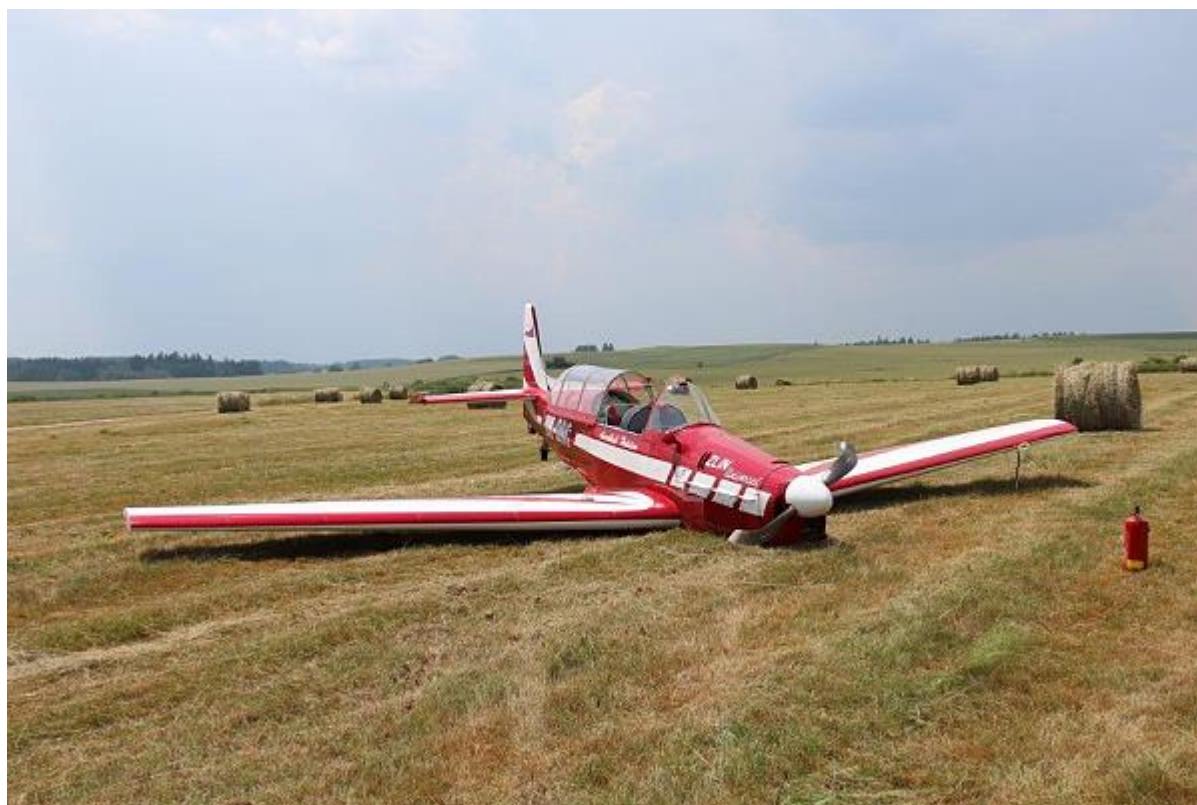
Byla poškozena vrtule, spodní část trupu a křídlo letounu. Nedošlo k úniku provozních kapalin.

Obr. 2: Letoun na místě letecké nehody

Veškerá poškození letounu byla způsobena dopadem na zem.

Příčinou letecké nehody byl střet letounu během vzletu s balíkem sena, mimo plochu letiště, s následným dopadem na zem, při kterém se zavřel podvozek.
