ÚSTAV PRO ODBORNÉ ZJIŠŤOVÁNÍ PŘÍČIN  
LETECKÝCH NEHOD  
Beranových 130  
199 01 PRAHA 99

CZ - 13 - 482

# ZÁVĚREČNÁ ZPRÁVA

**o odborném zjišťování příčin incidentu  
letounu typu Cessna C152 poznávací značky OK – OGC,  
u obce Říčany dne 31. 8. 2013**

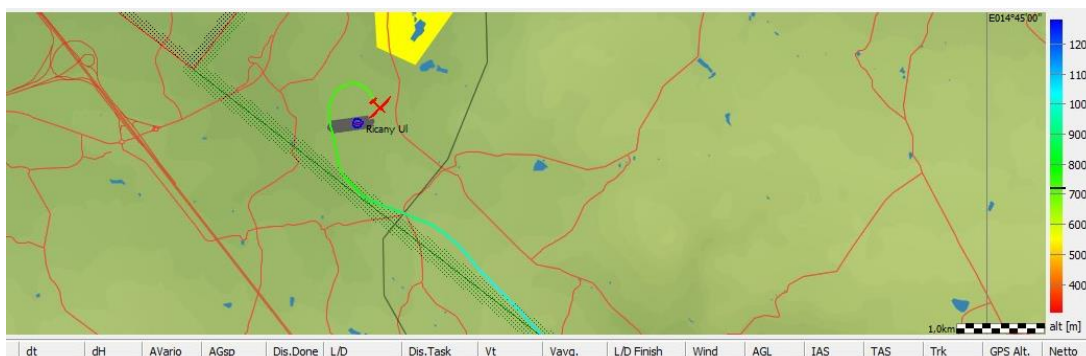
Výcvikový let byl zahájen na letišti Letňany a měl být ukončen také v Letňanech. Žák spolu s instruktorem provedli předletovou přípravu a plánovali let. Výcvikový let byl prováděn podle výcvikové osnovy, úloha 18A-1 navigační let, s plánovanou dobou 2 h 35 min. Instruktor i žák provedli kontrolu množství paliva v nádržích pomocí dodané měrky. Hladina paliva byla asi „na palec“ nad horní (třetí) rysku a celkové množství paliva bylo oběma členy posádky odhadnuto na 90 – 100 litrů. Na plánovaný úkol bylo posádkou podle letové příručky spolu se zálohou na 30 min stanoveno potřebné množství asi na 65 litrů. Po tomto zjištění nebylo nutné letoun doplňovat palivem a výcvikový let byl zahájen. Při návratu z výcvikového letu jižně od Říčan začal mít motor nepravidelný chod.

Letoun se v tuto dobu nacházel v blízkosti plochy pro SLZ označované jako LKRICA. Posádka se rozhodla pro přistání na této ploše. V průběhu sestupu a přiblížení k ploše piloti zkoušeli různé kombinace polohy palivového kohoutu a přípustě motoru, neboť se domnívali, že vysazování motoru by mohlo být způsobeno nějakou bublinou nebo nečistotou v palivovém potrubí. Žádný z pilotů však nevedl, že by se v ten okamžik podíval na ukazatel množství paliva. Chod motoru se po zásazích pilotů obnovil, a proto se rozhodli přerušit přiblížení na přistání a začali stoupat směrem na Letňany. Ve stoupání se opět objevil nepravidelný chod motoru a bylo jasné, že do Letňan nedoletí. Protože se již nacházeli na západním okraji plochy LKRICA pokračovali krátce v přímém letu se sníženým výkonem motoru. Instruktor převzal řízení a v malé výšce provedl mírnou zatáčku doprava a přistál na pole pokryté vzrostlým porostem vojtěšky severně od plochy LKRICA. Instruktor před dosednutím vypnul elektrické spotřebiče, zapalování a zavřel palivový kohout. Letoun se zastavil asi 160 m od dosednutí. Posádka opustila letadlo a následně se ujistila, že nikdo není zraněn a letoun není poškozen. Na místo se po telefonické výzvě dostavila hlídka Policie ČR, která u obou členů posádky provedla dechovou zkoušku. Výsledek zkoušky byl negativní. Později se na místo dostavil VLP a další instruktor z letiště Letňany. Technickou prohlídkou na místě bylo zjištěno, že v nádržích se nachází pouze nevyčerpatelné množství paliva a podle následně provedeného propočtu spotřeby bylo zjištěno, že doba trvání letu byla 1 h 51 min a bylo spotřebováno asi 42 l paliva.

Průběh poslední fáze kritického letu zaznamenaného navigačním přístrojem instruktora.

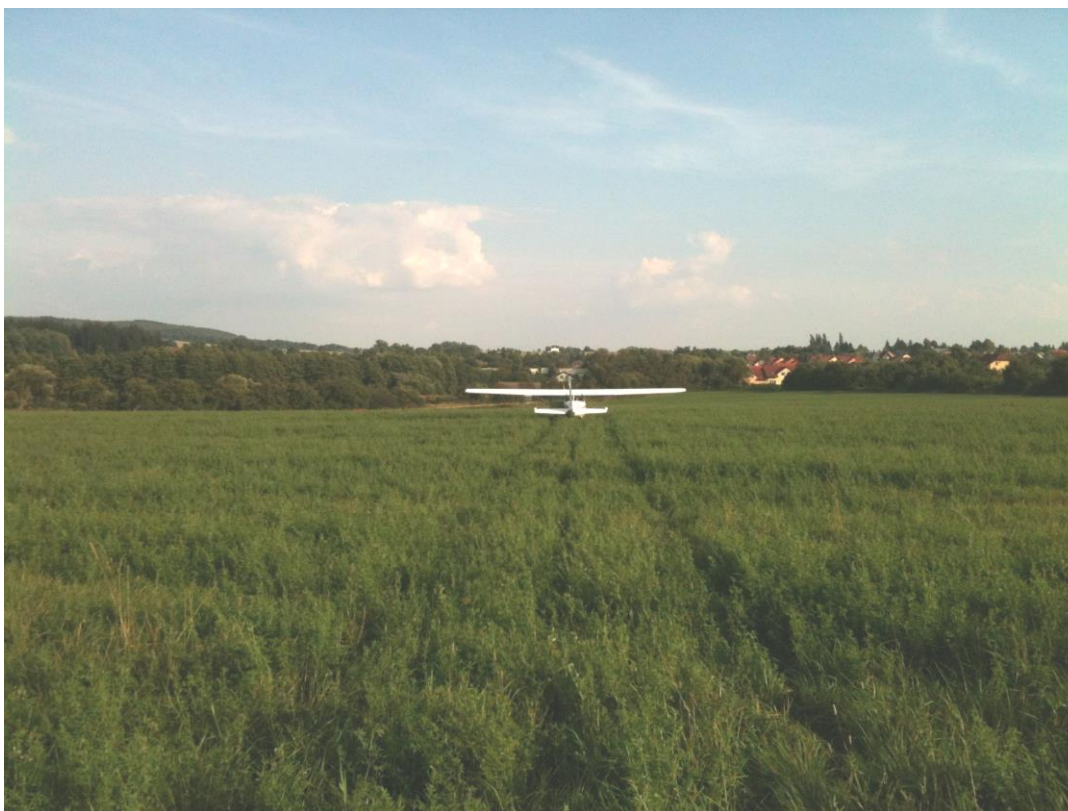
Místo přistání letadla Cessna C152, OK-OGC

K vysazení motoru došlo v místě, kde se pilot mohl rozhodnout a vybrat si vhodnou plochu pro přistání. Vzhledem k poloze, v jaké se nacházel po přerušeném přiblížení na přistání na ploše LKRICA, zvolil přistání mimo tuto plochu a to mírnou pravou zatáčkou dosedl do terénu severně plochy LKRICA. Povrch, kam dosedl, byl pokryt vzrostlým porostem vojtěšky a vzniklo tak riziko prudkého zbrzdění letounu a jeho převrácení na záda. V kritické situaci si pravděpodobně neuvědomil, že příčinou vysazení motoru by mohlo být úplné spotřebování paliva. Spoléhal na údaj, který odečetl z nesprávně cejchované měrky dodané provozovatelem jako náhradní způsob měření množství paliva za nefunkční ukazatel. Lze tedy vyslovit hypotézu, že dobu, po kterou se pilot věnoval manipulaci s ovládacími prvky palivové instalace, mohl využít ke zjištění stavu paliva na zbývajícím ukazateli a dokončit původně zamýšlené přistání na plochu LKRICA.

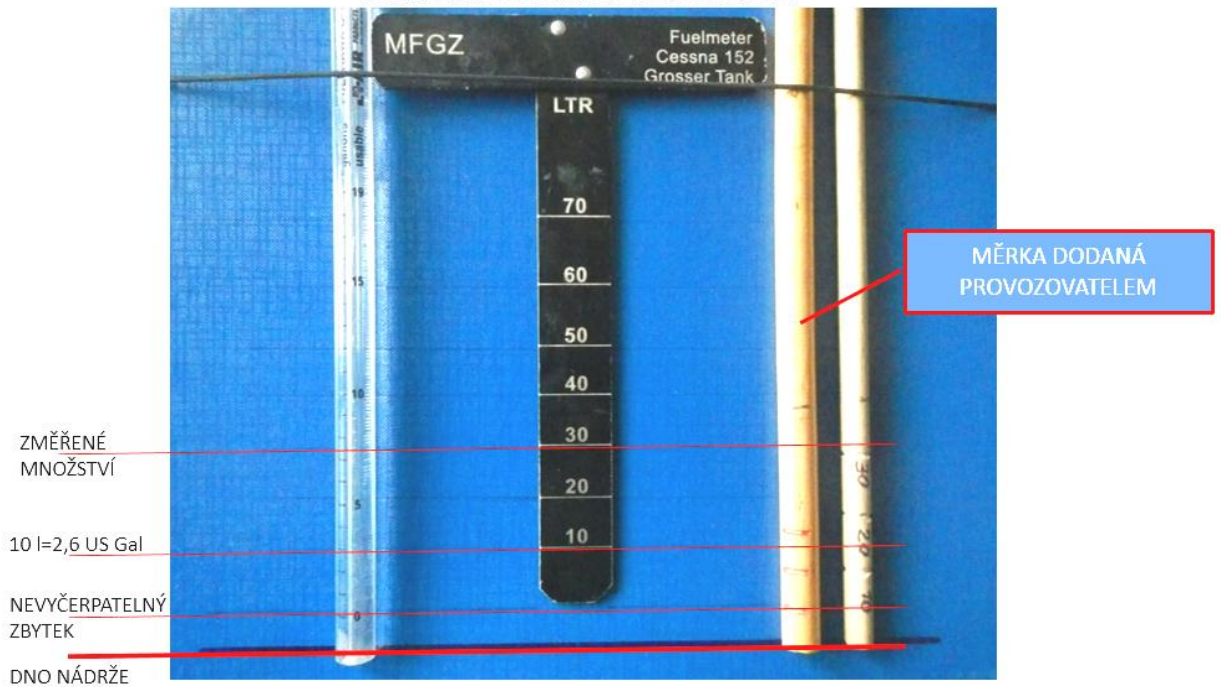
Cílem zkoušky bylo ověřit, zda amatérsky vyrobené měrky obstojí v porovnání s originální nebo běžně dostupnou měrkou a názorně dokázat jaký byl rozdíl množství paliva, který odečetli piloti před letem. Bylo zjištěno, že úroveň hladiny paliva označující nevyčerpatelné množství paliva je shodná na všech zkoumaných měrkách. Svépomocí vyrobená dřevěná měrka oproti originální již na dalších deseti litrech ukazuje o pět litrů více a při dvaceti litrech ukazuje o deset litrů více. V konkrétním případě „palec nad horní rysku“, jak odečetli oba piloti, činil celkový rozdíl více než 20 - 30 litrů. Bylo také potvrzeno, že spotřeba paliva během letu se výrazně neodchýlila od výpočtu provedeným piloty před zahájením letu.

PODLE MĚRKY PILOT ODHADL MNOŽSTVÍ V NÁDRŽI NA 40-45 l,  
VE SKUTEČNOSTI BYLO V NÁDRŽI NECELÝCH 30 l.

Porovnání jednotlivých typů měrek.

Je nutné poznamenat, že naměřené hodnoty je nutné násobit dvěma (dvě nádrže). Dále je nutné si uvědomit, že změnou profilu nádrže směrem nahoru není dělení rysek na originálních měrkách lineární a od 50 litrů a více je dělení nelineární.

Vzhledem k technickému uspořádání palivového systému letounu Cessna C152, na základě principu spojených nádob je možné při ustáleném stavu (např. stání na zemi) ztotožnit údaj ukazatele paliva z jedné nádrže s množstvím paliva v druhé nádrži. Používání originální měrky pro odpovídající typ nádrží dodávaný výrobcem poskytne ten nejlepší způsob pro zjištění množství paliva v nádržích. Měrka se zavěšuje do hrdla nádrže a není ovlivněna vzájemnou polohou měrky a dna nádrže, měrka se ho nedotýká. Měření pomocí plastové pipety lze rovněž doporučit, neboť rozložení rysek opět odpovídá použitému typu nádrží. Zhotovování různých měrek svépomocí, tak aby přesně ukazovaly skutečné množství, je vzhledem k nelineárnímu rozložení rysek přinejmenším problematické a nelze ho v amatérských podmínkách doporučit.

Příčinou incidentu bylo vysazení motoru za letu, způsobené úplným spotřebováním využitelného množství paliva. Množství paliva posádka odhadla podle amatérsky vyrobené měrky, kterou dodal provozovatel letadla. Tento způsob měření neumožnil stanovit skutečné množství paliva v nádržích.

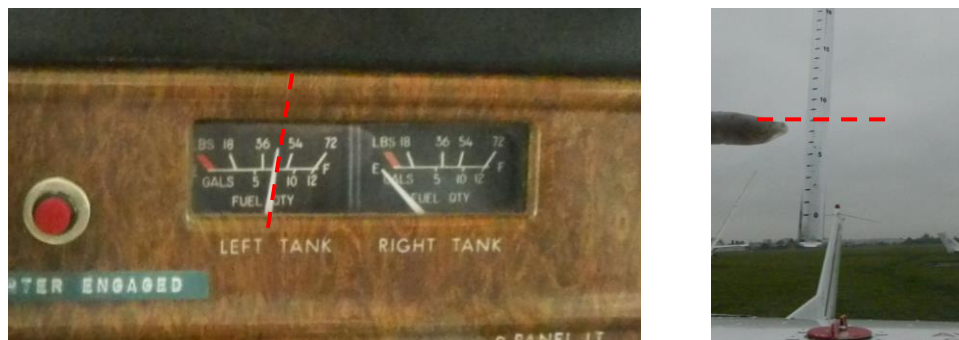
Množství paliva v nádržích je zobrazováno v kabině pilota na dvou ručičkových ukazatelích pro levou a pravou nádrž zvlášť. Při technické prohlídce byla potvrzena vada na pravém ukazateli, který nebyl funkční. Nefunkčnost ukazatele nebyla zapsána v provozní dokumentaci a ukazatel nebyl v kabině zřetelně označen např. štítkem „NEFUNKČNÍ“ nebo „INOPERATION“ (viz čl. 8, Dodatek F, Předpis L6/1). Dále bylo zjištěno, že nainstalované ukazatele množství paliva svým rozsahem neodpovídají použitému typu nádrží se zvětšeným objemem. Ukazatele měly rozsah 0-12 US Gal. V letové příručce ani v provozní dokumentaci nebyl dohledán záznam o tomto rozdílu. Provozovatel věděl o vadě ukazatele a proto svépomocí vyrobil měрку k měření množství paliva v nádržích. Měrka byla vyrobena z dřevěné lakované kulatiny Ø 12 mm, opatřená třemi zářezy zvýrazněné červenou barvou. Zářezy o rozteči 14,0 mm byly umístěny na jednom z konců měrky. Měrka nebyla označena typem nebo poznávací značkou letounu.

Funkční ukazatel paliva v levé nádrži byl také porovnán s údajem běžně dostupné plastové pipety. Na střední hodnotě cca 8 US Gal byly oba údaje shodné.

Porovnání údaje ukazatele množství paliva v levé nádrži a plastové pipety
