ÚSTAV PRO ODBORNÉ ZJIŠŤOVÁNÍ
PŘÍČIN LETECKÝCH NEHOD
Beranových 130
199 01 PRAHA 99

CZ-13-230

ZÁVĚREČNÁ ZPRÁVA

**o odborném zjišťování příčin letecké nehody
srážky kluzáku
Ventus C poznávací značky OK-2530
s letounem Skylane UL poznávací značky OK-MUO 69
na ploše SLZ Trutnov
dne 15. 6. 2013**

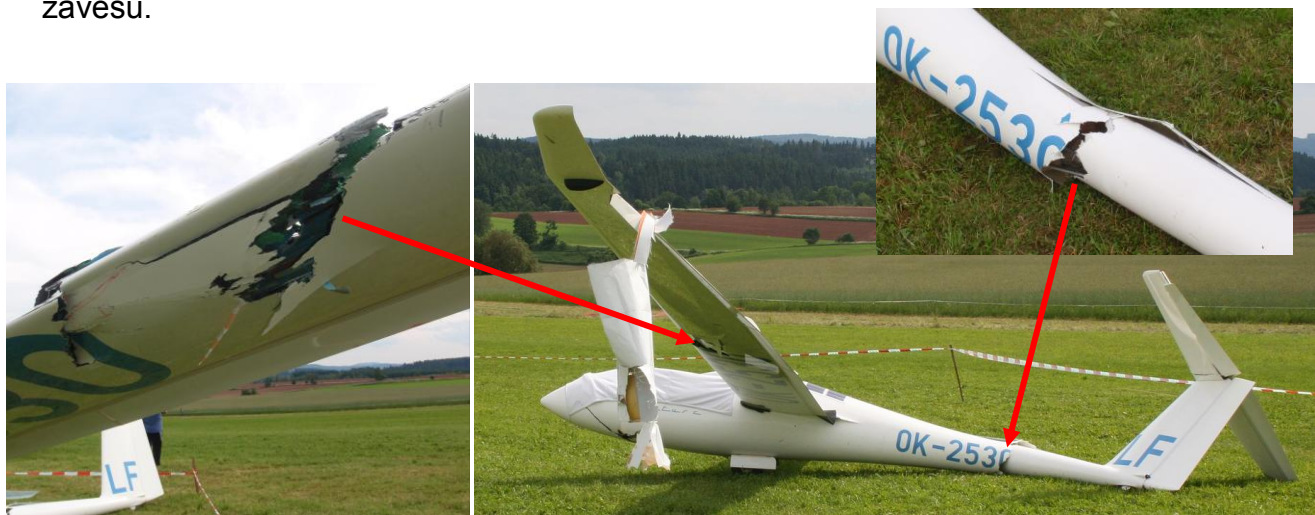
Kluzák byl nárazem levé poloviny křídla do odtokové hrany křídla Skylane UL a nárazem do země s následnou rotací poškozen. Levá polovina křídla byla od náběžné hrany ve dvou místech roztržená až k nosníku. V místě trhlin byly stopy červené barvy použité na křídle ULL. Přední část trupu nárazem praskla. Rám krytu byl poškozený a kryt kabiny byl rozbitý. Zadní část trupu se zlomila a spodní část kýlu byla prasklá. Vodorovná ocasní plocha se zlomila a výškové kormidlo se vytrhlo ze závěsu.

Obrázek 1 Stav kluzáku po letecké nehodě.

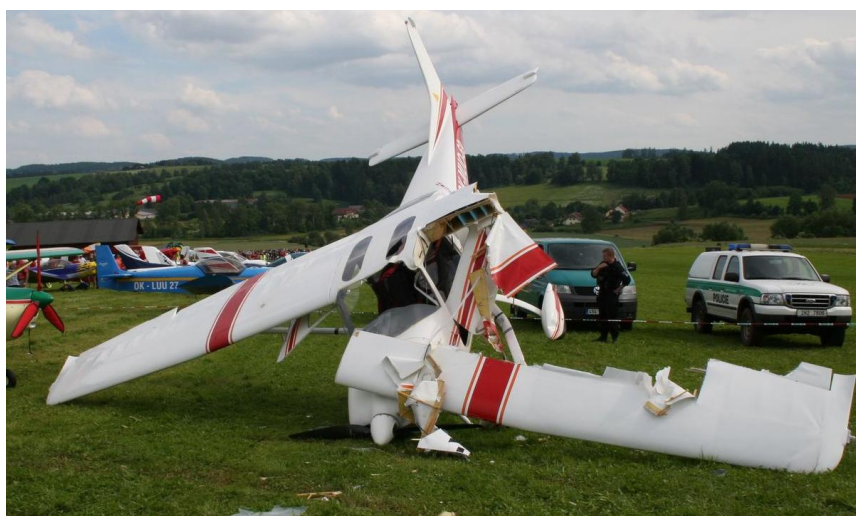
Levá polovina křídla byla odlomena od centroplánu, na kterém zůstal zbytek křídla o délce cca 0,8 m. Vztaková klapka byla přeražena na dvě části, křídélko bylo roztržené, jeho vnější část zůstala připojena závěsem ke křídlu. Vzpěra levé poloviny křídla byla ohnutá. Nádrž zůstala celistvá. Pravá polovina křídla nebyla zjevně poškozená.

Trup byl v přední spodní části deformovaný. Centroplán byl poškozený a přední průhledná část kabiny byla rozbitá. Levé dveře kabiny byly vyvrácené ze závěsu a zasklení bylo rozbité, pravé byly na dvou místech prasklé. Podlaha kabiny byla v levé části prolomená. Levá podvozková noha byla vylomená, kryt kola byl poškozený. Přední podvozková noha byla vyvrácená vlevo. Na palubní desce bylo prasklé sklíčko ukazatele tlaku paliva, ostatní přístrojové vybavení bylo zjevně nepoškozené. Část trupu za kabinou nebyla poškozená. Pohonná jednotka měla poškozenou dvoulistou vrtuli, vrtulový kužel nebyl zjevně poškozený. Kryt motoru byl promáčklý. Na motorovém loži nebyly zjevné deformace. Motor a instalace nebyly poškozeny.

Obrázek 2 Stav ULL po letecké nehodě.

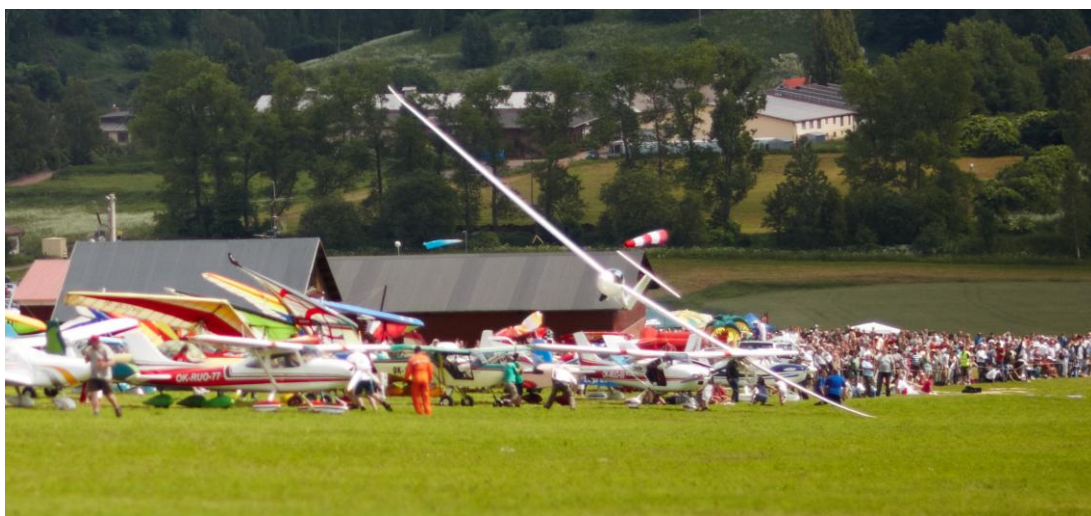
Kluzák narazil do ULL stojícího ve vzdálenosti cca 172 m N od pravé prahové značky RWY 35 LKTRUT a při okraji plochy pro parkování letadel. Souřadnice místa nárazu byly N 50° 34' 1,4", E 015° 51' 56,3". Povrch byl travnatý. Situace v místě letecké nehody při nárazu je na obr. 3.

Obrázek 3 Situace na místě při nárazu kluzáku OK-2530 do Skylane UL OK-MUO 69.

Kluzák se již před nárazem do ULL prosedal v náklonu vlevo a když se nacházel nad Skylane UL, levou polovinou křídla narazil zezadu do odtokové hrany levé poloviny jeho křídla. Skylane UL se v důsledku nárazu otočil téměř o 90° vpravo a současně překlopil na příď. Muž, který jako další osoba přiletěl na palubě Skylane UL a právě stál u jeho levých dveří otočený do kabiny, byl přitom vážně zraněn.
