CZ-15-059

# ZÁVĚREČNÁ ZPRÁVA

**o odborném zjišťování příčin letecké nehody  
vrtulníku R 44 RAVEN I  
poznávací značky OK-ADT  
v katastru obce Prasek u Nového Bydžova,  
dne 8. března 2015**

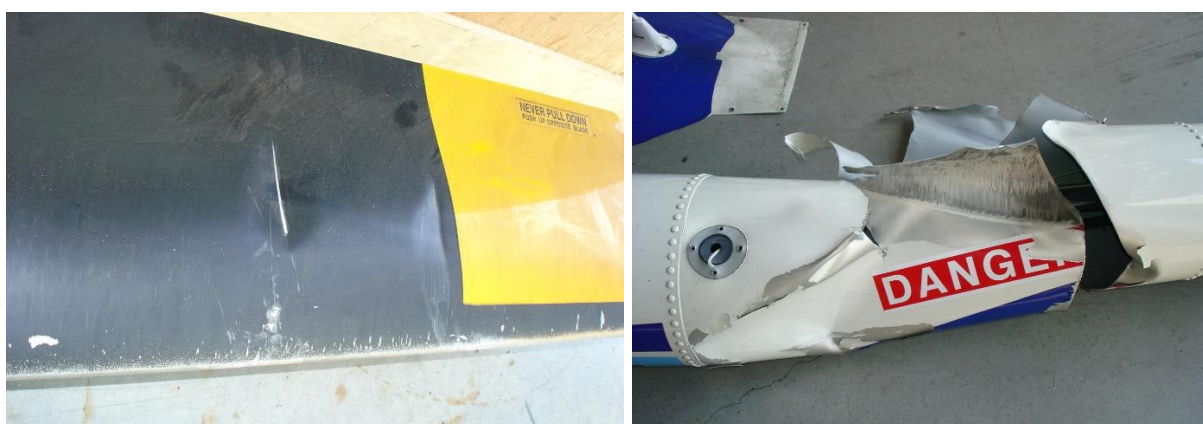
Při přistání vrtulníku na plochu byl poškozen ocasní nosník a jeden list nosného rotoru.

Obr. č. 1: Poškození ocasního nosníku listem nosného rotoru

Ocasní nosník C237-1, transmise vyrovnávacího rotoru D224-2, táhlo ovládání vyrovnávacího rotoru C121-17 a ochrana vyrovnávacího rotoru D079-1 byly poškozeny v rozsahu, který neumožňoval provést opravu, a tyto prvky bylo nutno nahradit novými.

Pilot prováděl rozpočet na přistání tak, aby v bezpečné výšce přelétl plot ohraničující pozemek na jeho severním okraji a současně snižoval rychlost letu tak, aby zavisel přesně nad místem plánovaného přistání. V tomto místě vrtulník také zavisel, a následně dosedl na zem mírně natažený. První kontakt vrtulníku s terénem byl zadní částí ližinového podvozku. Na tuto situaci pilot zareagoval potlačením páky cyklického řízení. Tím došlo ke zhoupnutí vrtulníku na podvozku, což mělo za následek nejen pohyb ocasního nosníku nahoru, ale i současný pohyb kabiny dolů. Na tuto neobvyklou situaci pilot pravděpodobně instinktivně zareagoval energickým přitažením páky cyklického řízení. V důsledku tohoto nevhodného zásahu do řízení došlo k vychýlení roviny rotorového disku a list nosného rotoru seknul do ocasního nosníku.

Ke značnému poškození ocasního nosníku a poškození listu nosného rotoru došlo v důsledku nárazu listu nosného rotoru do ocasního nosníku.

Příčinou letecké nehody byl neadekvátní zásah do řízení během nezvyklého pohybu vrtulníku po kontaktu ližinového podvozku se zemí při dosednutí na přistávací plochu.

Na základě technického nálezu bylo rozhodnuto provést opravu vrtulníku v servisním středisku podle R 44 Maintenance Manual RTR 460 sekce 2.530 Main Rotor Strike.
