CZ-12-264

ZÁVĚREČNÁ ZPRÁVA

**o odborném zjišťování příčin letecké nehody
letounu L 60S poznávací značky OK-LKG
při kolizi s letounem Z 42M poznávací značky OK-JSE
letišť Frýdlant nad Ostravicí
dne 7. 7. 2012**

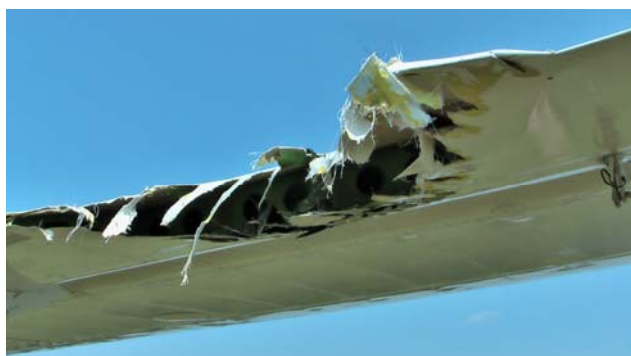
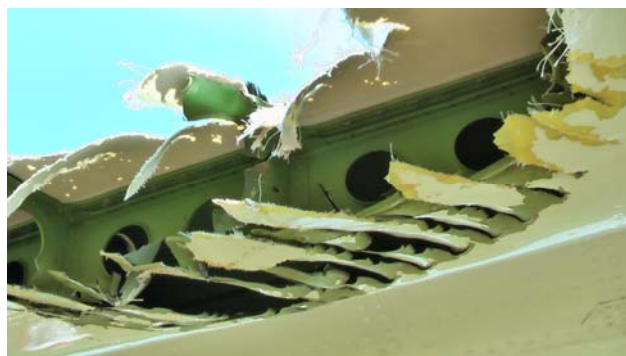
Dne 7. 7. 2012 ÚZPLN obdržel oznámení o kolizi letounu L 60S s letounem Z 42M na letišti Frýdlant. Letoun L 60S pojížděl po provozní ploše ke vzletu a pravou polovinou křídla se střetl s vrtulí letounu Z 42M, jehož pilot prováděl motorovou zkoušku. Na letounu L 60S bylo vážně poškozeno pravé křídélko a na letounu Z 42M byly poškozeny listy vrtule. Ke zranění pilotů nedošlo.

Obrázek 1 Poškození pravého křídélka L 60S

- oba piloti byli způsobilí letu,
- oba letouny měly platné osvědčení kontroly letové způsobilosti a byly před kolizí způsobilé letu,
- pilot L 60S, který pojížděl v omezeném prostoru mezi překážkami, soustředil svoji pozornost na bezpečný rozstup od provozu na okraji RWY a nesledoval náležitě situaci po obou stranách před letounem,
- když pilot L 60S na poslední chvíli spatřil letoun Z 42M reagoval tak, že se chtěl vyhnout, ale neměl již dostatek prostoru, aby manévrem zabránil střetu pravého křídélka L 60S s vrtulí Z 42M,
- veškerá poškození letounů byla způsobena působením sil v průběhu nárazu vrtule Z 42M do pravého křídélka L 60S.

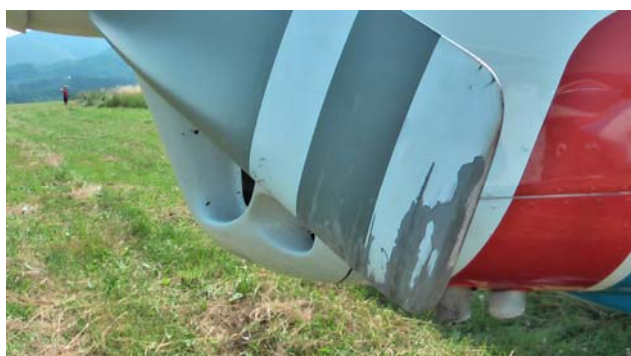
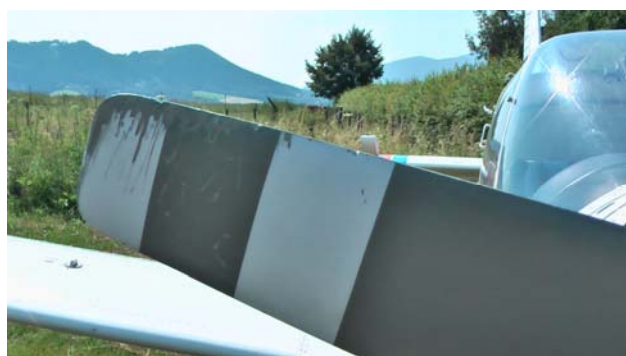
Místo střetu obou letounů se nacházelo na travnaté provozní ploše LKFR. Letoun Z 42M stál otočen přídílí ve směru téměř kolmém k RWY a letoun L 60S pojížděl souběžně s RWY a vedle ostatních letadel do prostoru určeného pro vyčkávání vlečných letounů. Pilot L 60S po střetu zastavil. Aby letoun nebránil v provozu, zatlačil jej k okraji provozní plochy. Od záseků vrtule letounu Z 42M měl cca 0,8 m od okraje pravé poloviny křídla, v délce cca 1 m a v celé hloubce poškozené pravé křídélko, viz obrázek 1. Pilot Z 42M po střetu vrtule s křídélkem L 60S vypnul motor a opustil letoun. Konce obou listů vrtule byly poškozeny, viz obrázek 2.

Obrázek 2 Poškození listů vrtule Z 42M
