ZÁVĚREČNÁ ZPRÁVA

**o odborném zjišťování příčin letecké nehody
motorového závěsného kluzáku M 21, poznávací značky OK - IZN 02
v obci Valeč na Karlovarsku,
dne 14. dubna 2013.**

Praha
Červen 2013

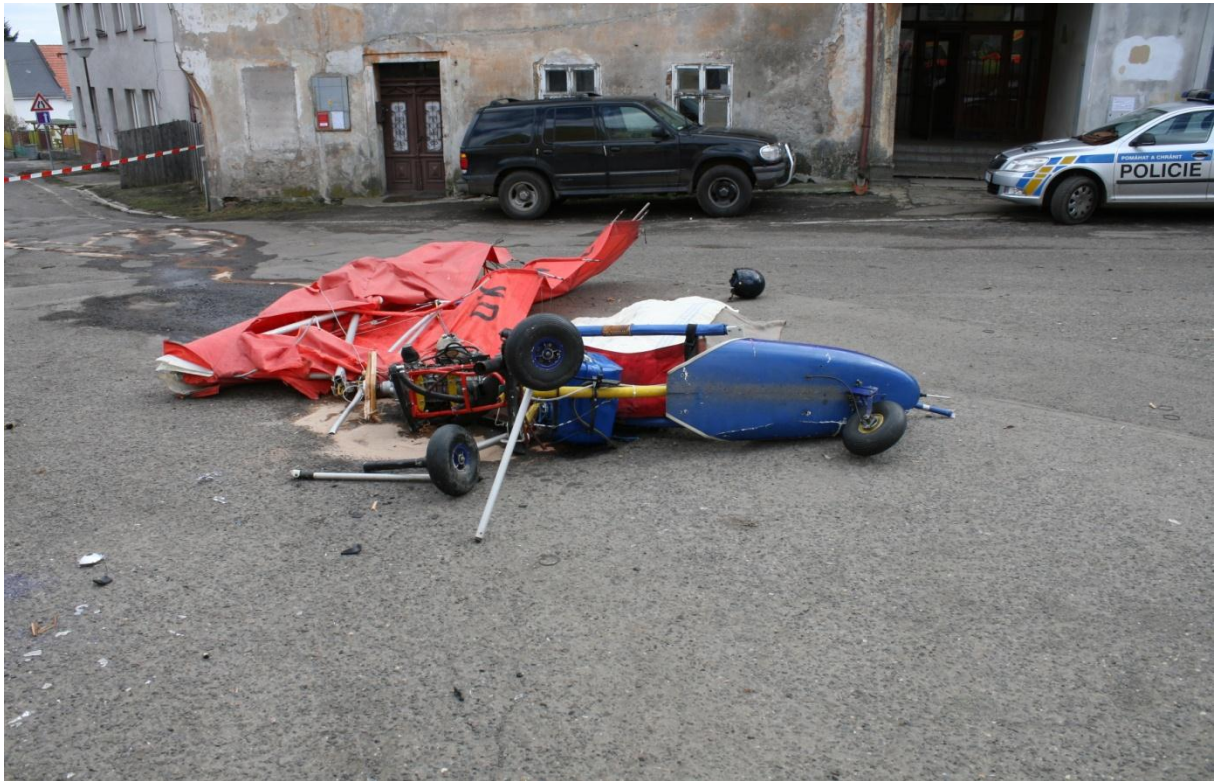
Motorový závěsný kluzák byl nárazem do země zcela zničen. Při prohlídce MZK na místě letecké nehody bylo členy komise zjištěno, že byl rozpojen závěs podvozku ke křídlu a že chyběl nosný spojovací čep Ø 10 mm orientovaný příčně k podélné ose. Ani důkladným ohledáním nejbližšího okolí místa letecké nehody se nepodařilo komisi spojovací čep najít.

Obr. 1 Trosky motorového závěsného kluzáku na místě letecké nehody

Potah - plachta ze syntetické tkaniny byla silně potrhána. Spíry – trubičky z hliníkové slitiny byly silně zohýbány a některé zlomeny. Nosná lana – soustava lan byla bez známek poškození v celé délce a v jednotlivých spojovacích uzlech. Nosná kostra – byla zlomena pravá náběžná trubka, stožárek a řídicí hrazda (prolomena směrem dozadu). Prakticky všechny spojovací uzly konstrukce byly mechanicky deformovány.

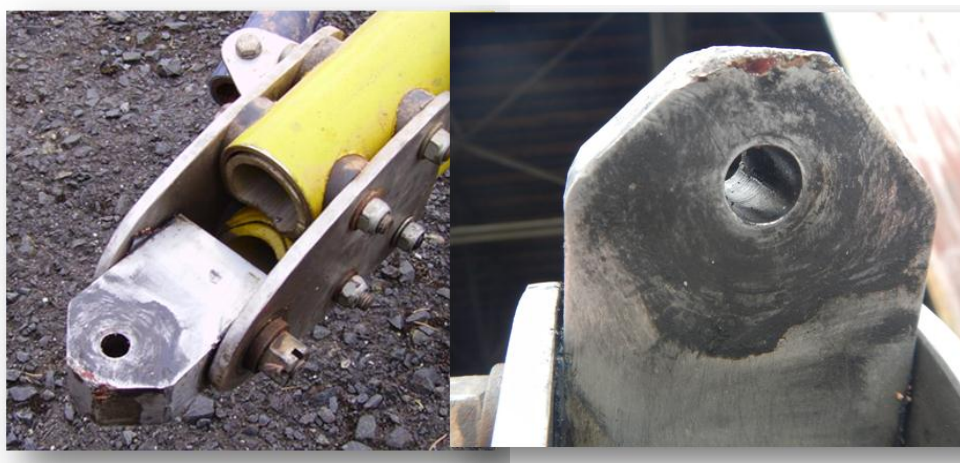
Na spojovacím závěsu podvozku ke křídlu nebyly nalezeny stopy po poškození, které by vznikly před nárazem do země při funkčním spojení obou dílů. Spojovací závěs podvozku ke křídlu byl rozpojen. Na místě letecké nehody nebyl nalezen příčný nosný čep závěsu podvozku ke křídlu. Paralelní závěs podvozku ke křídlu byl tvořen horolezeckým lanem zdvojeně vedeným podél svislých trubek podvozku. Lano bylo v pravé dolní části podvozku při nárazu přerušeno. Z důvodu zabezpečení transportu MZK byla komisí část lana přestřižena.

Obr. 2 Detail závěsu podvozku ke křídlu

V konstrukci závěsu podvozku ke křídlu chyběl příčný nosný čep o průměru 10 mm, který spojoval podvozek s nosnou plochou. Tento se demontuje při rozebírání MZK z důvodu pozemního transportu nebo při provádění prací, při kterých je nutné oddělit křídlo od podvozku. Po zpětné montáži musí být čep dle technické dokumentace vždy mechanicky zajištěn proti samovolnému uvolnění. Tento nosný čep, orientovaný příčně k podélné ose, spolu s druhým prakticky stejným čepem, orientovaným podélně, tvoří kardanový závěs umožňující výkyv křídla při ovládání MZK řídicí hrazdou. Z charakteru poškození MZK jednoznačně vyplývá, že tento příčný nosný čep chyběl v závěsu podvozku ke křídlu v okamžiku nárazu. Důkladným zkoumáním nosných prvků závěsu podvozku ke křídlu nebyly na styčných plochách těchto součástí nalezeny žádné stopy, které by dokazovaly, že nedošlo k samovolnému vypadnutí čepu, ale k jeho stříhu.

- byl v průběhu letové činnosti rozpojen postupným vysouváním až úplným vypadnutím příčného nosného čepu, kterému předcházelo uvolnění nezajištěné matice M 10,
- nebyl předepsaným způsobem jištěn paralelním lanovým závěsem.

Příčinou letecké nehody bylo rozpojení závěsu spojujícího křídlo a podvozek MZK způsobené ztrátou příčného nosného čepu za letu.

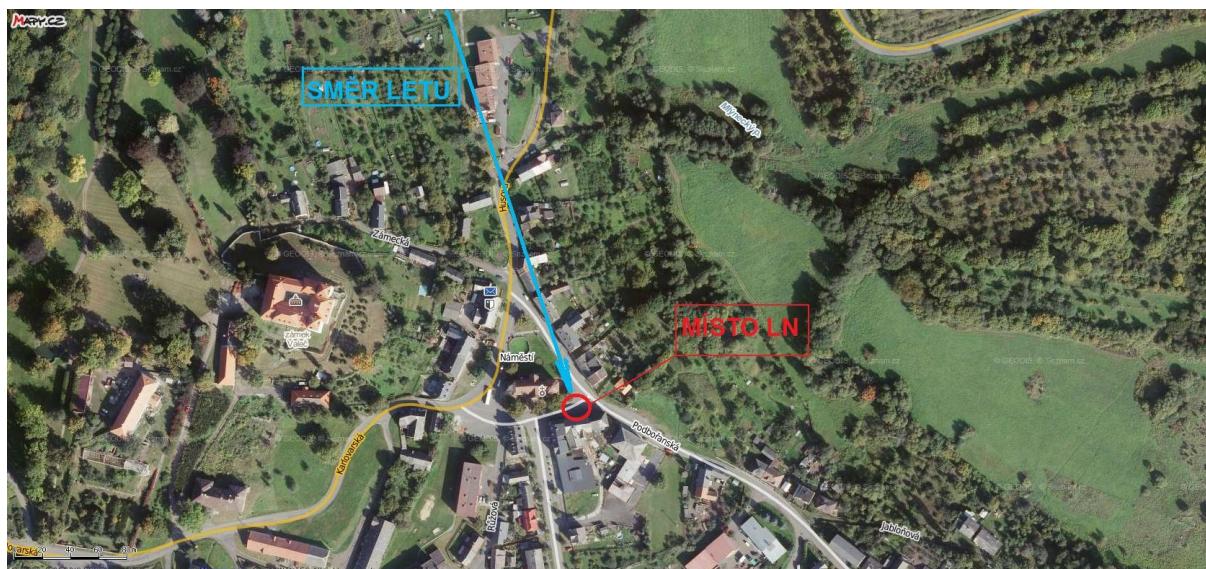
Obr. 3 Místo letecké nehody a přibližný směr letu

Stopy po dopadu odpovídaly popisu svědecké výpovědi. Motorový závěsný kluzák dopadl ve strmém úhlu v levém náklonu na asfaltovou pozemní komunikaci.

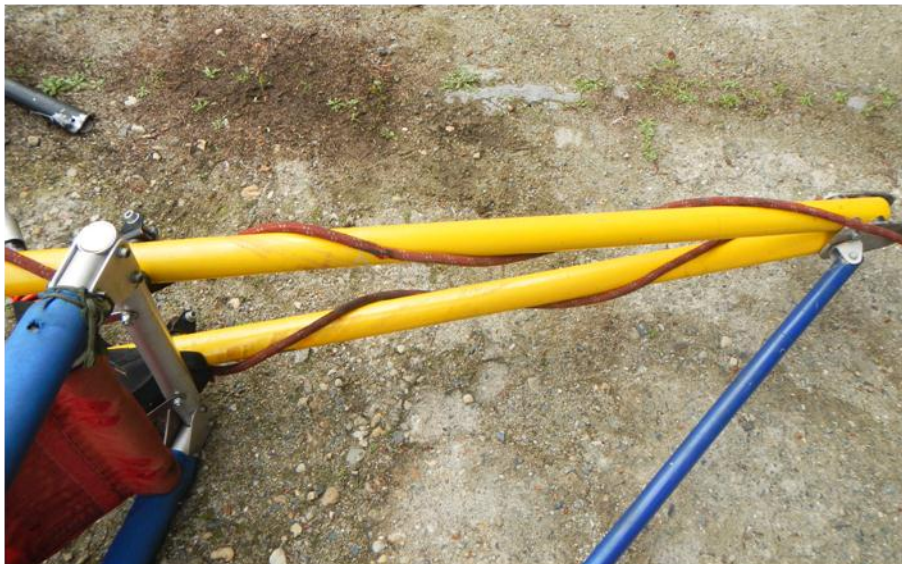
Pojistný paralelní závěs podvozku s křídlem byl tvořen horolezeckým lanem zdvojeně vedeným podél svislých trubek podvozku, který však byl na svislých trubkách podvozku nevhodně nainstalován. Při prohlídce nebyly na konstrukci MZK zjištěny další závady, které by měly vliv na bezpečnost letu.

Obr. 4 Pojistný paralelní závěs tvořený horolezeckým lanem

Kritická situace nastala v okamžiku, kdy došlo k vypadnutí příčného nosného čepu průměru 10 mm ze závěsu podvozku ke křídlu. Došlo k prosednutí podvozku a k významné změně polohy těžiště. Tomuto jevu nezabránil nevhodně nainstalovaný paralelní lanový závěs, protože došlo k posunutí lana po svislých trubkách nosné konstrukce podvozku.

Doporučuji LAA ČR vydat závazný technický bulletin pro majitele MZK zaměřený na kontrolu způsobu uchycení paralelního pojistného závěsu.
Seznámit inspektory LAA ČR s leteckou nehodou na pravidelném semináři.
