ZÁVĚREČNÁ ZPRÁVA

**o odborném zjišťování příčin letecké nehody
padákového kluzáku ASPEN 4-24
na jihozápadním svahu Ranské hory
dne 24. dubna 2016**

Praha
prosinec 2016

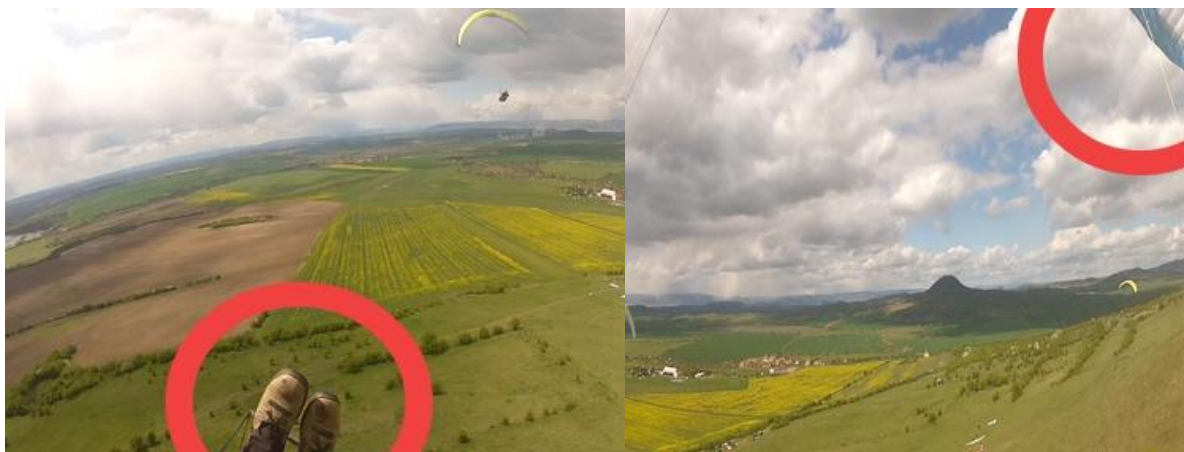
Obr. č. 1: Nástup samovolného otočení padákového kluzáku doprava

Po provedení pravé zatáčky ve fázi, kdy prováděl odlet od svahu, došlo vlivem termické turbulence, popřípadě i možným vlivem úplavu vzniklým za padákovým kluzákem letícím před ním, k částečnému zaklopení pravé části náběžné hrany vrchlíku. Ze záběrů pořízených z pilotovy „outdoorové“ kamery je zřejmé, že na tuto skutečnost nijak nereagoval a padákový kluzák se samovolně otočil doprava o cca 180° a pokračoval v letu proti svahu, který se nacházel velmi blízko. Po krátkodobém částečném zkolabování pravé náběžné strany vrchlík velmi rychle obnovil letovou konfiguraci. Tím se dostal do polohy před pilota a pokračoval v letu proti svahu. Pilot byl v pozici za vrchlíkem a při pohybu v kyvu jeho tělo narazilo do travnatého svahu těsně pod vrcholem „Malé boule“. Nárazem do země utrpěl zranění, kterým na místě podlehl.

Pravděpodobnou příčinou letecké nehody byla nesprávná reakce pilota na částečné zaklopení pravé části náběžné hrany vrchlíku, kdy se padákový kluzák samovolně otočil doprava a následně pokračoval v letu proti svahu. Schopnost pilota reagovat na takto vzniklou situaci byla negativně ovlivněna přítomností THC látky v jeho organismu v průběhu kritického letu.

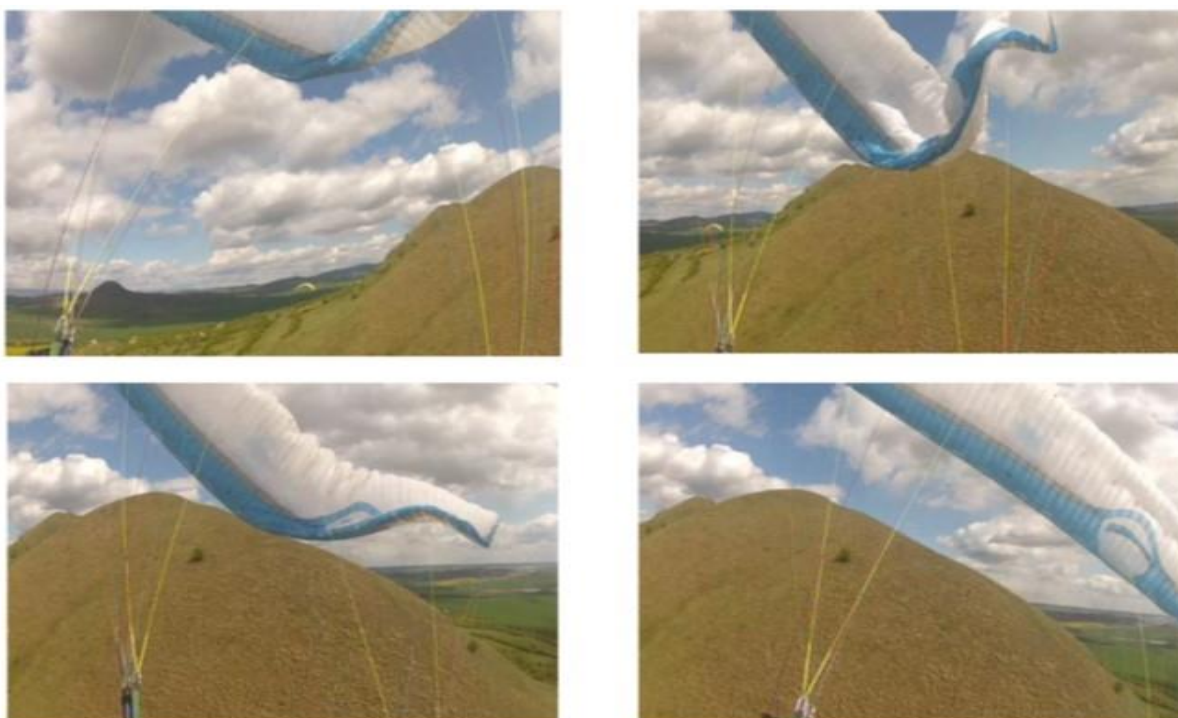
Obr. č. 2: Stav vrchlíku těsně před nárazem do terénu

- pilot na pravý náklon padákového kluzáku včas a adekvátně nereagoval,
- pilot, po obnovení letové konfigurace padákového kluzáku, byl tak blízko svahu, že nedokázal nárazu do země zabránit,

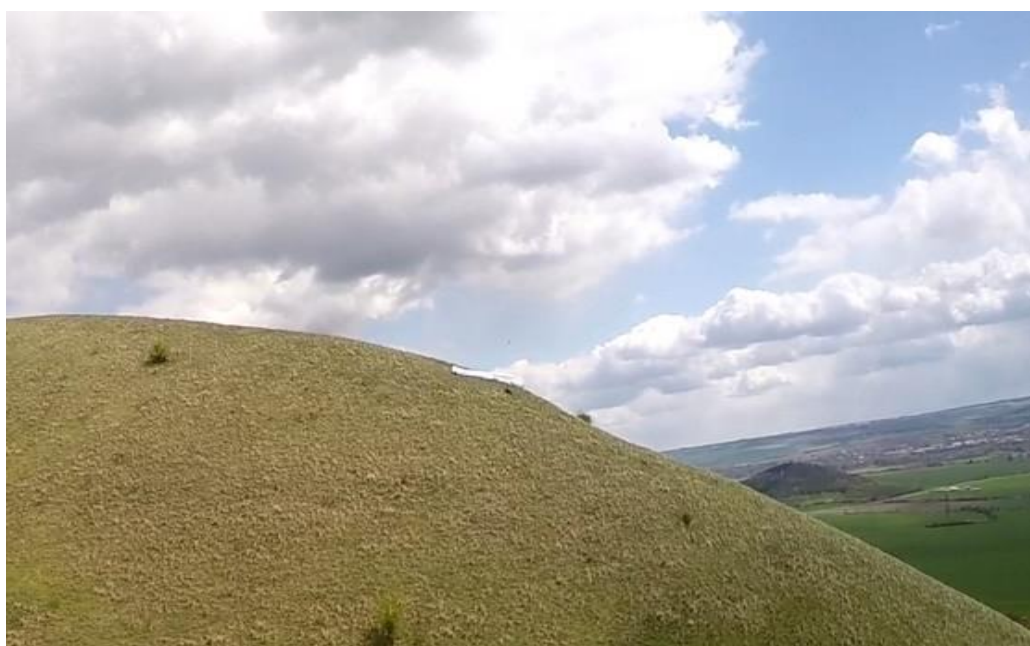
Místo letecké nehody se nacházelo na severozápadním svahu těsně pod vrcholem „Malé boule“ Ranské hory. Svažité terén byl porostlý nízkou trávou. Přesná poloha místa dopadu je uvedena v následující tabulce.

Obr. č. 3: Místo dopadu padákového kluzáku

Při ohledání ležel padákový kluzák na travnatém terénu s vrchlíkem rozprostřeným na svahu ve směru letu.
