# ZÁVĚREČNÁ ZPRÁVA

**o odborném zjišťování příčin letecké nehody  
kluzáku AS-K13  
poznávací značky OK-0419  
na letišti Hodkovice nad Mohelkou  
dne 4. 4. 2014**

Praha  
srpen 2014

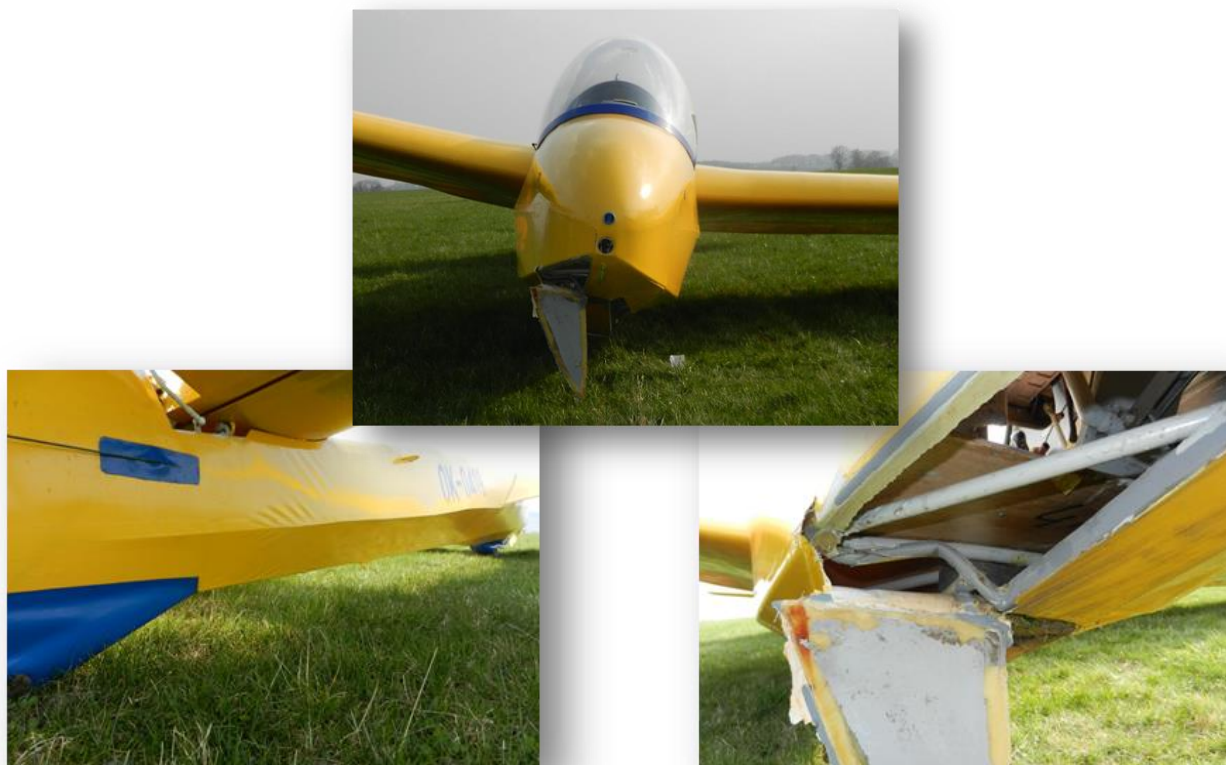
Havarovaný kluzák se nacházel na LKHD, ve vzdálenosti cca 90 m od prahu RWY 01. Místo nárazu do země bylo ve vzdálenosti cca 45 m od konečné polohy kluzáku. Náraz poškodil příď, rozlomil podlahu přední kabiny. Kmitnutí trupu kluzáku a následný náraz ostruhového kola do země deformoval příhradovou konstrukci zadní části trupu. Náklady na opravu poškozeného kluzáku nebyly vyčísleny.

Obrázek č. 1 Stav kluzáku AS-K13

- pilotka byla způsobilá letu,
- kluzák měl platné osvědčení kontroly letové způsobilosti a byl způsobilý letu,
- rychlý průběh události neumožnil instruktorovi korigovat činnost pilotky,
- stav povětrnostních podmínek neměl vliv na vznik letecké nehody,
- veškerá poškození kluzáku byla způsobena nárazem přídě a ocasní části trupu do země.
