ZÁVĚREČNÁ ZPRÁVA

**o odborném zjišťování příčin vážného incidentu
letounu SIAI Marchetti S208 poznávací značky OO-PLC
LKTA
18. 7. 2016**

Praha
říjen 2016

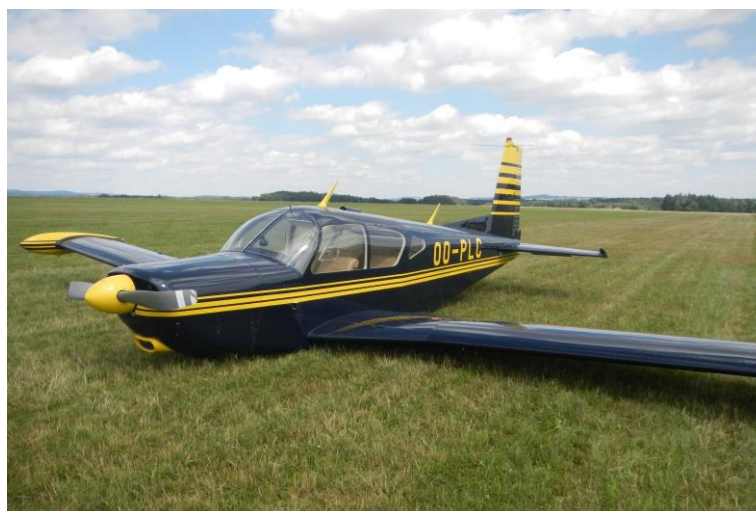
Místo vážného incidentu bylo na travnaté RWY 30 LKTA. Letoun se zasunutým podvozkem dosedl na břicho téměř v ose dráhy a cca 189 m za THR RWY 30. Při dojezdu narážely listy otáčející se vrtule do země a oba se ohnuly. V travnatém povrchu dráhy zanechaly celkem 7 záseků za sebou ve tvaru ohybu listů vrtule. Letoun zůstal stát v poloze 49° 23' 33,6" N a 14° 42' 16,6" E. Posádka vystoupila nezraněna. Při smýkání po zemi došlo k ulomení dvou antén navigačního systému.

Obrázek č. 1 Pohled proti směru přistání na RWY30.

Vrtulové listy byly ohnuty směrem dozadu cca o 30°. Na povrchu nebyly zjištěny ostré záseky ani zlomy. Na základě tohoto poškození zástupce údržbové organizace odhadl, že motor pracoval na sníženém až volnoběžném režimu. Ostatní části letadla nebyly tvarově poškozeny.

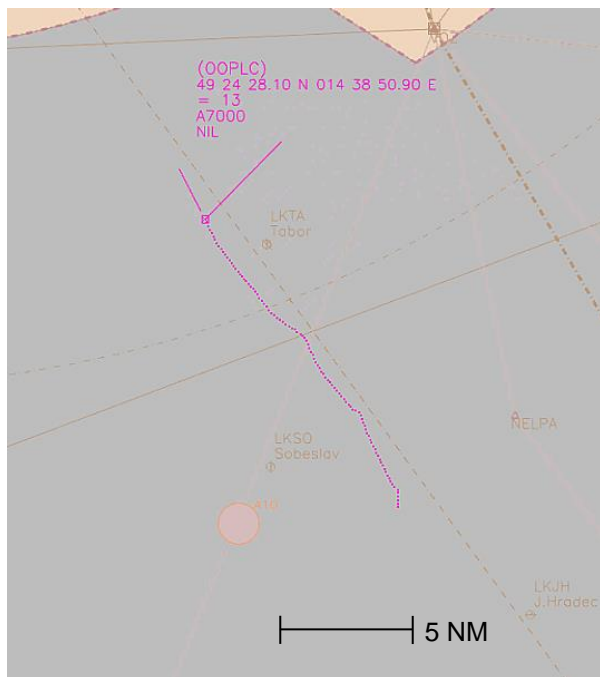
Poloha OOPLC 10:26:30

V 10:26:33 pilot na kmitočtu FIC Praha oznámil polohu 6 km severovýchodně od Tábora a žádal o informaci, jaký je kmitočet pro radiotelefonní spojení s LKTA. Dispečer

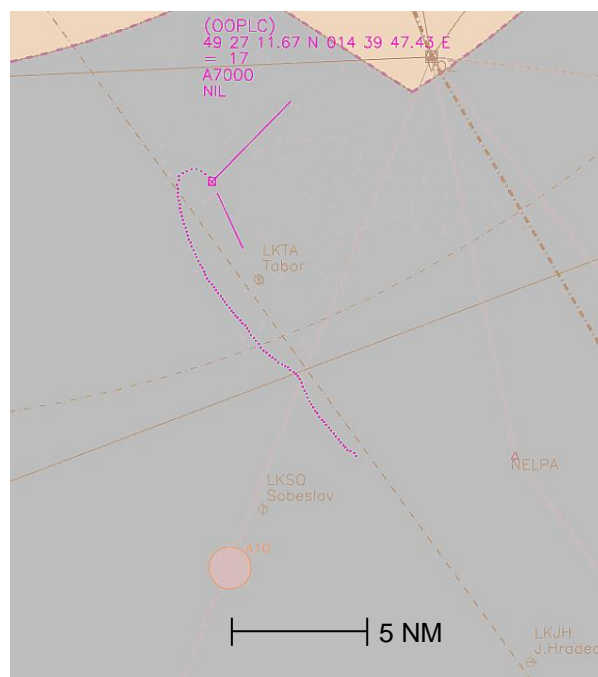
Poloha OOPLC 10:28:20

V 10:28:22 pilot vyslal na kmitočtu FIC Praha zprávu: „*Praha Information, OOPLC Declaring Emergency, provedu nouzové přistání do Tábora, ...*“, s tím, že konec vysílání zprávy byl nečitelný. Dispečer FIC Praha zprávu potvrdil a informaci telefonem oznámil službě na LKTA, s tím, že požádal o zpětnou informaci o přistání letounu.

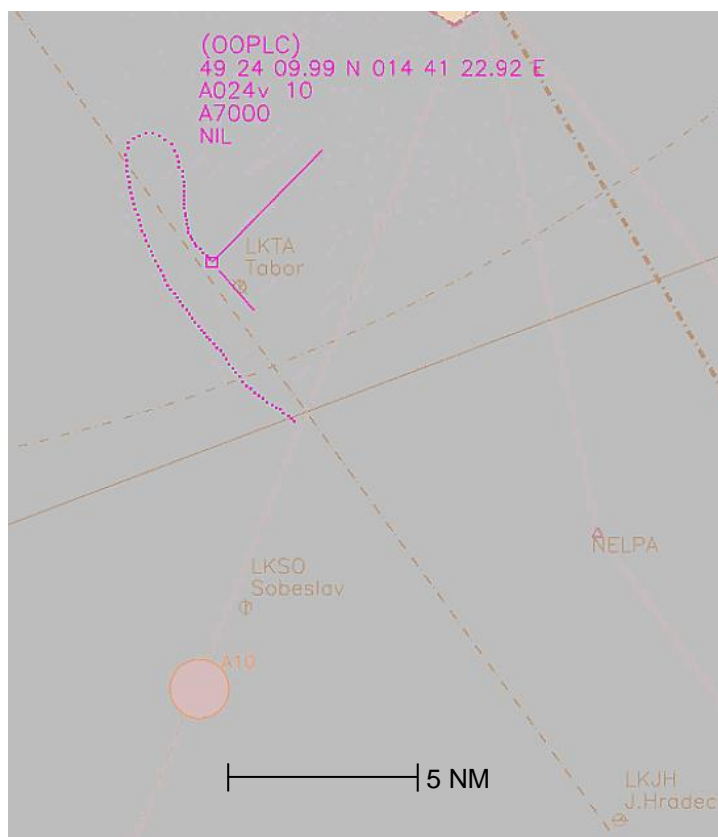
Poloha OOPLC 10:30:10

V 10:30:10 se naposledy zobrazila informace o letu OOPLC, cca 1 NM severozápadně LKTA, v hladině 2400 ft, s klesáním při rychlosti letu 100 kt.
