# **ZÁVĚREČNÁ ZPRÁVA**

**o odborném zjišťování příčin letecké nehody  
motorového padákového kluzáku, pozn. značky OK - NGO 32  
dne 11. 4. 2015 u Žďáru nad Sázavou**

Praha  
červen 2015

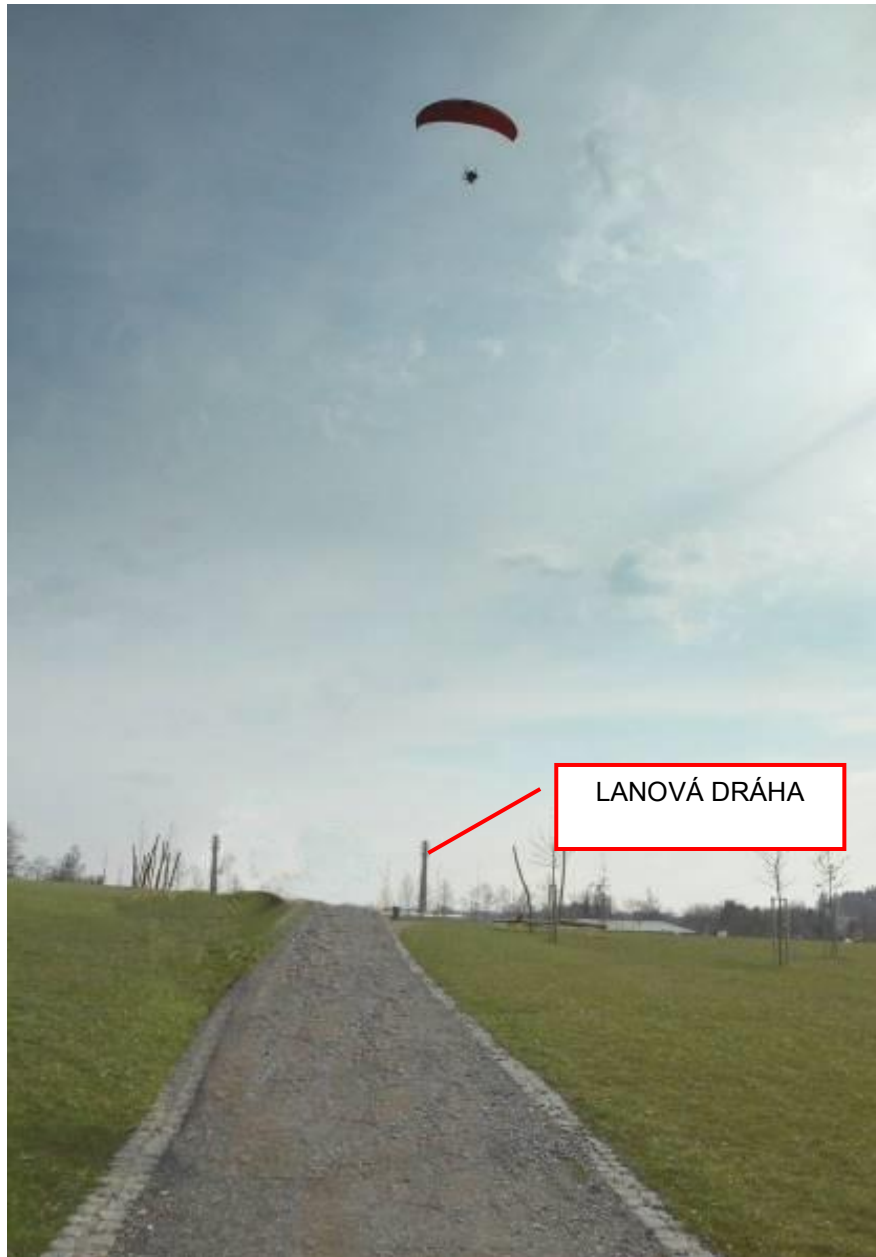
Snímek zachycující let MPK v prostoru nad lanovou dráhou

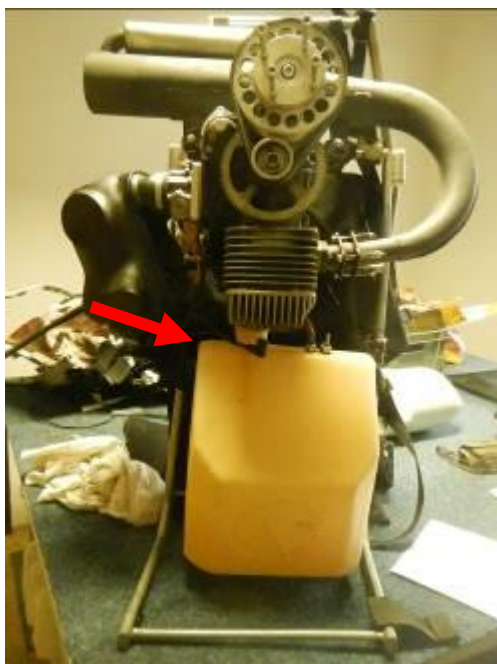
Při dopadu došlo k deformaci rámu podvozku (krosny), poškození ochranného rámu vrtule, deformaci úchytů motoru a uražení hrdla palivové nádrže. Při vyprošťování

Deformace krosny

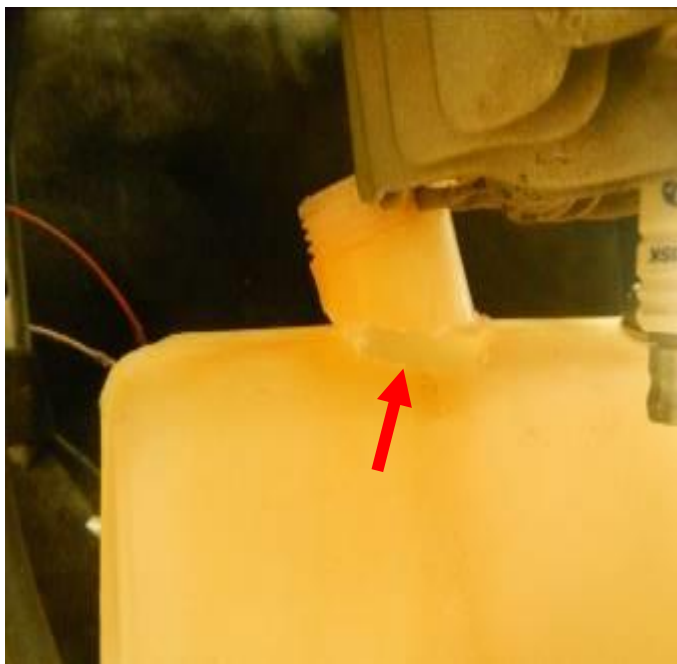
Vylomení hrdla nádrže

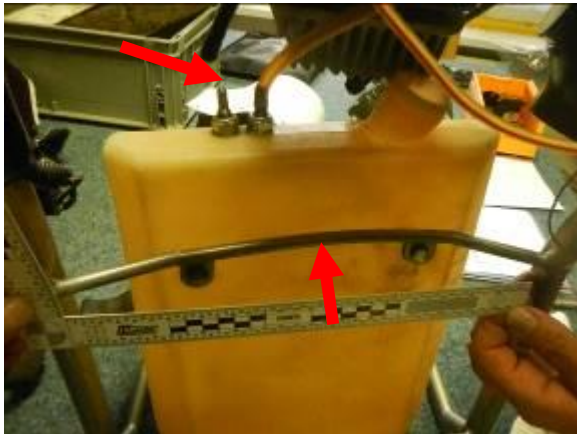
Deformace rozpěrky a vyvlečení odvzdušnění nádrže

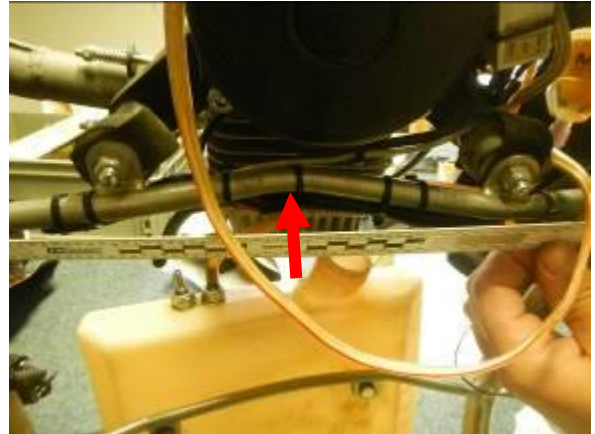
Deformace spojovací příčky

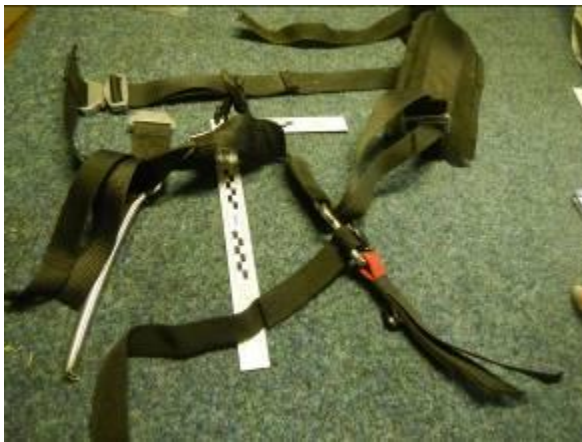
Při resuscitačním zákroku byly odříznuty části poutacích popruhů postroje.

Přeřezané pásy postroje

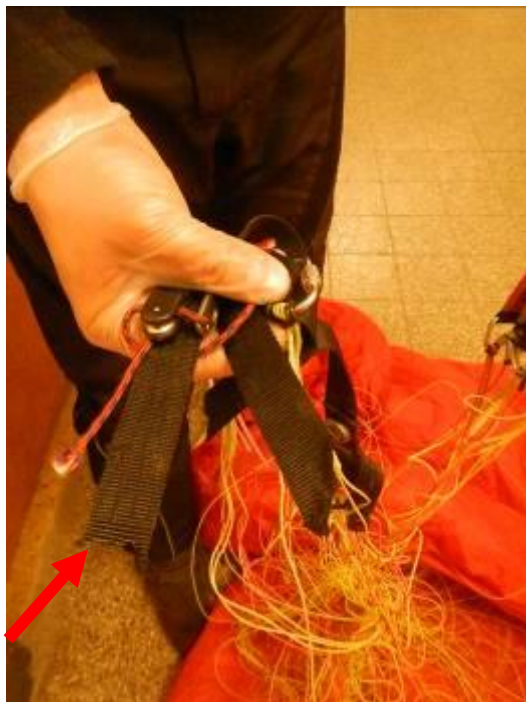
Přefříznutí volných konců – levá strana

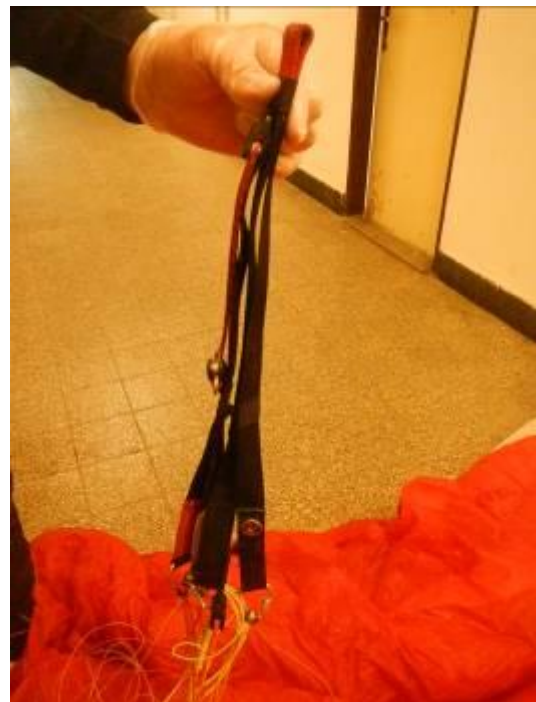
Nepoškozené volné konce – pravá strana
