ÚSTAV PRO ODBORNÉ ZJIŠŤOVÁNÍ  
P Í IN LETECKÝCH NEHOD  
Beranových 130  
199 01 PRAHA 99

**.j.: CZ-08-167**

# **ZÁV RE NÁ ZPRÁVA**

**o odborném zjišťování p í in nehody  
horkovzdušného balónu poz. zna ky OK-5000  
dne 12. 5. 2008**

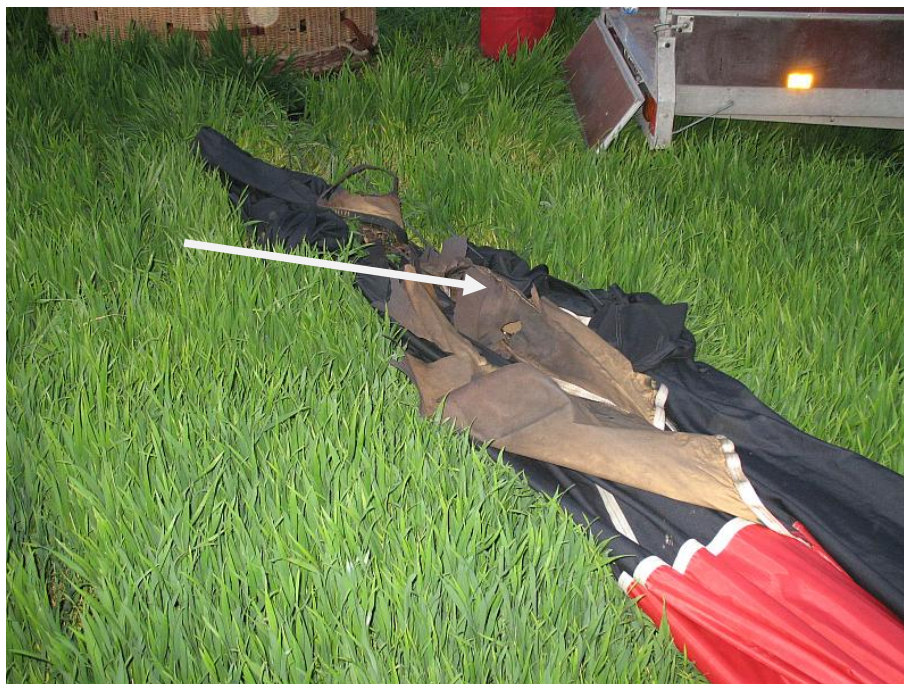
Při tvrdém dosednutí nedošlo k poškození t lesa koze a plynových armatur. Obal balónu byl propálen v nomexové části a dále došlo k propálení tkaniny obalu v rozsahu cca 4 m<sup>2</sup>.

Poškození nomexové části obalu balónu

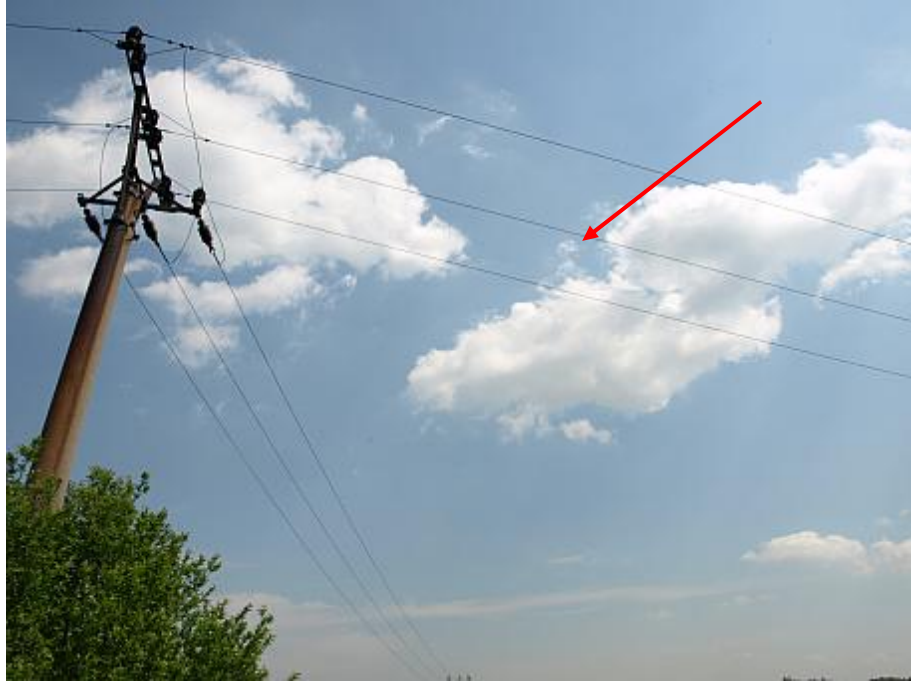
**Odbo ka vedení 22 kV**

- obě vedení 22 kV byla viditelná, na mapě kterou pilot použil odbočka vedení 22 kV není vyznačena.

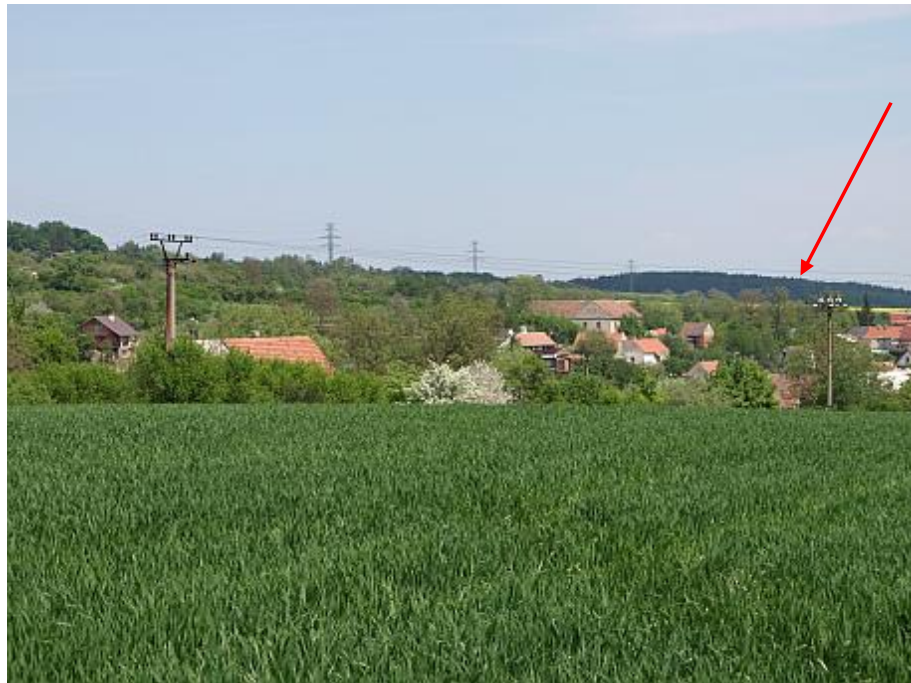
intenzivním stopením a zachytil spodní obrubou t lesa koze o vodi druhého vedení. Obal balónu pokračoval setrvačností ve směru letu, čímž došlo k částečnému vylití horkého vzduchu z obalu. Při velkém náklonu obalu se uzavřelo ústí pro vstup horkého vzduchu do obalu balónu a došlo k propálení otvoru ve spodní části obalu. Při kontaktu s vodou došlo ke vzrůstajícímu výkyvu balónu a uvolnění koze od vodi. Vlivem předchozí ztráty horkého vzduchu koze tvrdě dosedl na zem. Při dosednutí se jedna ústnice letu udeřila do spodní části zad o dno koze a zranila se. Z výpovědi účastníků nehody vyplývá, že posádka byla především o možnosti tvrdého přistání.

**Místo kontaktu balónu s vedením 22 kV.**

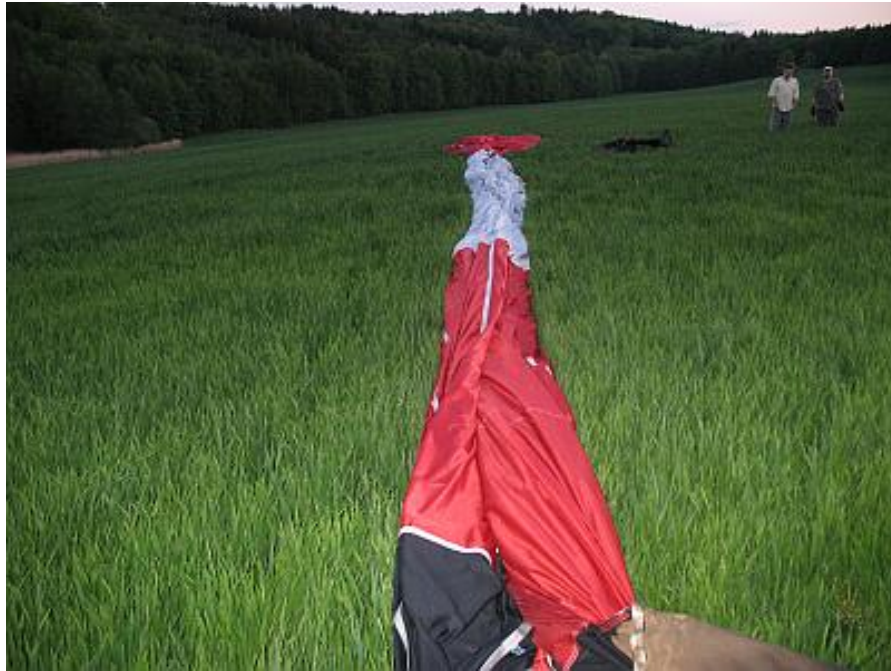
P istání bylo provedeno na poli 150 m západn obce Svina ov. Poloha místa nehody v zem pisných sou adnicích: N 50°10,748'; E 014°02,640'. Plocha p istání byla vyvýzena o 10 -15 m nad úrovní obce Svina ov a pak dále mírn stoupala k okraji lesa vzdáleného 500 - 700 m. Ve vzdálenosti cca 60 m od okraje plochy vedla trasa prvního vedení 22 kV, od kterého byla pod úhlem 60° vedena odbo ka - druhé vedení 22 kV. Ve sm ru osy letu balónu byla vedení od sebe vzdálena 78 m a byla shodn vysoká cca 9 -10 m. Druhé vedení vedlo p es celou zí ku plochy p istání.

**Celkový pohled na místo pristání**
