Č.j.: CZ-08-216

ZÁVĚREČNÁ ZPRÁVA

**o odborném zjišťování příčin incidentu
letounu Cirrus SR22, poz. značky OK-OKO
dne 8.6.2008**

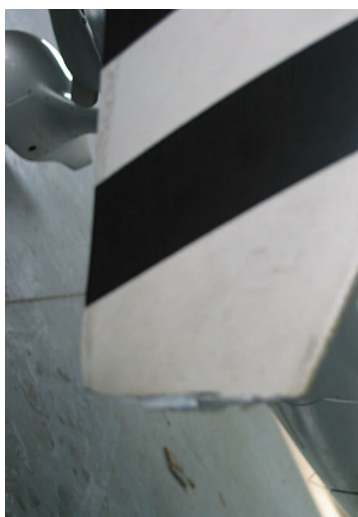
č.1

Při kontaktu listů vrtule s konstrukcí oje došlo k oddělení materiálu na listu č. 1 a 2 cca 10-15 mm od jejich vnějšího konce a k hlubokému záseku na listu č.3. ve vzdálenosti 70 a 200 mm od vnějšího konce.

Poškození vrtulových listů bylo nad povolené deformace a limity stanovené výrobcem vrtule.

Poškození vrtulových listů

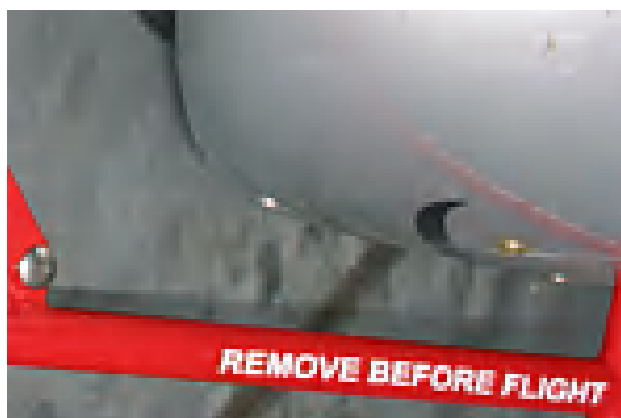
Manipulační oj byla použita ze soupravy provozních pomůcek pro daný letoun. Na povrchu oje byl zřetelný nápis „REMOVE BEFORE FLIGHT“.

Nápis na oji

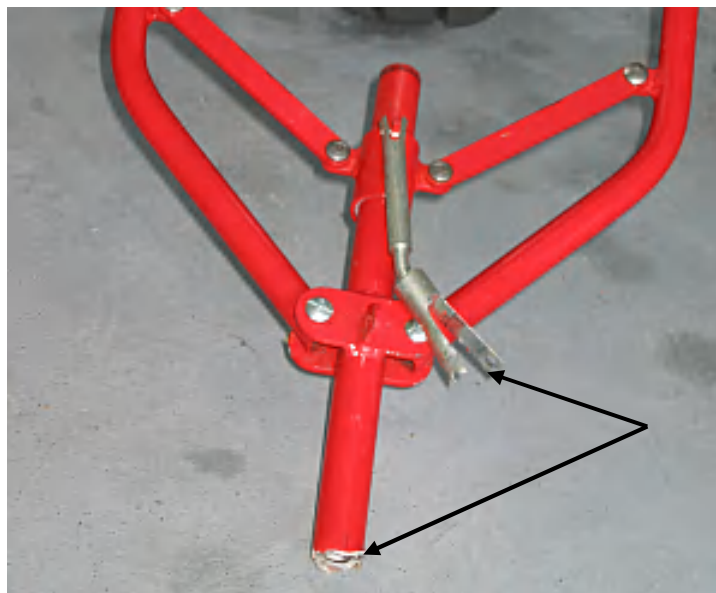
Poškozena byla manipulační oj, ze které zbyla pouze připojovací část, ostatní části se nepodařilo dohledat.

Na dráze a v jejím blízkém okolí byly nalezeny zbytky částí manipulační oje. Pojistný mechanismus se vlivem přetnutí listy vrtule poškodil a došlo k odpojení oje od předního podvozku, která dopadla na dráhu.

Poškození manipulační oje
