ÚSTAV PRO ODBORNÉ ZJIŠŤOVÁNÍ
PŘÍČIN LETECKÝCH NEHOD
Beranových 130
199 01 PRAHA 99

CZ-09-429

ZÁVĚREČNÁ ZPRÁVA

**o odborném zjišťování příčin letecké nehody
ULLa, Kolibřík KK-1, poznávací značky OK – DUT 02,
dne 28.9.2009 na letišti České Budějovice.**

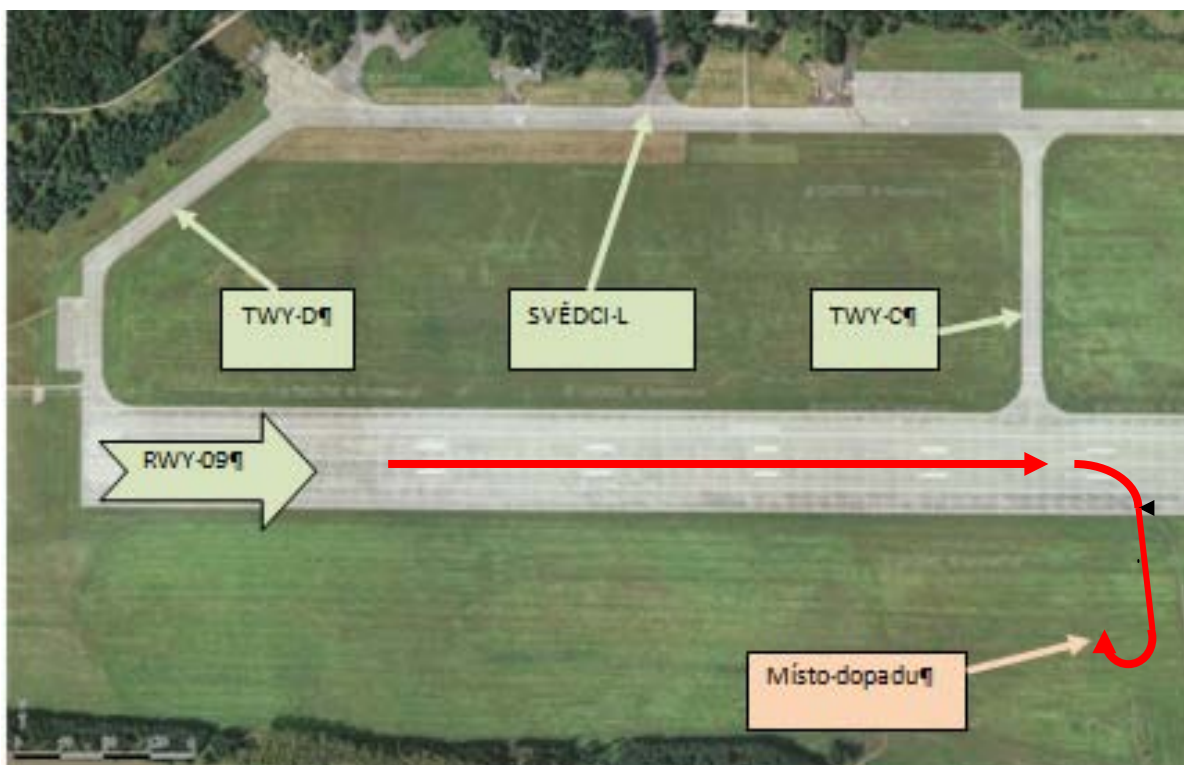
Pilot odstartoval z RWY 09 v 09:27 UTC. Po rozjezdu a stupňovitým stoupání provedl zatáčku doprava na výšce 20-50 m s náklonem 5-10° do směru cca 180°. Následně došlo k pádu letounu z této výšky po pravém křídle. Letoun dopadl v kurzu cca 360° téměř kolmo na zem. Místo dopadu bylo cca 800 m E THR RWY 09 a cca 100 m S RWY.

Pravděpodobná trať letu.

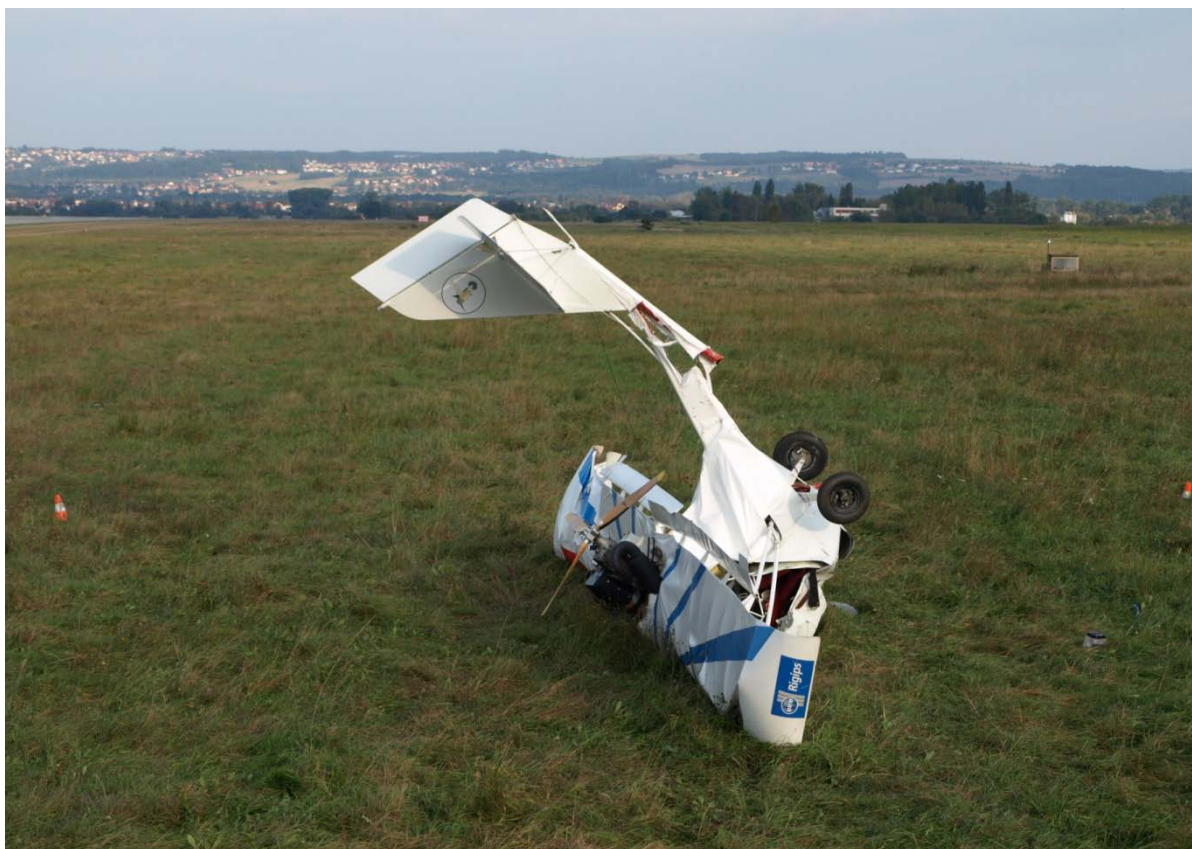
Letoun narazil do země přední částí trupu pod úhlem 80-90°. Po odskoku cca 1,2 m směrem na západ zůstal „zapíchnutý“ zdeformovanou přední částí trupu do země.

V přední části trupu byla utržena a dvakrát zlomena střední páteřní trubka vedoucí k náběžné hraně křídla. Hlavní páteřní trubka byla zlomena ve dvou třetinách od kabiny. Obě poloviny křídla byly silně poškozeny nárazem. Ocasní plochy bez zjevného poškození. Ovládací prvky směrového a výškového kormidla a flaperonů ve střední části trupu byly zapojeny. Šest úsekových spínačů na palubní desce bylo ve vypnuté poloze. Rychloměr, zabudovaný v palubní desce, měl ručku ukazatele v základní poloze odpovídající rychlosti 40 kmh⁻¹ a variometr v poloze 0 ms⁻¹.

Z provedené prohlídky pohonné jednotky na místě LN vyplynulo, že vrtule byla při nárazu v provozu. Měla poškozeny všechny tři listy. Toto se s největší pravděpodobností stalo v průběhu nárazu letounu do země a v důsledku doteku rotujících listů vrtule s flaperonem levé poloviny křídla.

Prohlídka trosk letounu na místě letecké nehody a v depozitním prostoru byla provedena se zaměřením na ovládací prvky řízení a pevnostní uzly draku letounu se závěrem, že v troskách, které nebyly zničeny destrukcí, nebyla zjištěna nefunkčnost. Prohlídkou trosk nebyla prokázána ani vyloučena technická příčina vzniku LN.

Trosky letounu
