Č.j.: 020/06/ZZ  
Výtisk č. 1

# **ZÁVĚREČNÁ ZPRÁVA**

**o odborném zjišťování příčin letecké nehody letounu typu  
Piper Malibu Mirage – PA 46, poznávací značky OE – KEU,  
dne 27.01.2006, letiště Praha Ruzyně, RWY 06.**

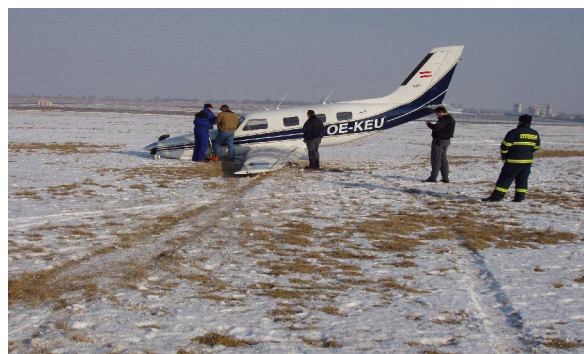
Letoun ležel na travnatém záložním pásu nakloněn na levou stranu a opíral se přední částí a levou polovinou křídla o zem. Levá noha hlavního podvozku byla poškozena a levé kolo hlavního podvozku leželo cca 20 metrů od letounu. Přední podvozková noha byla vpáčena pod břicho letounu. Dvoulistá vrtule měla oba listy ohnuty vzad a potah křídla, ocasu a trupu byl zvltněný.

Letoun na místě nehody.

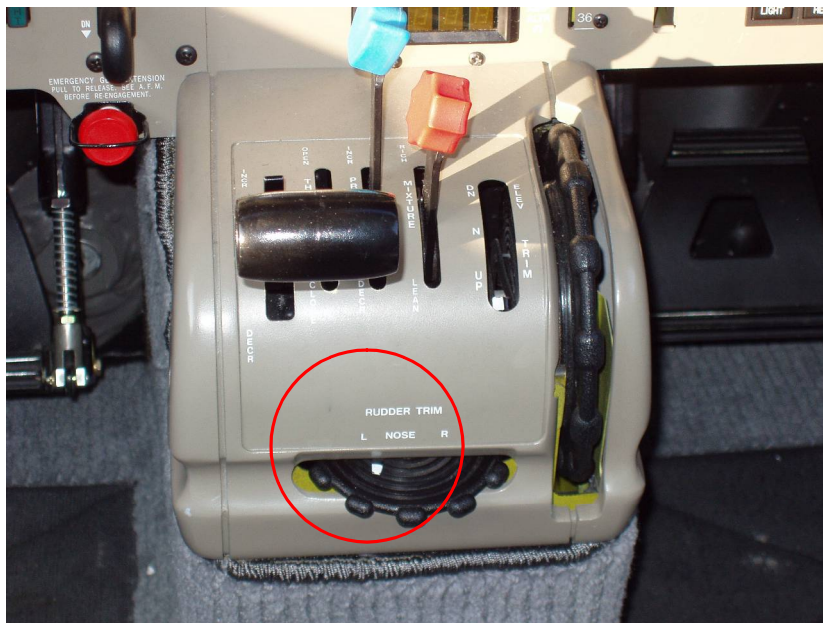
Při ohledání pilotního prostoru letounu bylo zjištěno, že ovladač směrového vyvážení byl nastaven do polohy plné levé výchylky.

Směrové vyvážení (rudder trim) bylo nastaveno v poloze plné levé výchylky.

Pravděpodobnou příčinou letecké nehody bylo nastavení směrového vyvážení (rudder trim) do plné levé výchylky, a tím po dosednutí letounu došlo k jeho vybočení z důvodu nezvládnutí techniky pilotáže.
