ÚSTAV PRO ODBORNĚ TECHNICKÉ ZJIŠŤOVÁNÍ
PŘÍČIN LETECKÝCH NEHOD
Beranových 130
199 01 PRAHA 99

ZÁVĚREČNÁ ZPRÁVA

**o odborném zjišťování příčin letecké nehody
letadla Cirrus SR 20
poznávací značky N 5338S
v místě Ústí nad Orlicí
dne 22.7.2004**

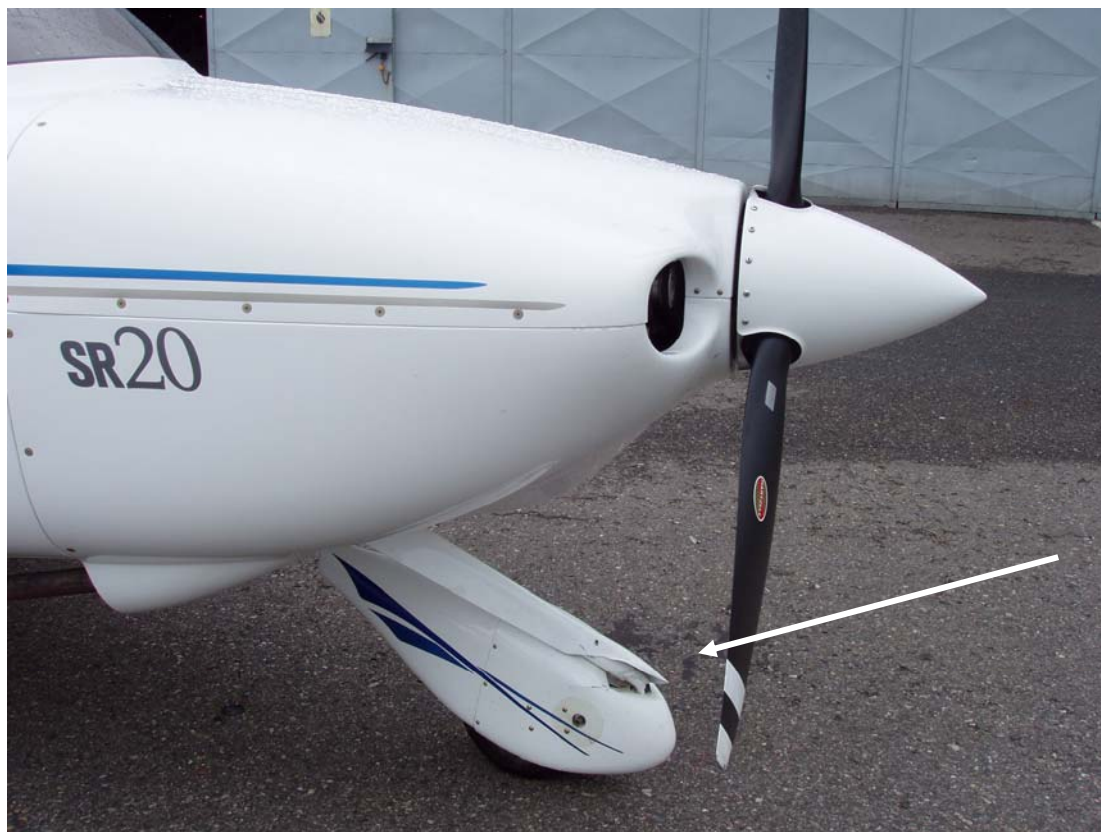
Nejvíce byla poškozena stojina přední podvozkové nohy v místě přechodu do vidlice kola. Dále byl poškozen laminátový aerodynamický kryt předového kola a stojiny podvozku. Na listech vrtule byly zjištěny stopy hlíny a drobné oděrky do vzdálenosti 80 -100 mm od jejich konce. Naměřená vzdálenost konců listů vrtule od země po nehodě byla 154 mm, což je o 49 mm méně než předepsaná vzdálenost při maximální vzletové hmotnosti letounu (8'' tj. 203 mm). Rozhodnutím servisní organizace pověřené výrobcem byla stojina podvozku a další vadné díly vyměněny a vrtule byla proměřena.

Poškození předního podvozku
