Č.j.: CZ-08-051

ZÁVĚREČNÁ ZPRÁVA

**o odborném zjišťování příčin nehody
letounu Cessna T 210N, poz. značky OK-CIC
dne 4.3.2008**

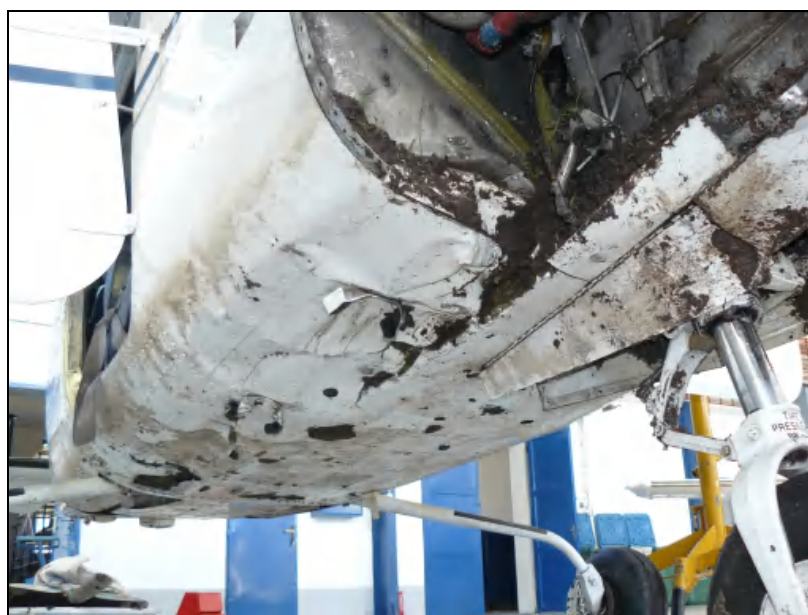
Při přistání nedošlo k destrukci primárních prvků konstrukce draku a křídla. Letoun byl poškozen ve spodní části trupu. Byly zohýbané kryty šachty předního podvozku a zprohýbaný potah v pravé spodní a přední části trupu. Konce dvou listů třílisté vrtule pohonné jednotky byly ohnuty ve vzdálenosti 0,3 – 0,4 m od konce v úhlu cca 30-40° dozadu.

Poškození spodní části trupu

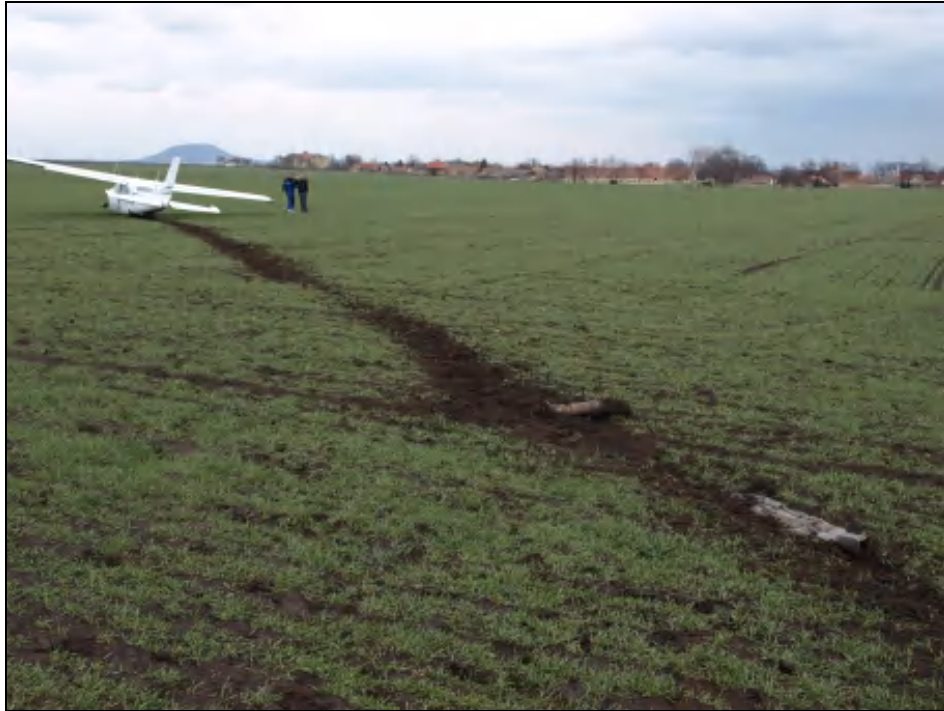
Přistání bylo provedeno na poli asi 500 m SW obce Radešín. Poloha místa nehody v zeměpisných souřadnicích N 50°20' 25,7''; E 014°07'58,00''. Délka stopy přistání byla dlouhá 44,8 m a byla orientována do kurzu 040°.

Letoun byl v přední a spodní části poškozen, 10 m od dotyku letounu se zemí byl nalezen nárazem oddělený přídatný tlumič výfuku. Okrajový oblouk pravé poloviny křídla nesl stopy po dotyku se zemí. Ostatní části letounu nebyly poškozeny. Dveře letounu byly otevřeny na levé straně letounu.

Celkový pohled na místo přistání
